昭和57年7月長崎豪雨による災害の
調査報告書

昭和57年11月

長崎大学学術調査団

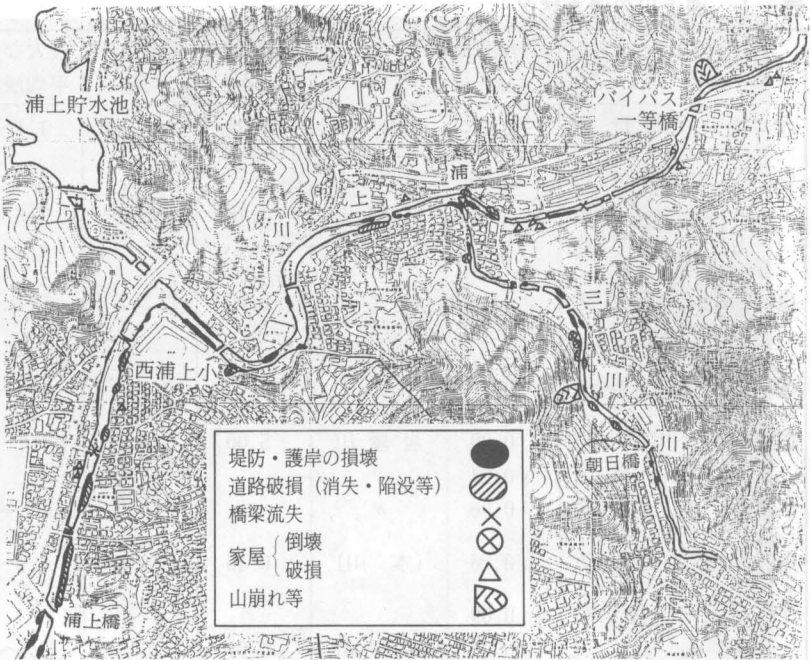
図－5 河川構造物の被災箇所

浦上川ならびにその支川における構造物の被害は、とりわけ、昭和町付近より上流の本川筋で顕著である。この理由としては、河床こう配が1/100～1/200 以上の急こう配であり、流速が大きかったこと、また川平砂防ダム部の土石流発生により、その区間の流水に多数の砂礫が含まれたこと等が考えられる。図5に、上記区間の護岸崩壊箇所等の位置が、また、表2にその延長が示されている。これらの図表より明かなように、浦上川と三川川との合流点付近ならびに西浦上小学校付近で、護岸ならびに道路の損壊が甚だしいことがわかる。ここで、損壊が水衝部に多く発生していることは当然であるが、このほか施工時期の新旧や護岸基礎の種類等も、損壊発生の有無に深く関係しているように思われた。なお、西浦上小学校と浦上橋との間の区間で、右岸に護岸損壊が起っていないのは、そこで民家が一段と低いレベルにあり、それらが損傷しているためである。

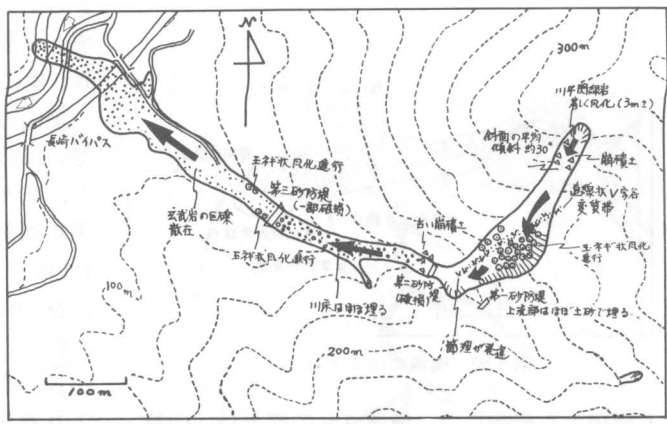
第4図 川平の土石流

川平地区 筒水平においては、川平閃緑岩の風化帯の山くずれに端を発した土石流が渓谷を激しい勢いで流下したため、死者32名を出す惨事となった。谷中には3個所に砂防堰堤が築造されて

いるが、第2砂防堤から北東に延びるV字型の直線谷の北側の斜面が大きな山くずれを起して崩落し、反対側の表層部をも剥ぎとって崩壊物が流下した。崩壊斜面は28～33°の傾斜をもち、最も急な部分は40°になる。この斜面における閃緑岩の風化帯の厚さは地表から約3mに及んでいる。山くずれを起した北東に延びる直線谷は、閃緑岩中にN 38°E方向に走り、硫化鉄をともなう鉍化帯が弱線となって刻み込まれたものである。直線谷の南東斜面も40°に近い急傾斜をなし、風化帯では玉ねぎ状構造が形成されている。

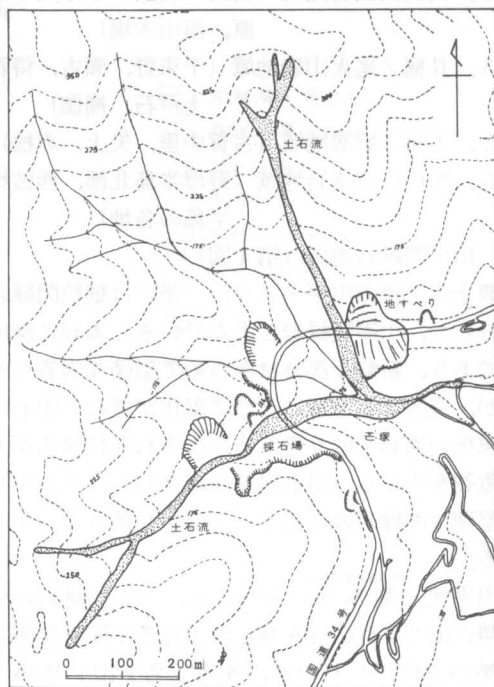
第7図 芒塚の土石流と地すべり

国道34号線の日見トンネルの北方約700m先の
 芒塚を襲った災害は、2条の土石流と地すべりお
 よび欠壊した道床の埋土の流出が、国道のカーブ

下の谷間で合したため、被害を大きくしている。土石流では、輝石安山岩の転石をもつ溪流堆積物を洗掘して流下させている。地すべりは国道の北斜面に幅約100mにわたって発生し、舌端部は住宅地付近までくずれている。この他、土石流を起きなかった2～3条の放射状の谷の水も芒塚の住宅地が扇の要となって集まり、被害を助長したものと思われる。

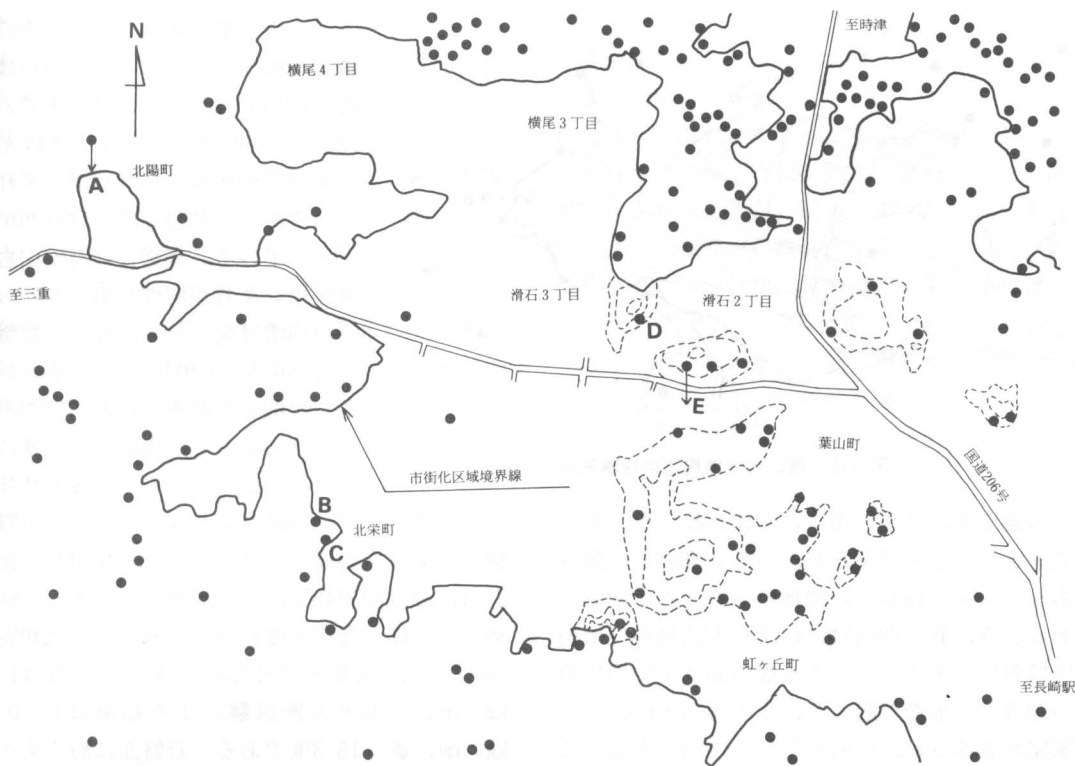
図-17 滑石団地周辺の市街化区域境界線と崩壊箇所

は今回再び崩壊を起こしている。図-17は滑石団地周辺の市街化区域境界線と土砂崩壊箇所を●印で示したものである。図中、A、B、C、D、Eは土砂崩壊により死者をだした箇所であり、破線で囲まれた区域は市街化区域内に残された小高い山である。時津町、長与町と接するこの地区の北東部では、強雨域とも重なり、規模は小さいがおびただしい数の斜面崩壊が起きている。とくに注目すべきことは、斜面崩壊の大半は市街化区域の周縁部で起きていること、および区域内での崩壊をみると、その中に残された小高い山の周縁部で多数の崩壊が起きていることである。死者をだした箇所についてみても、市街化区域外にある裏山や、道路をへだてて区域内に残された山の斜面の林地が崩壊源となっており、その流出土砂により被害を受けている。なお、区域内での他の崩壊箇所については、石積等の人工の崖の崩壊は少なく、自然斜面の草地や林地が多い。

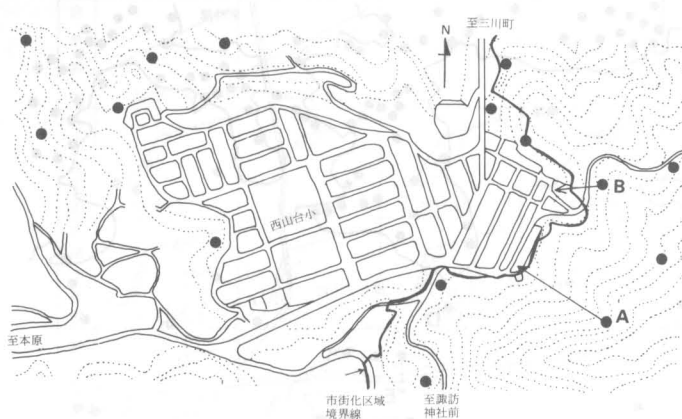
図-18 西山台団地周辺の崩壊箇所

沿いの盛上部は造成工事中に問題が起り、設計変更をされた個所であるが、今回の豪雨では無傷であった。図-18がこの団地周辺の土砂崩壊箇所である。A、B 2 箇所は、いずれも団地外（市街化区域外）の裏山ともいえる緩斜面（平均傾斜角 18～20 度）で崩壊が起り、その流出土砂によって家屋が破壊され、死者をだした個所である。この 2 箇所を除けば、この団地周辺の崩壊はいずれも小規模なものばかりであった。

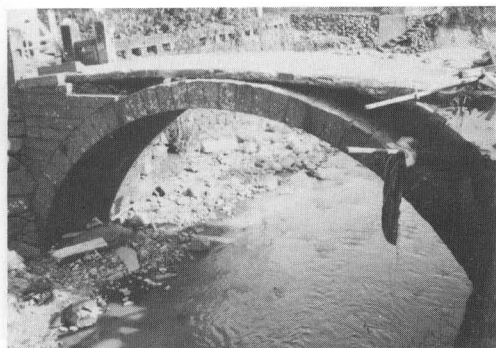
いずれも、中島川、中島川支流西山川にある橋梁で、側壁部の石および、高欄石が流失している。アーチ環石は完全である。(写真6-1、写真6-2、写真6-3)中島川系の流失損傷を受けた、石造アーチ橋9橋の中では袋橋を除いてはスパンはいずれも短い。又袋橋は大井手橋を除いては最も扁平で、アーチ環石の高さも大きい。

写真 6-1 桃溪橋，右岸側，側壁部石及び高欄流失

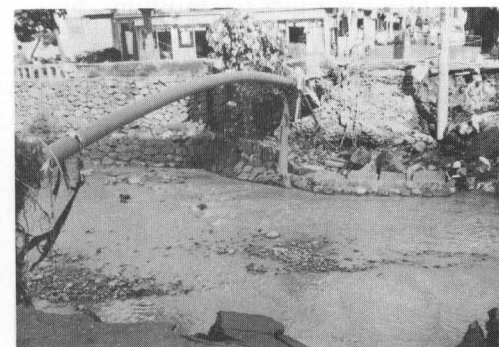
写真 6-8 芋原橋，左岸側，橋台付近破壊状況

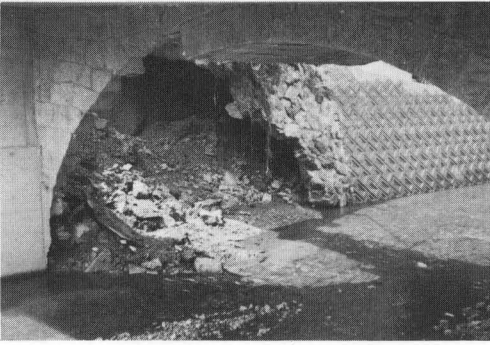
写真 6-9 千束野橋，左岸 橋台洗掘状況（上流側鉄筋コンクリート橋）

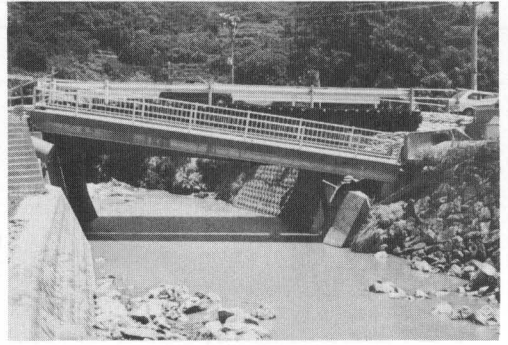
大平橋は大平川上流に架かる県道長崎式見港線の鉄筋コンクリート床版橋で、両岸橋台下が洗掘された。為石橋は県道深堀三和線のプレストレストコンクリート橋で、大川の下流の屈曲部に架かっている。左岸側が屈曲部の外側に当たっているため、左岸側、橋台下が洗掘され、橋台が沈下し、上部構造は傾斜している。その下流側にはプレストレストコンクリート橋の歩道橋があり、左岸橋台は洗掘、破壊し、上部構造は落橋している。(写真 6-13)

写真 6-13 為石橋，歩道橋左岸側橋台洗掘破壊，上部構造落橋

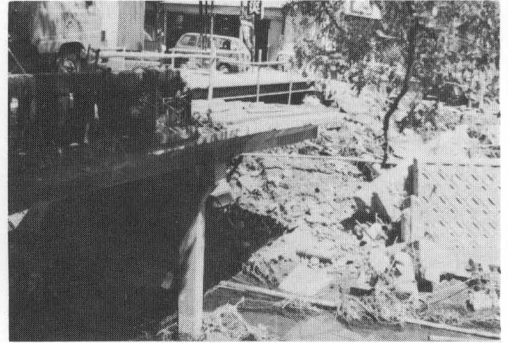
写真 6-14 大川橋，左岸橋台流失，上部構造は張出桁状態である

茂木近くの川平川に架かる 3 径間連続プレストレストコンクリート橋で石積護岸の橋台，鉄筋コンクリート角柱 3 本の簡易橋脚の橋梁である。左岸側橋台が洗掘，流失し，上部構造は張出桁の状態になっている。(写真 6-14) 2)，3) の 5 橋はいずれも上部構造は肉眼の観察では損傷は見られないが，永久ひずみ，又はコンクリートに亀裂が生じている恐れがある。

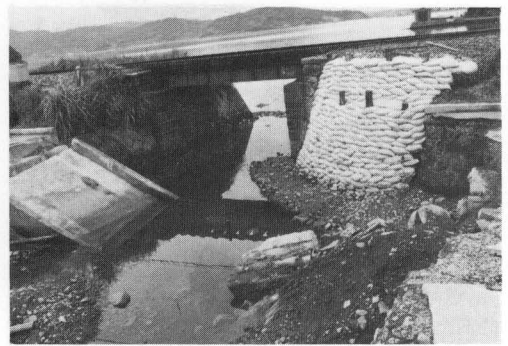
写真 6-15 浜田橋，右岸橋台流失，上部構造落橋破壊

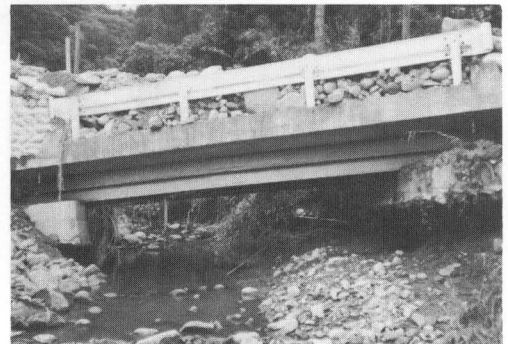
写真 6-16 田の頭橋，兩岸橋台下洗掘，橋台沈下，上部構造傾斜

いずれも橋台下面が洗掘され沈下し、上部構造の I 形桁が傾斜した。上部構造は、肉眼による観察では損傷は見られないが、永久ひずみが生じている恐れがある。田の頭橋は写真6-16に示す。

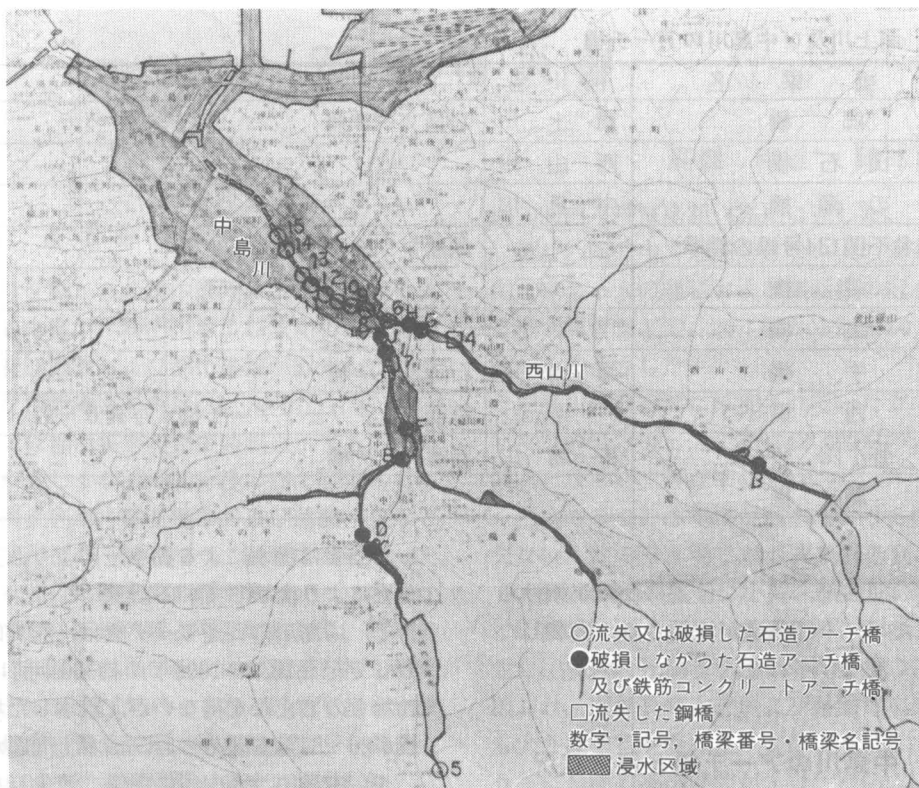
図 6-4 中島川のアーチ橋分布と浸水区域図

破壊機構、流水中の特体の抗力、物体の背後の渦の影響、水中のアーチ推力によるアーチ石間の摩擦係数等、従来の研究の調査、及び実験的研究が必要で教値的には確定不可能であるが、流失しなかった眼鏡橋、桃溪橋、袋橋と流失した大井手橋、編笠橋、古町橋、一覽橋、芋原橋、東新橋の9橋の破壊の限界流速比の計算の結果を示すと表6-3のようになる。

各橋梁共、面外曲げ、せん断力に対しては十分安全であり、主としてねじれによる目地の回転により支間の点付近のアーチ環石が回転、脱落、流失して破壊するものと思われる。

流失した古町橋は破壊限界流速比は0.83と大きい、これは控石垣が左右両岸に造られていて、アーチ支間が小さいので大となった。しかしこの橋梁の橋台が河川の中心に寄っていたため右側橋台が洗掘され、又河積の減少率も54%と大きいので流水による動水圧により橋梁全体が流失したものと思われる。又大井手橋、編笠橋の破壊限界流速比は0.66で他の流失した橋梁より僅かに大きい、これらの橋梁は西山川と中島川との合流点に近く流速も早く、橋台共橋梁全体が洗掘され流失したものである。他の流失橋の破壊限界流速比は0.57~0.58と低い。

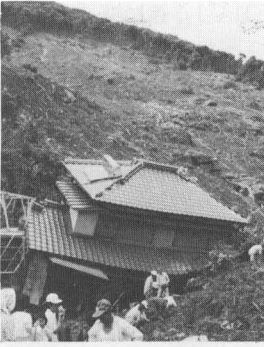
写真1 山崩れによる斜面下木造住宅の倒壊
(本河内奥山)

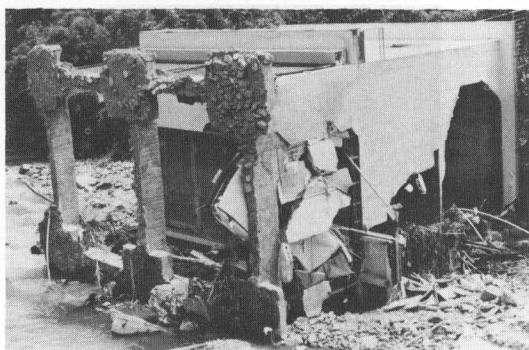
写真16 川沿で地盤流出のため転倒した鉄骨造建物（川平町）
