# 1987年台風12号による防波堤決壊状況と その原因究明及び今後の対策に関する研究

## A Study on Factors of Breaks of Breakwaters by Typhoon 8712 and Countermeasures

Jūichi KATOH\*, Hiroyoshi TOGASHI\* and Takehiro NAKAMURA\*

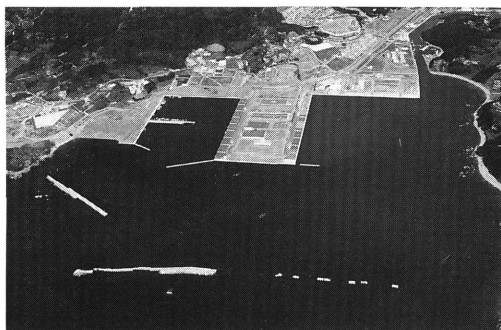
Fig. 2 New Nagasaki fishing port (aerial photo after disaster)

中央屈曲部のセルラーコンクリート堤(30m)を挟んで長さ20mのケーソンが西側に19函,東側に34函据え付けられていた。その内の42函が滑動又は転倒した。特に屈曲部の東側では水面に見えるのは僅かに7函で他の23函は完全に水没している。他に突堤,岸壁等にも被害を受け,被害額は1,242百万円に上り,これだけで全漁港の被害総額の59%に達している。被災状況をFig. 2, 3に被災断面をFig. 4に示す。

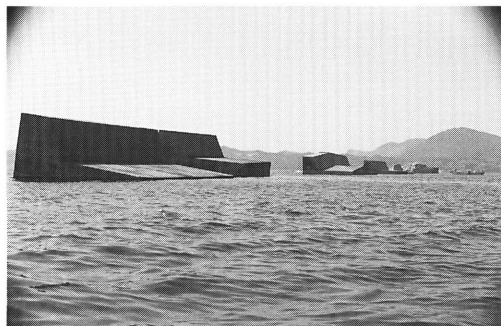
Fig. 3 Photo of damaged breakwater

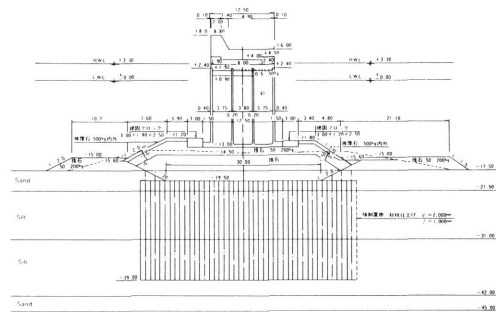
Fig. 4 Cross section of damaged breakwater

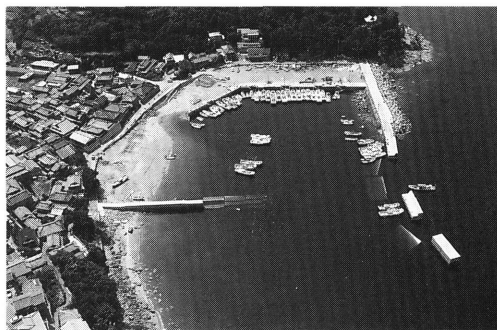
湾口部の西防波堤は先端部2函がケーソン堤(L=15m)で,残り4函はセルラーブロック堤(L=15m)

Fig. 5 Kizu fishing port (aerial photo after disaster)

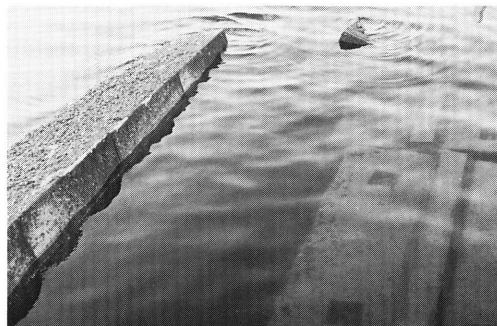
Fig. 6 Photo of damaged breakwater
