台風9119号による家屋被害のアンケート調査と 風向、地形との相関に関する一考察

Field Questionnaire Investigation of House Damage due to Typhoon 9119 in Nagasaki Prefecture, Japan

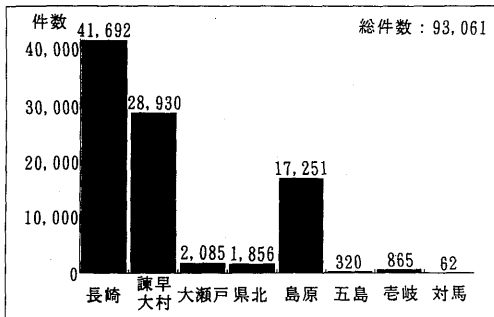
図-1 長崎県地域別被害家屋世帯数

図-1において, 家屋被害の規模は, 全壊, 半壊, 一部破損, 床上浸水, 床下浸水のうち一部破損家屋が90%以上を占めている。

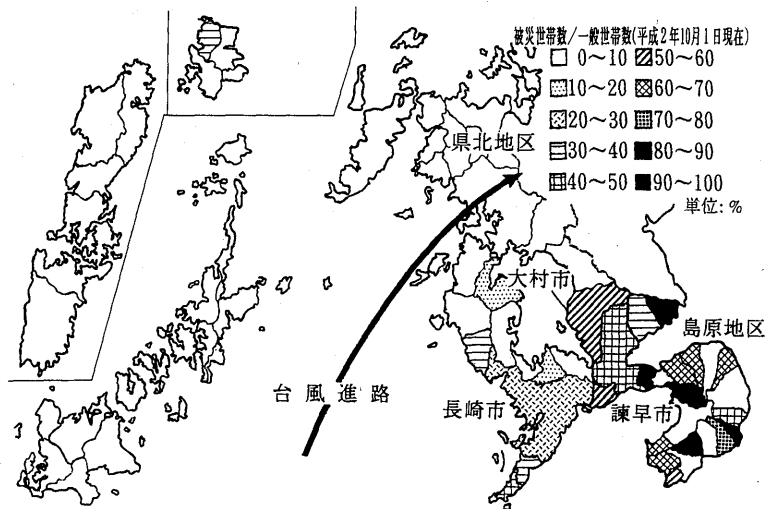
図-2 長崎県地域別家屋被災率

図-2より, 県北地区(佐世保地方)は台風の直撃に遭ったにもかかわらず被害率が小さいのに対し, 台風の進路方向の東側にあたる島原地区や長崎地区ではそれが極めて大きくなっていることがわかる。

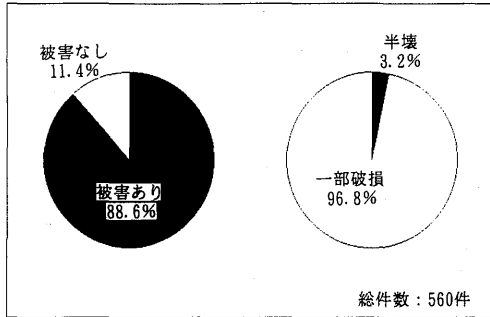
図-3 対象地域の被災率および被害規模

長崎市内被災率（23.4%）⁹⁾比べてかなり大きいことが分る。また、被害規模については市内の平均（半壊5.4%、一部破損94.2%）⁹⁾に比べて小さい。これは対象地域が新興住宅地であることから家屋構造上の耐風強度の違いが表れたものと考えられる。

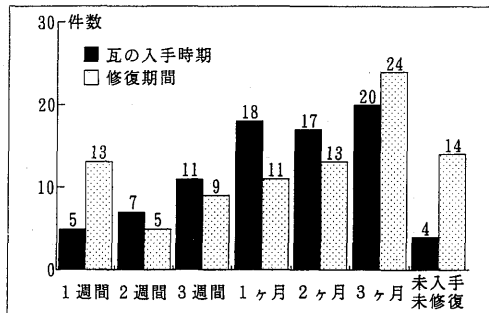
図-4 瓦の入手時期と屋根の修復期間

屋根瓦の入手に要した期間は、1ヵ月以上を要しているのが多く、4ヵ月経過した時点で於いても未入手が存在する。また、当然ながら屋根瓦の入手につれて屋根の修復作業が行われるようになったことも明らか

である。しかし、台風通過後4ヵ月が経過した時点においての未修復が15%も残されているのは、台風被害の甚大さを思い知らされるとともに、台風19号が日本をほぼ縦断するコースをとったためとはいえ、屋根瓦の払底を招いた流通機構の問題点も指摘され、今後の課題は多い。

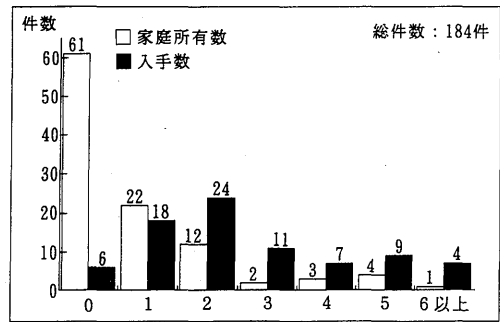
図-5 応急手当用物資の家庭所有数および入手数

今回の台風は、日本をほぼ縦断するコースを取ったために、全国的な応急手当用物資の払底に陥った。鶴見台団地においては、瓦による被災が多かったため、応急手当用物資を購入した世帯の85%（90件/106件）が防水シートを入手している。また、家庭所有数は3未満が90%以上を占め、これに伴い応急手当用物資を購入した世帯は、90%以上にのぼる。

家庭所有数1～2が全体の32%（34件/105件）を占めていたのは、1991年9月14日の台風17号による被害修復用に購入されたものが大半であり、台風17号が来襲していなければ、応急手当用物資の家庭所有数はさらに少なかったものと想像される。

これより明らかに、応急手当用物資の家庭所有数の少ないことが物資払底の主な原因の一つとして挙げられる。

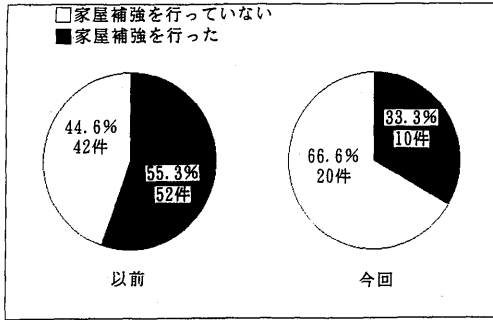
図-6 防災意識の変化

査では、以前、大型台風に対する防災のために家屋補強を行っていたか否か、また、今回の台風に対しても同様の調査を行った。図-6より、以前は55%が家屋補強を行っていたが、今回は33%しか行っておらず、明らかに防災意識に変化がみられる。また、被災経験者、非経験者別の防災意識調査では、被災経験者の42.2%が家屋補強を行っているのに対し、非経験者では、20.0%と顕著に防災意識の違いがみられる。台風に対する油断が被害を拡大させた原因の1つである。

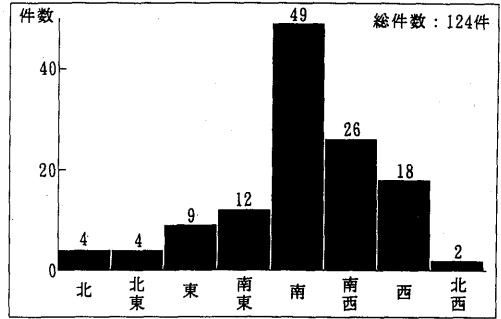
図-7 家屋被害の著しい方角

図-7に家屋被害の著しい方角を示す。被害の著しい方角は、その75% (93件/124件) が南から西側に集中していた。

九州における従来の台風の進路パターンと、台風進路方向の右側（危険半円）での風向を考慮すれば台風通過後の“吹返し”の風が強くない条件下では、特に南側ないし南西側の屋根瓦の防飛散策、雨戸や金網入り強化ガラスの使用など、窓ガラスの耐風、耐飛散物対策の実施が、台風被害の軽減に効果があると考えられる。

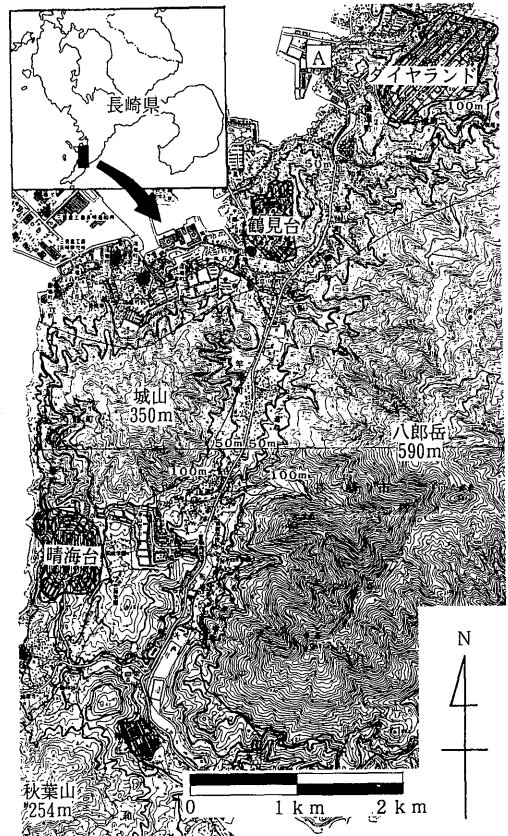
図-8 対象地域の周辺地形

図-8において鶴見台団地、およびダイヤモンド、晴海台を図中ハッチ部で示した。鶴見台団地は、標高約10m~60mの小高い丘に位置し、南西側から西側には眼下に海が広がり、東側は標高150m程度の丘、鶴見台南部から同北部にかけて40m以上の、また、同西部

から東部にかけては60m以上の標高差があり、急勾配の上り坂（南部から北部に、西部から東部にかけて）になっている。鶴見台の南側は、標高590mの八郎岳と標高350mの城山の谷口に位置していて、風の進行の障害物となりえるものが何もない。また、南西側から西側には埋立低地が広がり同様のことが言える。

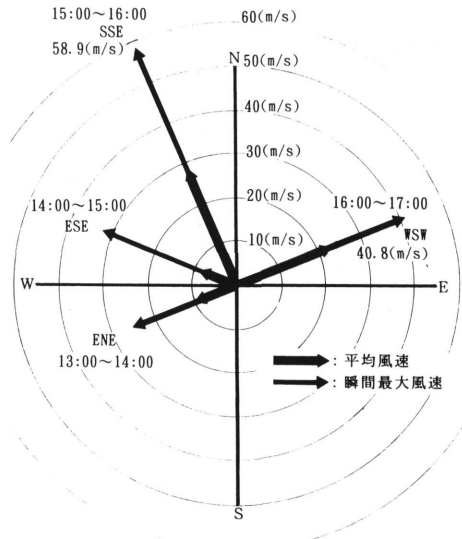
図—9 台風上陸当日の上陸前後の風速、風向の経時変化（図—8の[A]地点）

図—9は図—8中[A]の地点（長崎市南消防署）で、1991年9月27日、台風19号が長崎県に上陸した当日の上陸前後の風向、風速の経時変化を図示したものである。これより、瞬間最大風速(58.9m/s)を記録したのは午後4時頃であることがわかる。この時刻に最も被害が発生し、拡大したと考えられるが、風向は南南東であった。鶴見台団地は南部から北部にかけて急勾配の上り坂であることから家屋隣接パターンが写真—1(a)の様であることも考慮して、被害が特に家屋の南側に集中していた(39.5%；49件/124件)と考えられる。また、南西側、西側の被害はそれぞれ21.0%(26件/124件)、14.5%(18件/124件)に及ぶが、これも、台風上陸当日の2番目に大きい瞬間風速(40.8m/s)、風向(西南西)と、家屋隣接パターンが写真—1(b)の様である

ことを考慮すると同様のことが言える。

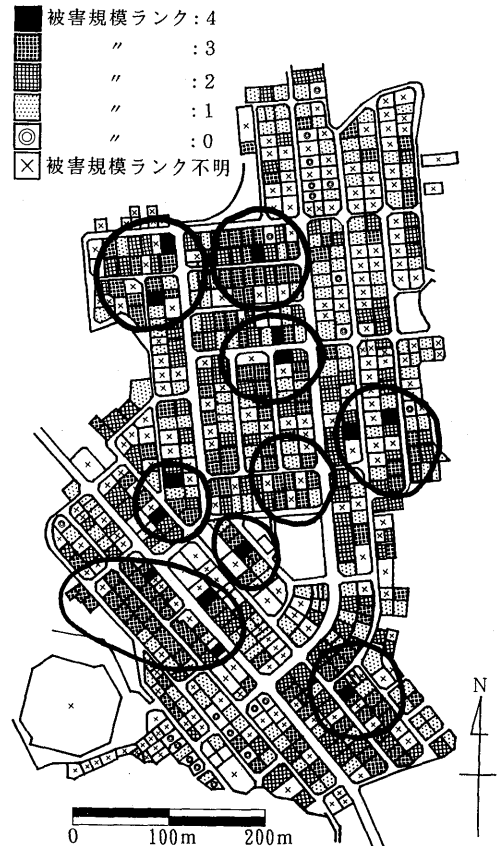
図一10 対象地域の被害規模ランク別反応家屋

す。被害度4、3、2、1、0の家屋を図のように分類した。図中[X]で示した被害規模ランク不明家屋は、非瓦屋根形式家屋、または被害規模が確定できなかった家屋である。

被害規模ランクが3以上の家屋に注目して、実線で囲んでみると、その偏在性が確認できる。これらの各局所の地形には共通するいくつかの特徴を挙げることができる。

- ① 道路の交差している場所を含む。
- ② 空き地がある。
- ③ 図一8では確認できないが地形図と照合すると団地内でも比較的傾斜が大きい場所である。
