**「“軍艦島”の鉄筋コンクリート造高層建物群の環境
劣化調査と安全性評価に関する研究」**

平成 21 年度 工学部内萌芽研究補助経費
**“軍艦島”の鉄筋コンクリート造高層建物群の
環境劣化調査と安全性評価に関する研究**

報 告 書

工学部インフラ長寿命化センター

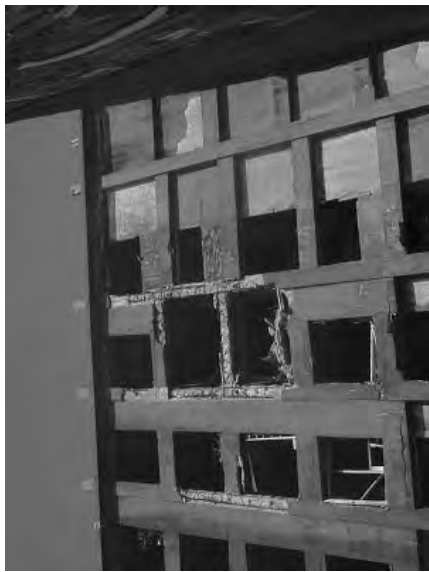
写真-3.1.7 30号棟劣化1

30号棟と65号棟の外観調査を行った。いずれの棟でも鉄筋露出コンクリートのひび割れ、剝離、剝落が多数確認できた。30号棟に関しては、いつ崩壊してもおかしくない状態であった。

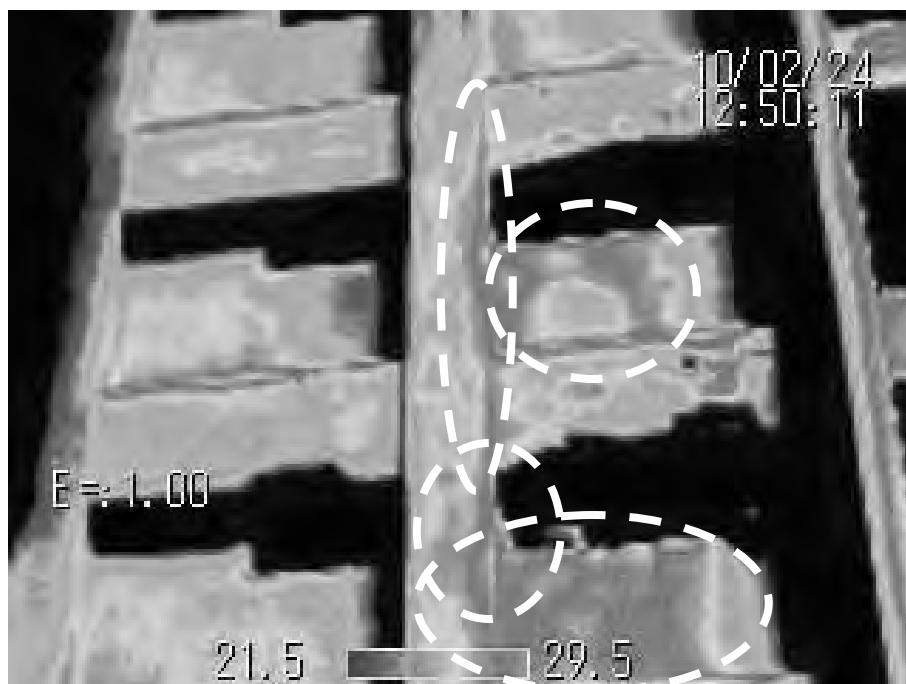
図-3.2.3 赤外線画像

RC造部材の赤外線画像を図-3.2.3～図-3.2.5に、また、赤外線画像とほぼ同位置の可視画像を写真3.2.2～写真-3.2.4に示す。図-3.2.3と図-3.2.4より赤外線画像から浮きと思われる高温領域が確認できた。調査位置が高所であるため打音検査で浮きを確認することが出来ないが、おそらく鉄筋の腐食膨張によるコンクリートの浮きが生じているものと思われる。また、図-3.2.5からは、ひび割れを赤外線画像から確認できる。赤外線サーモグラフィ装置は、コンクリートの浮きやひび割れの検出に有効であることが確認できる。

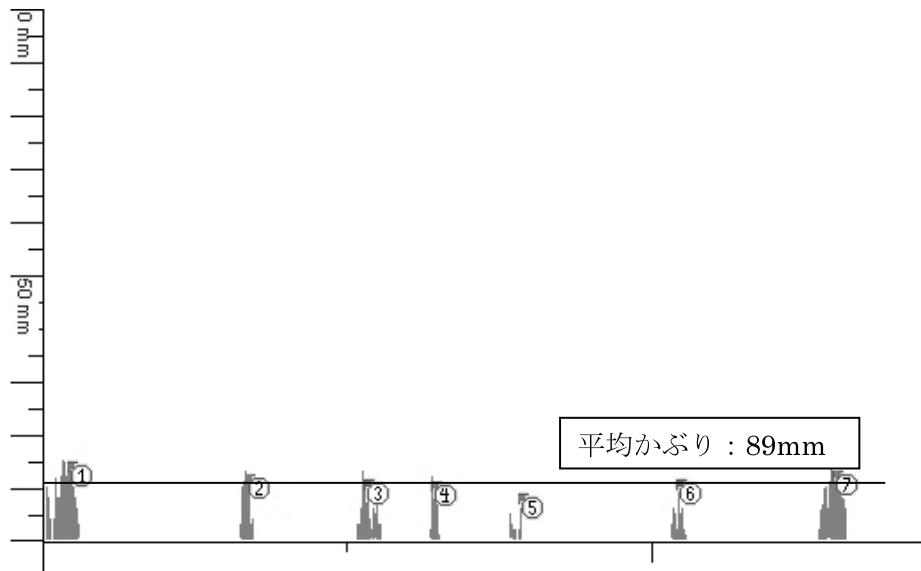
図-3.3.2 東面探査結果

調査結果を図-3.3.2、図-3.3.3 に示す。東面は、鉄筋が 7 本、平均かぶりが 89mm、平均ピッチ 220mm という探査結果を得た。西面では、かぶり 90mm の鉄筋が 1 本という結果を得た。

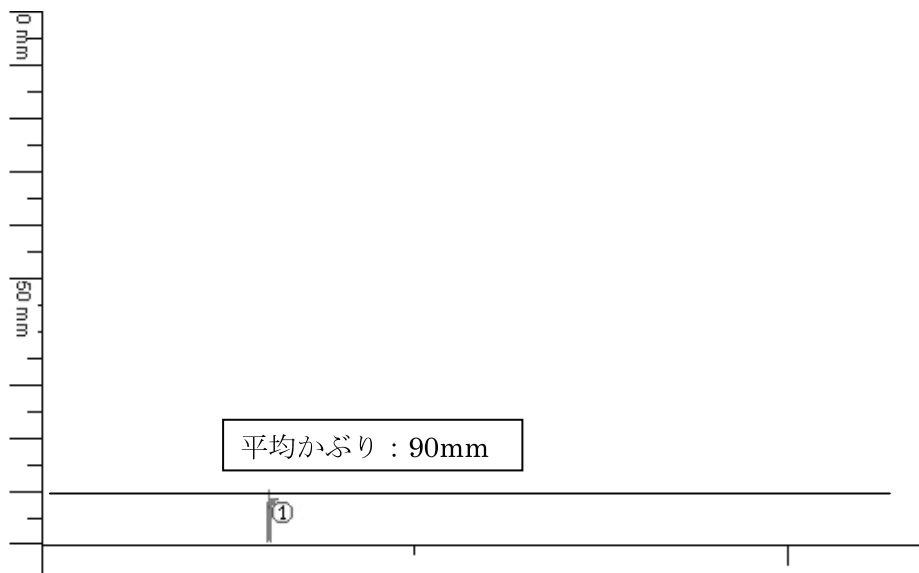
図-3.3.3 西面探査結果

このことから西面の鉄筋は腐食しており、元の母材がほとんど残っておらず、探査器に反応がなかったものと思われる。西面は、海水飛沫を直接受けて劣化が激しいことから、このような結果を得てもおかしくない。

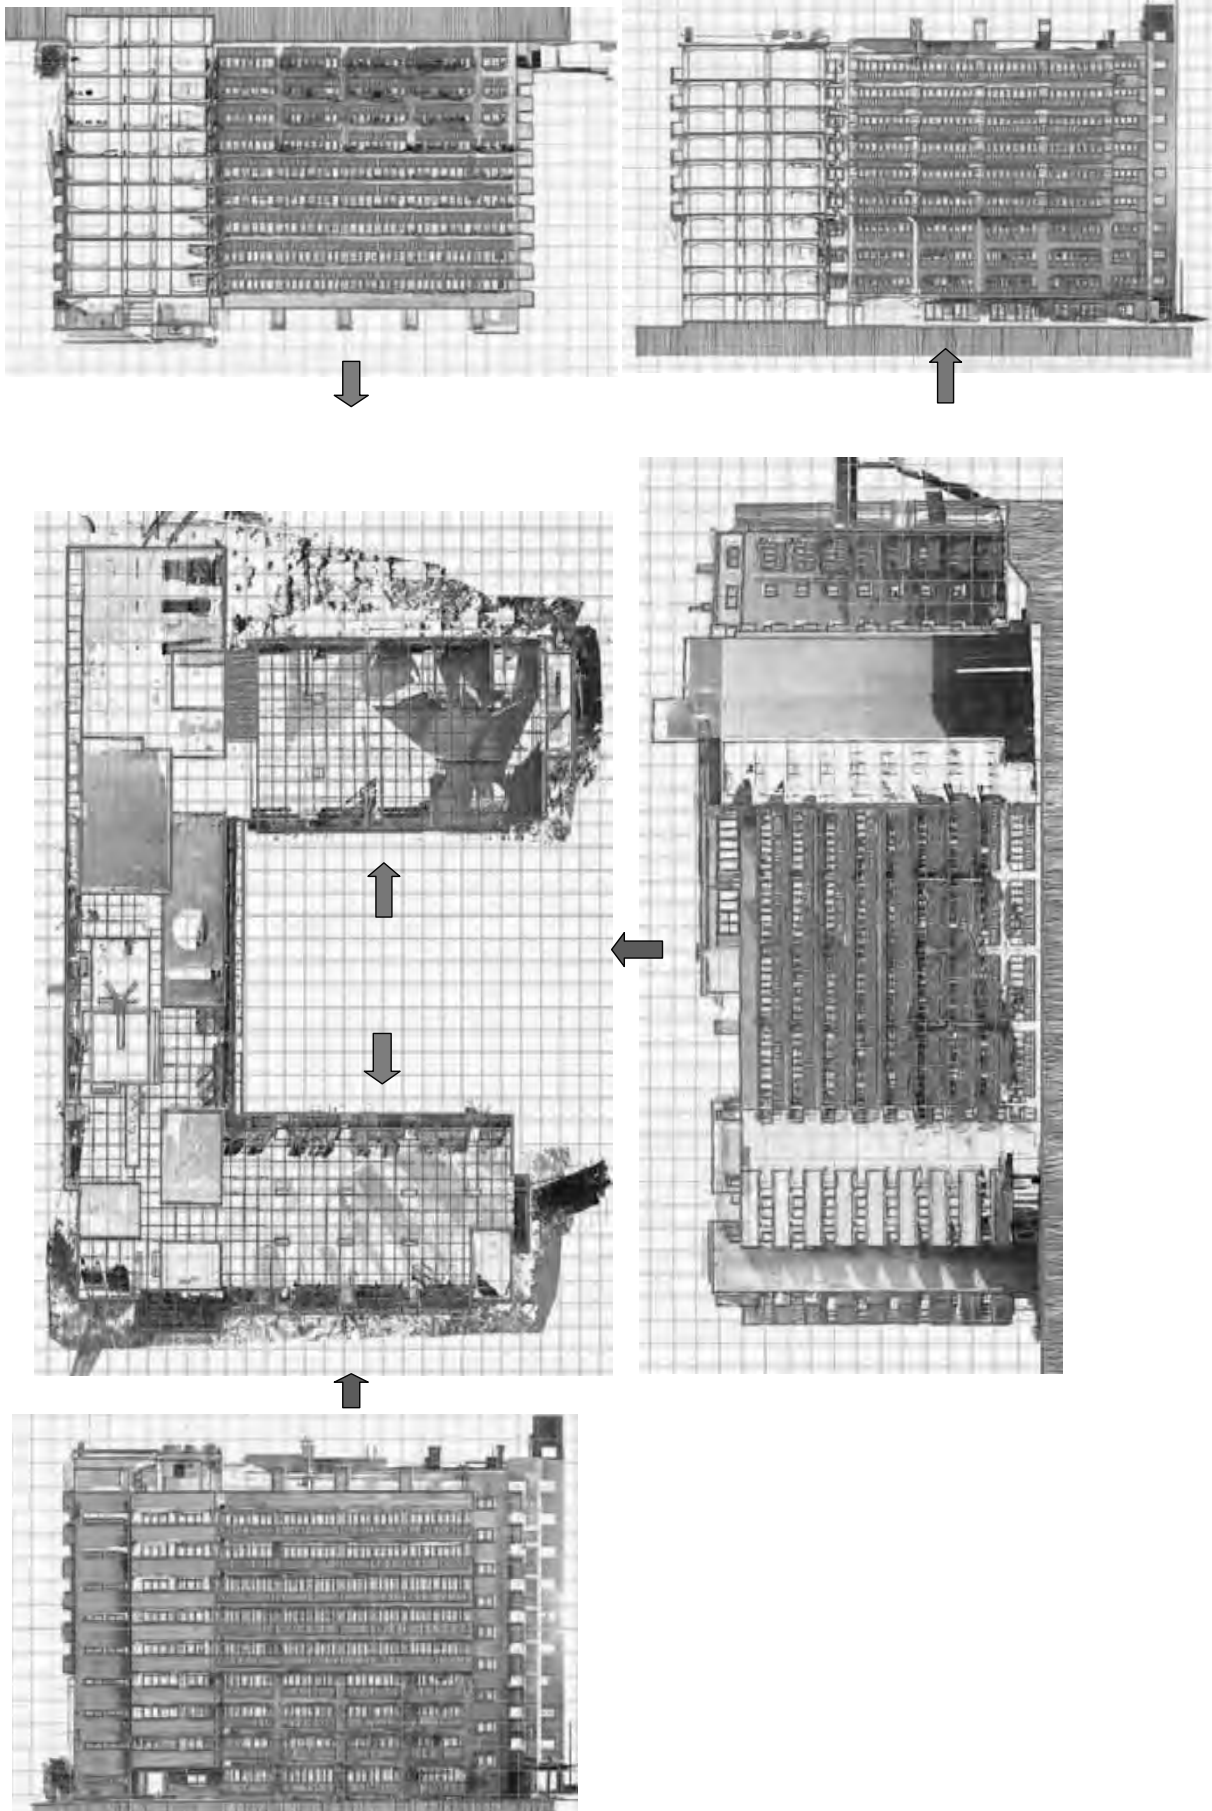
図-3.4.17 65号棟既存図面²⁾と3D計測結果の合成

- ・ 図-3.4.1より17箇所からの3Dデータを統合させて作成した軍艦島の3Dモデル化は島内の約6割程度を捕捉することができた。
- ・ 図-3.4.2～図-3.4.7より30号棟を忠実にモデル化できた。
- ・ 図-3.4.10～図-3.4.16より65号棟を忠実にモデル化できた。
- ・ 文献²⁾より30号棟と65号棟のCAD図面を作成し、CAD図面と3Dレーザー計測オルソ画像を重ねると、欠損している箇所が確認できた。図-3.4.9や図-3.4.17では、手摺や窓枠や階段等が朽ち果ててなくなっているのが確認できる。

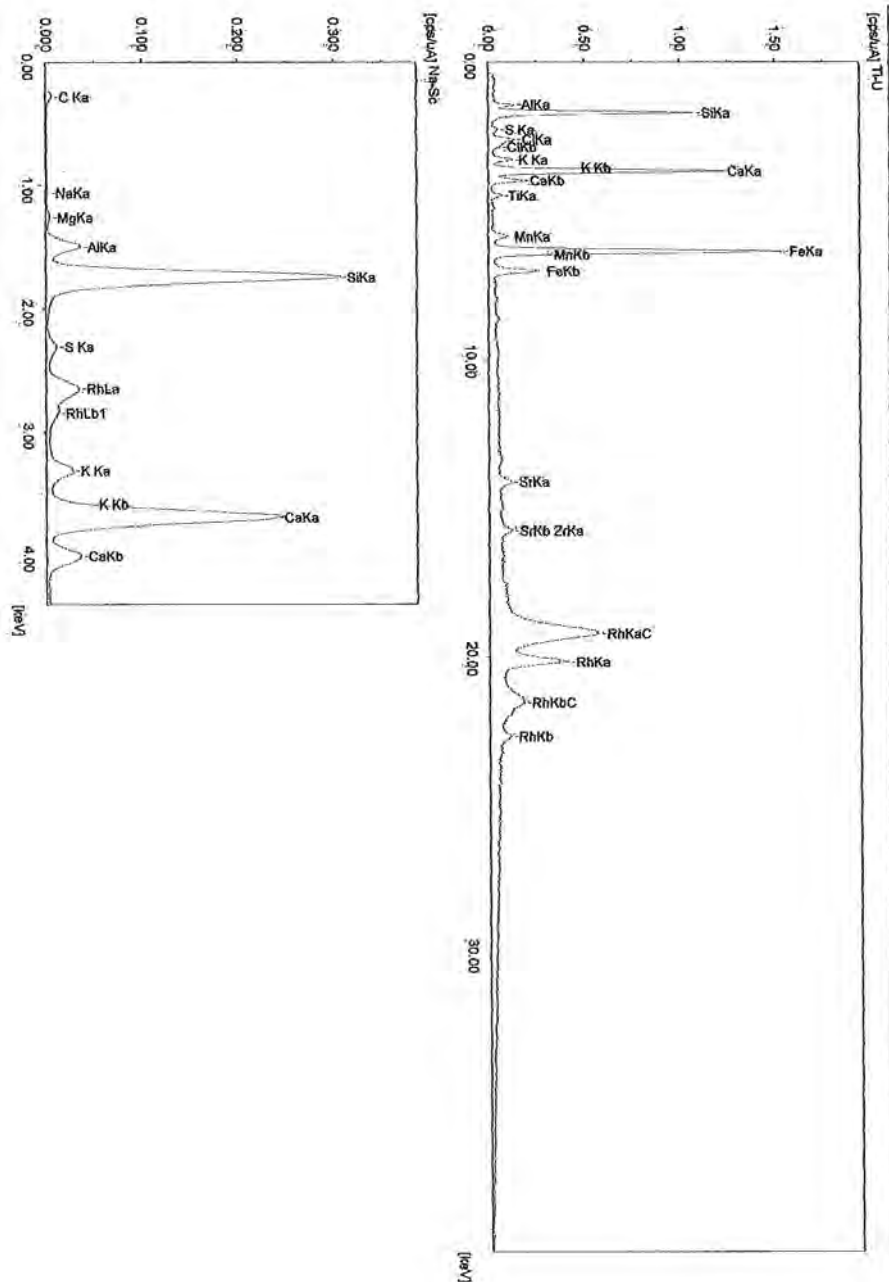
図-3.5.5 30号棟分析結果

- ・ Si、Ca、Al、K がすべての棟で確認できた。
- ・ Na は、30 号棟、71 号棟で確認できたが、65 号棟では確認できなかった。
- ・ Cl は、30 号棟、65 号棟で確認できたが、71 号棟では、確認できなかった。30 号棟と 65 号棟では、大量に Cl が混入している。
- ・ Mg は、30 号棟、65 号棟で確認できたが、71 号棟では確認できなかった。
- ・ Zn は、65 号棟、71 号棟で確認できたが、30 号棟では確認できなかった。
- ・ Sc は、71 号棟のみ確認できた。
- ・ Fe、S、Ti、Mn、Sr、Zr がすべての棟でほぼ同じ含有量で確認されるのは、おそらくコンクリート粉末上にした際に使用したドリル金属粉が混入していることが考えられる。

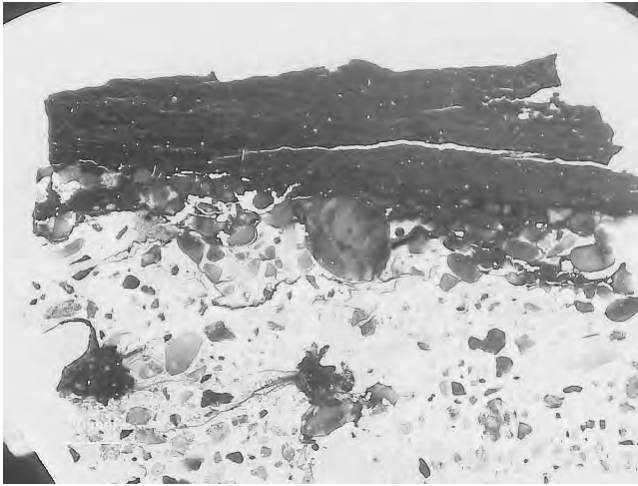
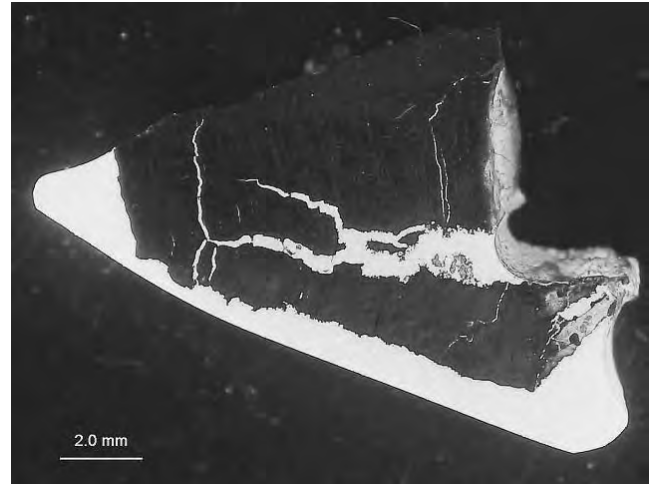
図-3.6.2 蛍光像(東側柱、左:No. 1、右:No. 2)

図-3.6.2 および図-3.6.3 に、東側柱および西側柱の蛍光像を示す。図より、大きな空隙やひび割れには樹脂が含浸されているが、外観上見られた層構造は明確には確認できなかった。また、コンクリートと腐食生成物の界面においても、蛍光樹脂は含浸されておらず、比較的密実であることが分かった。

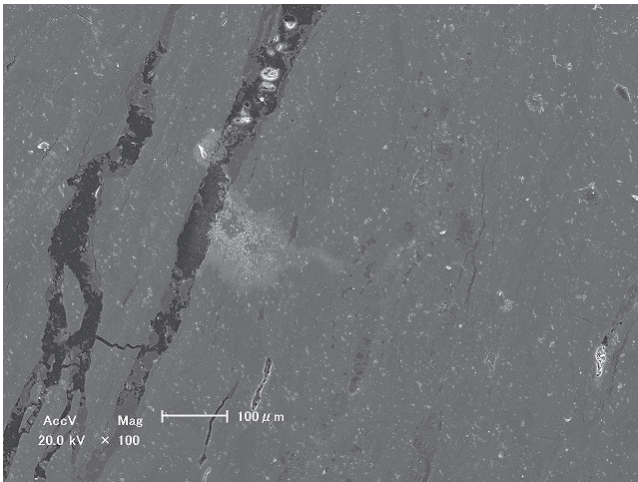
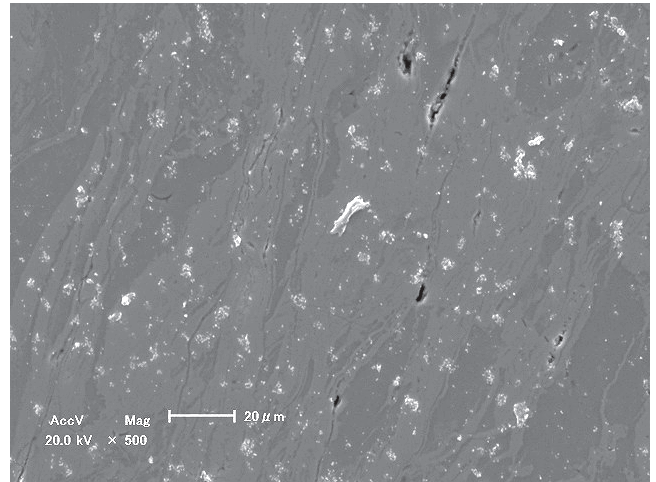
図-3.6.4 二次電子像(東側柱 No. 1)
腐食生成物、左:100 倍 右: 500 倍

図より、観察倍率 100 倍において、50~100 μm 程度の厚さの層が形成されていることが分かる。既往の検討³⁾において、数十 μm の層は、数 μm の層が重なって形成されていることが観察されることを報告している。今回の試料においても、観察倍率を 500 倍とすると、No.1 の試料では、数 μm 厚の層が観察されたが(図-3.6.4 右)、No.2 では、確認できなかった。

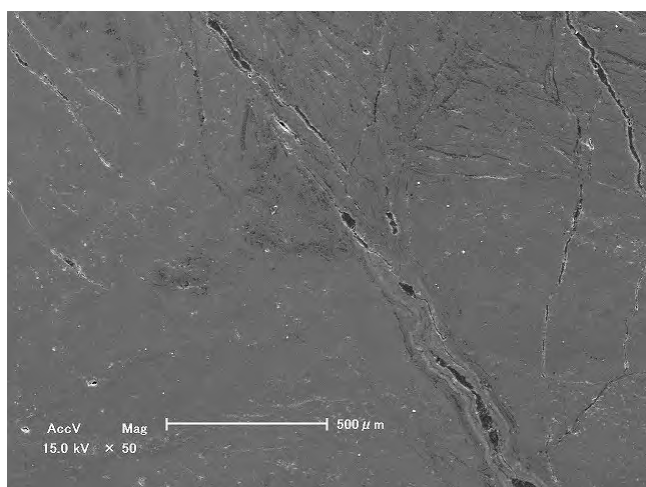
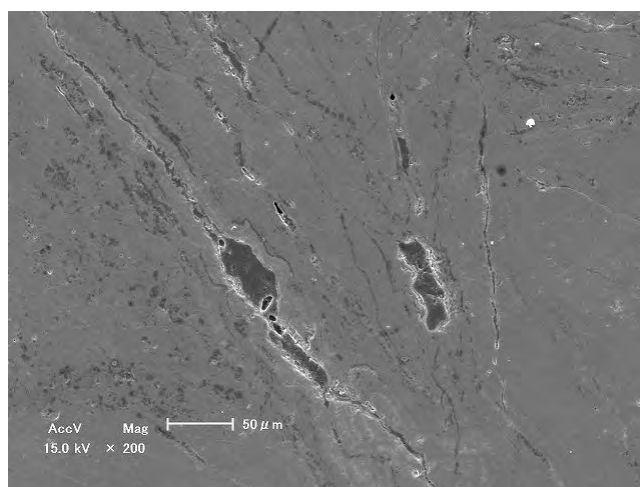
図-3.6.7 二次電子像(西側梁 No. 1)
腐食生成物、左:50倍 右:200倍

図-3.6.7、図-3.6.8に西側梁 No.1 の二次電子像を、図-3.6.9 および図-3.6.10 に西側梁 No.2 の二次電子像を示す。西側梁においては、東側と比べてより明確な層構造が形成されていることが分かった。特に、No.2 の試料において、数十 μm の厚さの層の形成がはっきりと観察でき、さらに観察倍率を 1000 倍とした場合においても、数 μm の層が観察可能であった。

以上より、層の形成は、西側の方が東側に比べ、顕著に認められた。層の形成は、腐食反応が停滞し、再度開始する際に形成されると仮定すると、西側の方が東側に比べ、腐食反応の速度の変動が大きいことが予想される。一方、東側では、比較的一定の速度で腐食反応が進行していたのではないかと推察される。
