# 2005年福岡西方沖地震による福岡市内の RC構造物の被害調査報告

## Report of Damage to RC Building Structures Cause by Fukuoka Seihouoki Earthquake in 2005

Yoshihiro KIMURA\*, Akemi AMAMOTO\*\* and Minoru SHUGYO\*

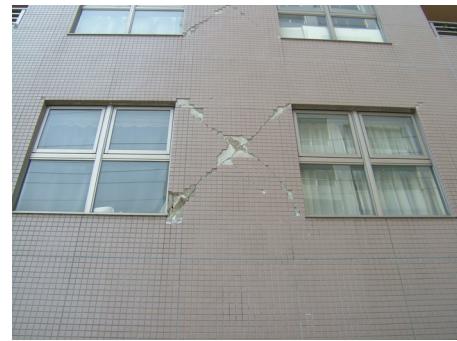
写真 3.3 外壁のせん断ひび割れ

写真 3.3 は福岡市中央区今泉付近の建物の被害状況である。写真 3.3 は 12 階建ての RC 構造物(建物 C)で、外壁にせん断ひび割れが見られる。

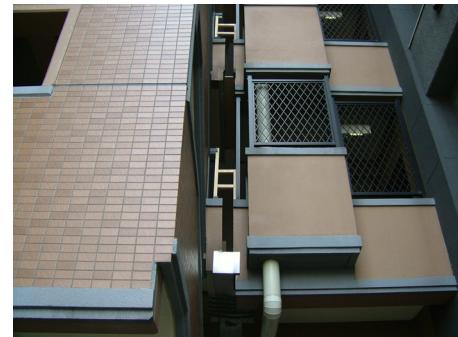
写真 3.4 エキスパンションジョイントの被害

状況である。写真 3.4 のエキスパンションジョイント部分の内側付近では写真 3.5 のように、外壁のコンクリートが剥落し、鉄筋が曲げ変形している。写真 3.6, 3.7 はこの RC 構造物の 1 階駐車場部分であり、非構造壁や天井の一部分が剥落している。このように、この建物では非構造体の被害は多数見られたが、構造体の被害は見られなかった。

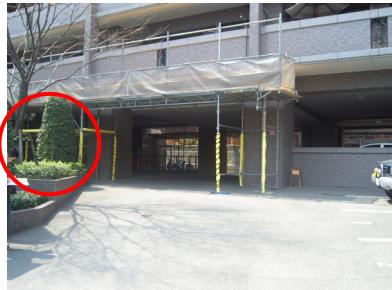
写真 3.8 1階駐車場

写真 3.8～3.12 は 14 階建て RC 構造物(建物 E)の被害状況である。写真 3.8 の○で囲んだ部分を内側から見ると、写真 3.9 のような状態であった。構造体に被害

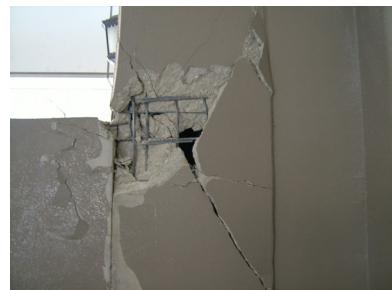
写真 3.9 雜壁のせん断破壊

はないものの、雑壁に応力が集中し、著しい損傷を生じている。1階ホールでは写真3.10のように壁タイルが剥落し、コンクリート壁はせん断破壊を生じている。また、この建物の裏側では写真3.11のように廊下と階段の接合部に応力が集中し、局所的にコンクリートが剥落している。写真3.12は写真3.11の○で囲んだ部分を拡大したものである。この建物は最上階から12階までの被害は小さかったが、これより下の階になるに従い被害は大きくなっていたことが報告されている<sup>5)</sup>。

このように、この付近の新耐震設計法以降の建築基準法による建物では、構造体に被害は見られなかつたものの、12～15階建てのRC構造物の非構造体に被害が集中していた。12～15階建てRC構造物は十分な保有耐力を有していたものの、これらの固有周期がNS方向の応答スペクトルのピークであった。そのため、構造物の塑性変形に伴い、構造部材に取り付いていた雑壁やベランダ等の非構造部材が主架構の水平変形に追随できずに応力集中が生じ損傷を受けたものと思われる。一方、建物Cの正面にある22階建てのRC構造物は弾性加速度応答スペクトルの絶対値が小さかつたために構造体だけでなく非構造体にも被害は生じていなかつた。

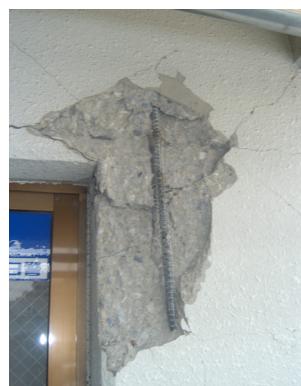
写真 3.13 非構造壁のコンクリート剥落

写真3.13、3.14は14階建てRC構造物(建物F)の被害状況である。1階部分では壁の一部が剥落し、ベランダと壁の接合部にひび割れが生じている。この建物でも非構造体の被害は多数見られたが、構造体の被害はなかった。

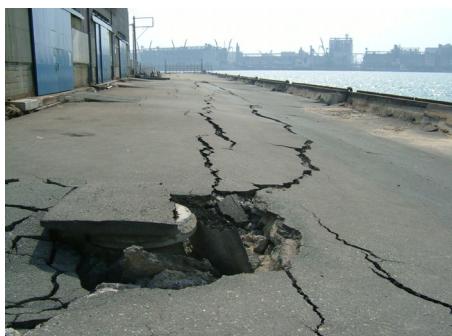
写真3.15 博多湾埠頭アスファルトのひび割れ

写真3.15、3.16は地震後の博多港埠頭の液状化現象の様子である。液状化とは間隙水圧が上昇して有効応力が減少する結果、飽和砂質土がせん断強さを失う現象である。液状化に伴い土砂が流出したため、写真3.15のようにアスファルトには多くのひび割れが生じ、陥没している部分も見られた。また、写真3.16のように地盤は岸壁と比べて約130cm沈下していた。しかし、博多港埠頭の構造物に被害は見られなかった。
