# サーマルカメラによる1997年7月斜面崩壊の調査 ～出水市針原地区と長崎市北陽町を対象として～

## Survey for Slope Failures of July, 1997 by Using Thermal Camera

～Harihara Area, Izumi City and Hokuyo Town, Nagasaki City～

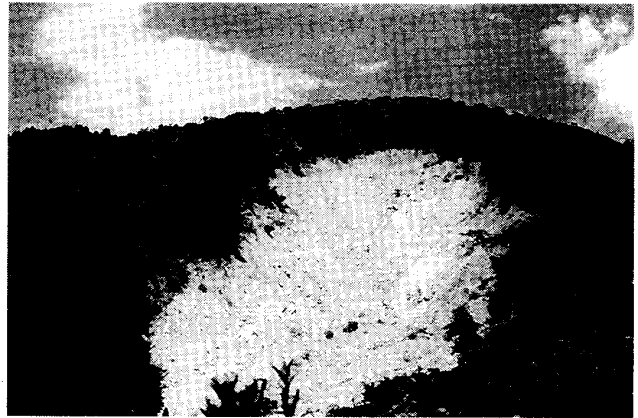
写真-1 7月24日に観測した出水市斜面崩壊部の状況

写真-1と画像-1を比較すれば、崩壊部が明るく表されており、高温であることを示している。周囲の植物は、蒸発散作用によって温度が低いものと思われる。また、崩壊部の向かって右側の斜面に、斜めに高温の部分がある。このとき太陽は右手から照っており、崩壊部右側は日陰になっていたのに、温度が低いはずであるが、この部分だけ温度が高くなっている。

こうしたことから、崩壊部の右側中央部分に何らかの異常があるものと考えた。

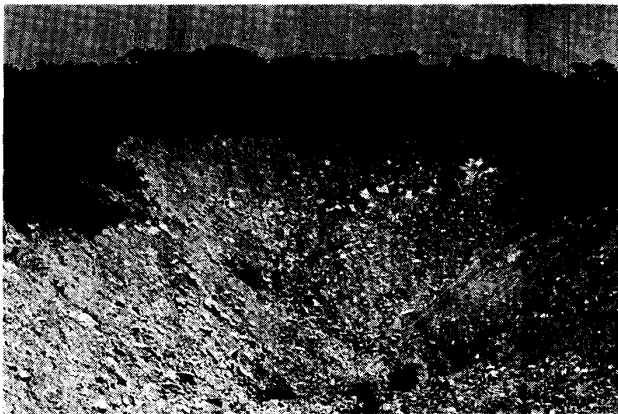
写真-2 8月28日に観測した出水市斜面崩壊部の状況

8月28日観測のサーマルカメラ画像から、7月24日の観測時にあった崩壊部右側の高温部がなくなっているが、写真による比較をしてみれば、7月24日には崩

壊部右側中央に薄い岩石の層が見られ、この層による空隙のある部分を検出したものと思われる。

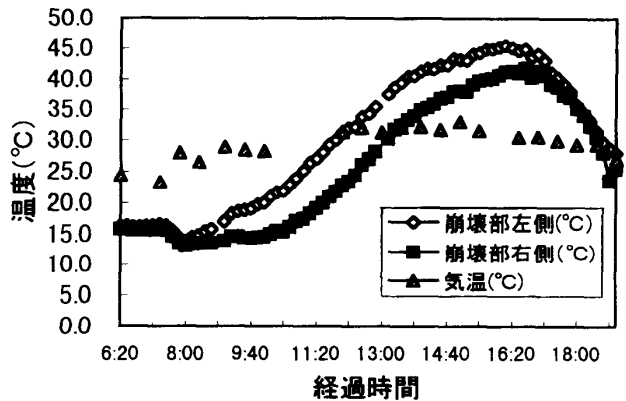
図-1 崩壊部の左右部における温度の経時変化

図-1を見れば、崩壊部の左側の温度は8:00から、右側の温度は10:40から上昇し始めており、温度差も15:00頃までほとんど一定である。これは、崩壊部が南西方向に向いているため、日の出が崩壊が起こった斜面の背後から上り日光が崩壊部を左側から照り出したため、崩壊部の右側が日光に照らされる時間が少し遅れたことも原因の一つと考えられる。

16:00を過ぎた頃になると、崩壊部左右部の温度が同時に低下する。崩壊部左側の温度の低下が右側に比べ顕著に見える。そこで、温度の時間による、崩壊部左側と右側の温度の上昇率と下降率を求めた。その値を表-1に示す。

表-1によれば、温度の上昇率は崩壊部の右側がやや大きく、下降率は崩壊部の左側がかなり大きい。温度上昇率の結果は、日射の開始時間が違うことや日射

の角度の違い、また左右ではほとんど差がないことなどから考慮外として、崩壊部左側で温度変化が顕著であることが言え、間隙もしくはひび割れがあるのは、7月24日の観測とは反対の崩壊部左側という結果となった。

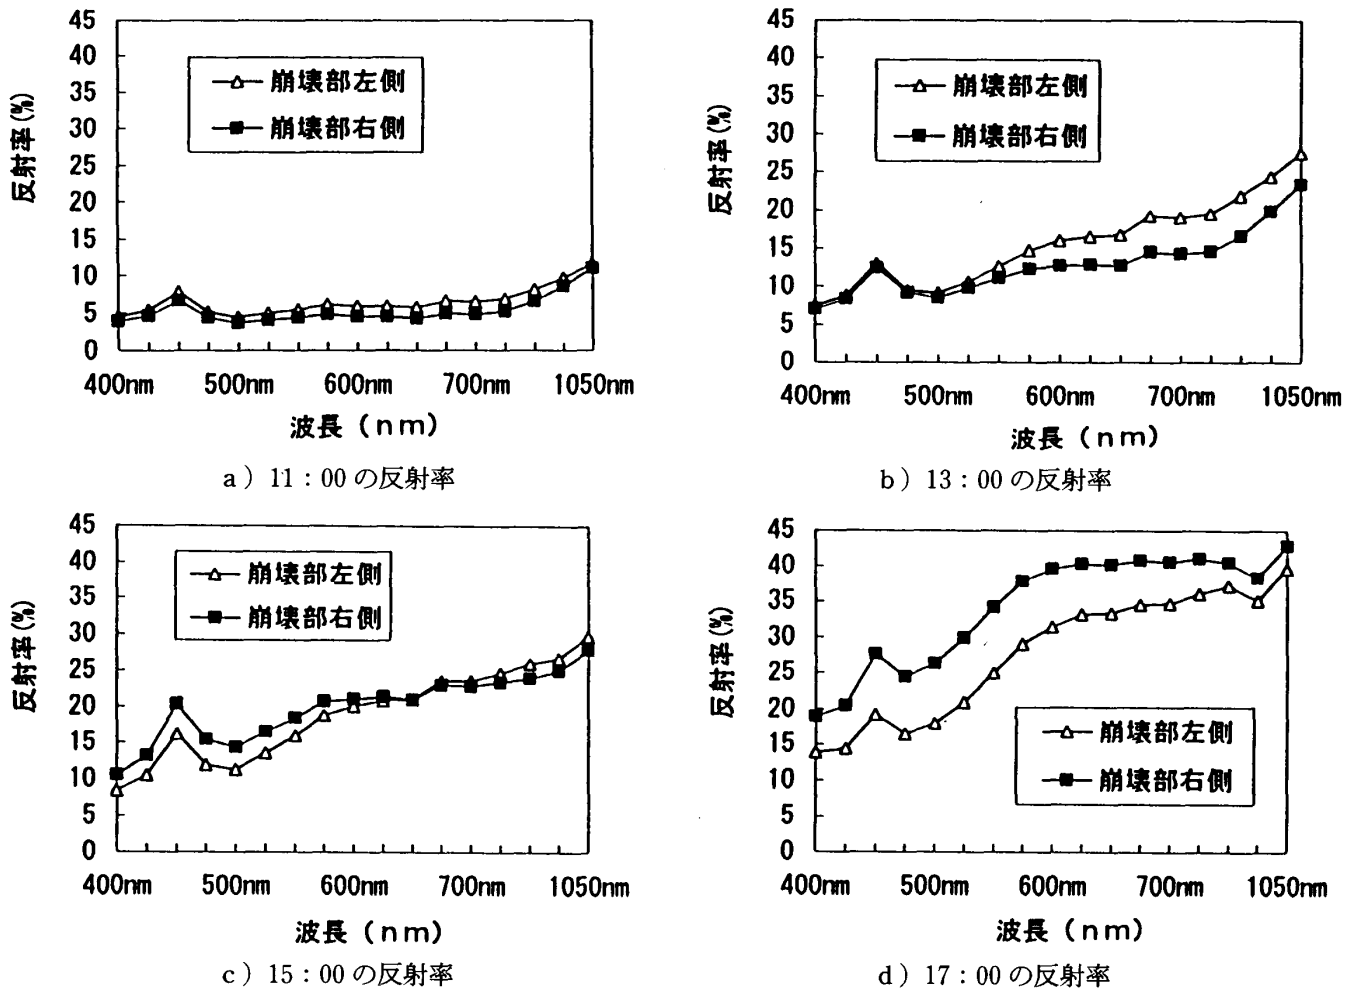
図-2 崩壊部の左右の分光反射特性

図-2の測定結果を時間別に見れば、12:00~14:00では崩壊部の左側が反射率が大きく、15:00を境に16:00からは崩壊部の右側が反射率が大きくなっている。

これは、観測時の太陽の位置の影響を考えることで、次のような説明ができる。崩壊斜面は南西方向を向いており、太陽は崩壊した斜面の背後から昇り、崩壊部の左側を8:00頃から照らし出した崩壊部左側の反射

率が、11:00から14:00の間は右側よりも大きい(図-2 a), b) 参照)。

太陽が崩壊部の正面に位置したのが15:00頃で、崩壊部の左右の反射率は同程度である。15:00を過ぎる

と太陽が南西に位置し、崩壊部の右側の正面に太陽が位置した状態になっていたため、崩壊部の右側の反射率が大きいのが分かる(図-2 c), d) 参照)。

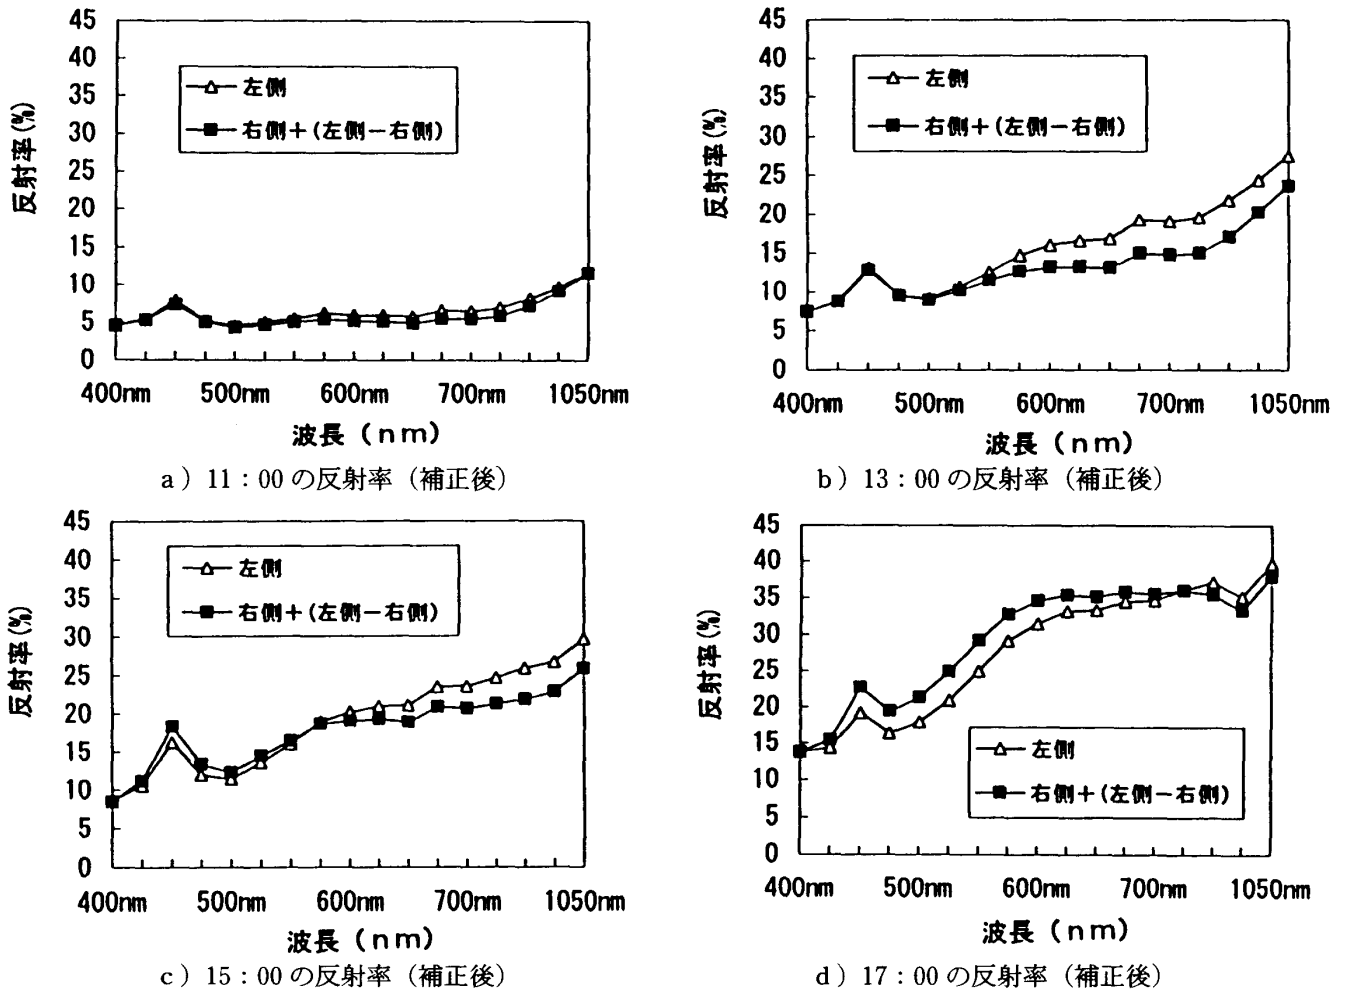
図-3 補正後の崩壊部の左右の分光反射特性

時間による太陽の位置や高度の変化によって生じた、崩壊部の左右の反射率の差を、スペクトルフォトメータの最小測定単位である400nmの値を合わせることで、崩壊部の左側と右側の比較をしやすくしたものを図-3に示す。

補正した崩壊部の左側と右側の反射率を比較すれば、どの時間帯を見ても同じように、崩壊部の左側が赤色～近赤外線に当たる波長帯の反射率が大きい。このことから、崩壊部の左側と右側とでは、物質もしくは物質の状態に相違があるものと思われる。

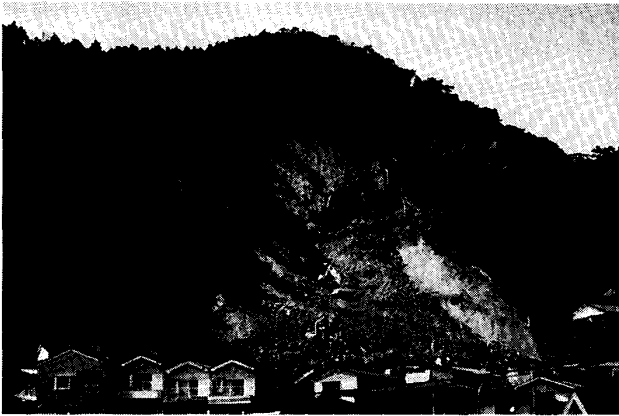
写真-3と画像-3を比べてみれば、サーマルカメラの画像上では、崩壊地の陽が当たっている向かって左側の部分と輪郭が明るくなっており、崩壊地の位置が特定できる。

また、崩壊部の左側、写真-3では日陰になっている辺りに、画像-3では縦に明るい筋が通っており、周辺とは何らかの違いがあることを示している。当時、崩壊地周辺は立入り禁止となっており、崩壊地に入って崩壊部地盤の詳しい状態を調べられなかったことから、この明るい筋の特定はできなかった。

写真-3 7月23日に観測した長崎市北陽町斜面崩壊地の状況
