熱赤外線映像法の道路橋変状調査への適応

Application of Thermal- Infrared Imaging Method
to Bridge Deterioration Survey.

現地調査は大分県内の2つのコンクリート橋梁（A橋とB橋）を対象とした。

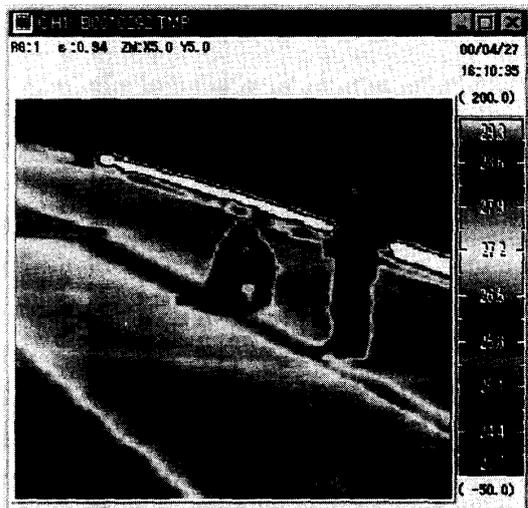
画像-1 冷水注入中

画像-1に冷水注入中の状態を示し、画像-2に冷水注入後の画像を示す。

画像-1および画像-2から見てとれるように、冷水を注入することで、冷水注水箇所を中心にアスファルト舗装面の温度が低下していることがわかる。このことは、注水した冷水がアスファルト層下の剥離層に浸透していったためではないかと考えられる。別途、アスファルト舗装および調整モルタルの部分の撤去調査においても、剥離部分に帯水していた雨水と思われる水の染み出しが確認されている。

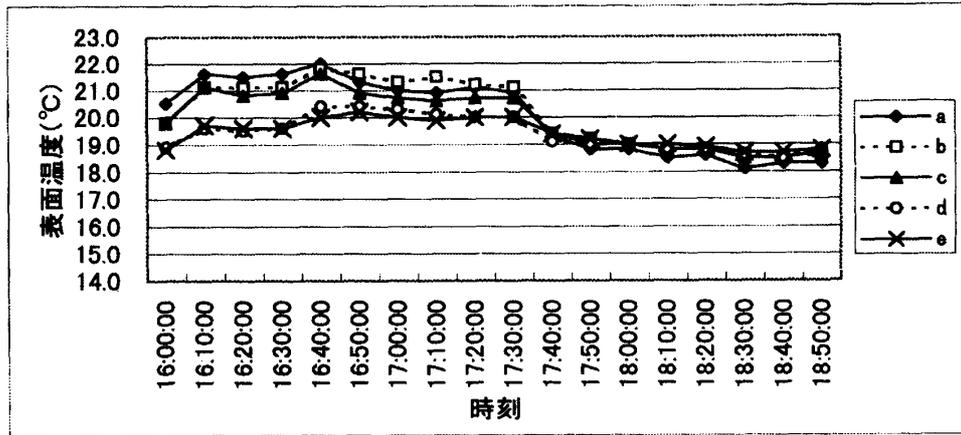
図-5 A橋における観測点温度の経時変化

cでは観測を開始した16:00の時点で既に温度変化の比較的小さい観測点d～eに比べて温度が高くなっている。16:40付近で観測点は最高温度に達したが、その後冷却過程に入り冷却が進むと今度は観測点a～cは急速に冷まされ観測を終えた18:40には、観測点d～eよりも温度が低くなった。これは観測点a～cのそれぞれの位置に剥離箇所または漏水箇所等の変状部が存在することを示唆するものである。特に観測点aは、A橋の変状図に記されている剥離箇所と一致している。しかし、これは観測箇所全体のデータでなく、点的なデータであるのでその変状部の規模は見てとることはできない。そこで観測箇所の温度変化のデータを面的に捉えるため、また観測箇所の汚れ等による表面温度分布への影響を取り除くために最低温度状態の画像から最高温度状態の画像を差引いて差画像を求めた。

図-5は観測点a～eの温度経時変化を示したもので、これを見ると、温度変化の大きかった観測点a～

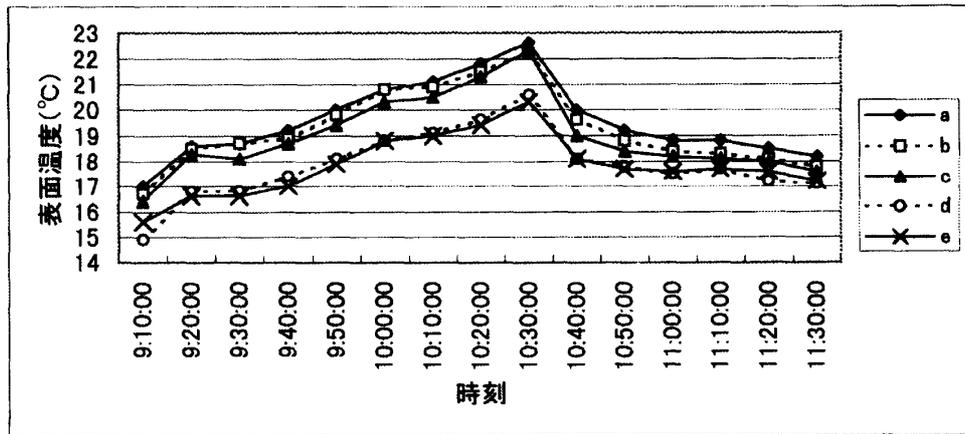
図-6 間庭橋における観測点温度の経時変化

B橋側面のジェットヒーターによる加熱および冷却過程の観測においても熱しやすく冷めやすい箇所が存在することが分かった。ここでもこれら箇所の温度の経時変化を調べるためにそれらの箇所から温度変化の大きい所に観測点 a～c を設定し、温度変化の比較的小さい所に観測点 d～e を設定した。なお、観測点は画像-6および画像-7に示している点である。図-6に観測点 a～e の温度の経時変化を示す。ここでも温度変化の大きかった観測点 a～c は観測の開始時間から温度変化の小さかった観測点 d～e に比べて温度が高くなっている。18:30にすべての観測点が最高温度に達し、その後、冷却過程に入っている。冷却が進むにつれて観測点 a～c は観測点 d～e との温度差が小さくなり、観測を終えた11:30には、ほとんど差がなくなっている。これは、観測点 a～c のそれぞれの位置に変状部分の存在が考えられる。これを面的に捉えるた

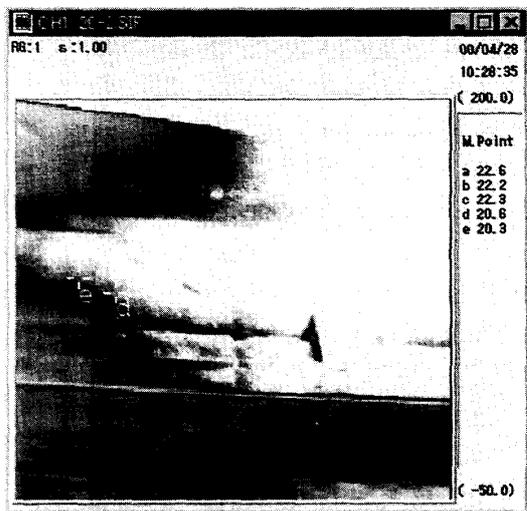
画像-6 加熱過程における最高温度状態

画像-6にジェットヒーターによる側面の加熱過程における最高温度状態を示し、画像-7に冷却過程における最低温度状態を示す。
