長崎の産業遺産・被爆遺構の現状と課題

軍艦島の三次元計測

松田 浩

端島遺構状況記録調査

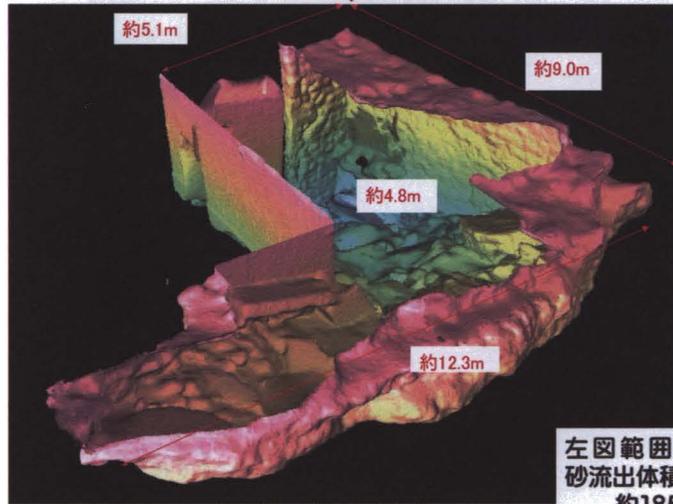
体積の算出 [31号棟横の護岸崩壊部]

対象部の3Dデータを抽出し、点群からサーフェスを作成

TP+6.5m以上はサーフェスをカット

ソフト上で、TP+6.5m以下の体積を算出

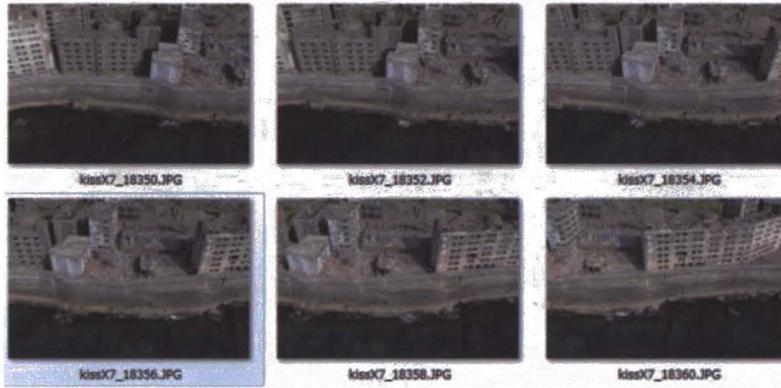
50号棟前護岸の形状

地上型3Dレーザでは、海側の護岸形状を計測することは不可能

UAVで外側より撮影した画像で護岸形状を補完
