昭和32年7月の多良火山の山崩れについて

(日本地質学会, 西日本支部例会, 昭和33年2月16日発表)

橘 行 一

On the Landslips at Tara Volcano in July 1957.

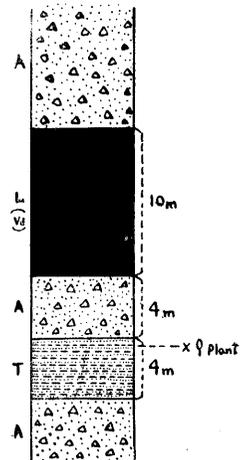
(4) の集塊岩類とは最下部の熔岩流及びそれに相当する地形の所で一応便宜的に区別する。熔岩流は複輝石安山岩・含角閃石複輝石安山岩・複輝石角閃石安山岩・角閃石安山岩・讃岐岩などの種々の熔岩流より成る。これらの熔岩類の噴出順序の大要については既に小倉博士により述べられた所である。しかし細部については筆者は多少異なった観察をした。今それを詳しく述べる余裕がないが、角閃石を含む安山岩は初期に流出した熔岩流の中にも認められるものであり、且長里川附近の下部の熔岩中に玄武岩塊と共に角閃石安山岩塊が捕獲岩としてとり込まれている事実がある。又同じ熔岩流であり乍ら一部は複輝石安山岩、一部は角閃石を含む輝石安山岩となっている場合がある。五家原岳に近い区域の集塊岩中の安山岩塊には複輝石角閃石安山岩類が多い。熔岩の間に夾在する集塊岩類の一部は明らかに水中堆積物であって、層理は明瞭であり、植物化石の破片も若干含む凝灰質岩層となっている。その実際の断面は第2図及び pl.1 fig. 1 に示した通りである。

第2図 集塊岩(A)・熔岩(L)互層中の含植物化石凝灰岩層(T)を示す、

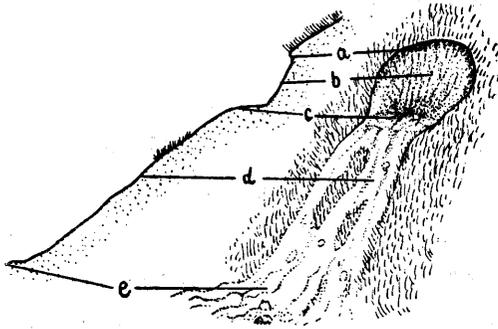
第3図 A型の山崩れの構造を模式的に示す。

a. 山崩れの最切に表土が剝離する切れ目の部分である。この部分の厚さは50cm—1m位で大体崩壊する表土層の厚さである。傾斜角度は一般に急であり、 60° — 90° である。山崩れに際して、崩壊物が多量に水を含んで、これが崩壊物を支えている力を越えると a の部分に切れ目を生じ、ここに雨水が更にしみ込んで、崩壊物の滑り落ちるのを増大し、一抛に山崩れが生ずるものと考えられる。調査区域内では湯江川善住寺奥の高岩山に至る途中や長里川の上流区域で、この剝離の第1段階で、崩落が停滞し、aの部分の切れ目が生じたままの状態とどまっているものを筆者は観察している。(第6図参照)

b. 山崩れの頭部で遠望されるのはこの部分である。aの部分で切れ目を生じ、剝離すると、次の段階ではこのbの部分に沿って表土層は剝落する。bの部分は多少凹凸はあるが面と考えて良く、その傾斜角度は一般にその山腹の傾斜面より急角度であり、大体 30° 程度から 60° 内外の角度をもっているが、aの傾斜角よりはゆるい。b面の岩質はその表土の岩質(多くの場合集塊岩類である)と同じであっても、風化した表土よりも多少かたい傾向が見られる。稀に熔岩流の板状節理の面が急傾斜して丁度b面に一致する時もあり、その時はそれから上の、集塊岩質の表土の部分が剝落し、これは小江川上流で2ヶ所観察された。このbの面は地表面より1—1.5m、稀にbの部分の中央で2m近くの深さになっている事があるが、大体浅い。山崩れの露頭では、b面をこしらえている岩質の部分にはあまり、雨水が滲透せず、剝落してからは、その後の可なり降雨によっても、雨はその表面を流れるだけの様であり、一般に浅い小さな溝が表面に生じている。この様に雨水の滲透の著しい崩壊する表土層の部分と、それより以下の余り雨水の滲透の著しくない、多少かたい表土層以下の部分があり、その境のb面に沿って剝落する様である。このaとbの部分は、傾斜の急なためと、多少かたい部分が露出する事になるためか、山崩れの崩壊後は12月頃迄草木が殆んど生えていなかった。

c. この部分の傾斜角度はゆるく、 10° 乃至 30° 位の角度である。従ってbの部分との間には第3図に示した様に凹部が生ずる事になる為、山崩れの頭部には浅いくぼみが一般に認められ、全体として頭部の形は浅いスプーンのような凹みをもった形となる。cの部分では、通常表面は、崩れ落ちた崩壊物の一部によって被われているので、その部分の岩質も柔かく、且上

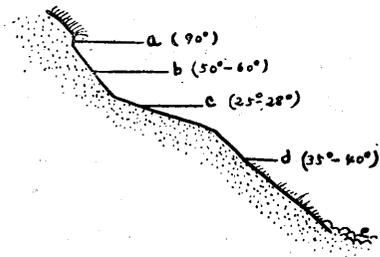
第4図 富川・坊主谷, 水なし川流域の山崩れの各部の傾斜角度を示す。

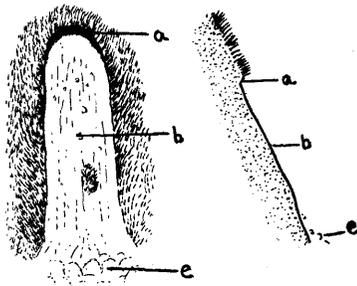
第5図 B型の山崩れを示す。

B型 40°以上の急斜面をもった山脚近くの斜面に起り、A型と異なり山稜附近には余り生じない。A型と異なる点はこのB型ではa・bの部分はあるがcの部分がなく、従ってbとcの間の凹部が出来ないために、A型に見られるくぼみは見られない。崩壊物は一揃にb面に沿って下部まで滑落するもの

である。b面の発達がよく、一般に縦に長い山崩れが出来る。(第5図)。A型になるかB型になるかは主として山腹の斜面が関係し、いわゆる安息角(ここでは 40° 位と考える)を超える急斜面ではB型となり、安息角以下の斜面ではA型が生ずると考えて置く。但し多良火山では余りこのB型の山崩れは多くない。A型やD型と時に移過する状態のものもある。

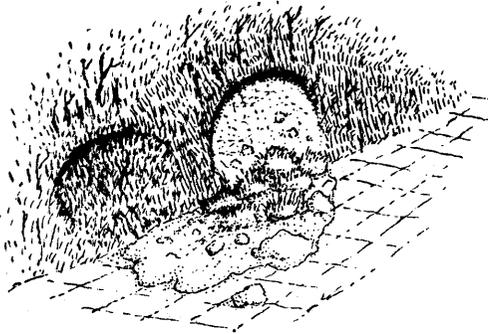
第6図 左はaの部分が剝離し、山崩れの初期の段階のものを示す。右はC型で、板状体の崩落を示す。長里川上流域のスケッチ。

沿って接している山の急斜面の側面の所が崩壊するもので、そのために一般に横幅の広い型のものが出来ることになる(第6—7図)。河床や谷に沿う山の斜面の下部の方に出来るものを除いては、林道その他の道路に沿って、山の斜面の各所に生ずる。A型と異なり a・bの部分があるが、特にb面は一般に垂直に近い急斜面をもち、崩壊物は一抛に落下したという感じがする。c面は一般に発達せず、その代り上記の平坦な面の部分の上を、b面を剝落した崩壊物が被覆し、これらの道路や田畑更に人家を埋没して大きな被害をあたえる。このC型の山崩れの大型のものは、その崩壊物の量も多く、地むりの如く押し出してくるという様な感じのものもある。このC型の山崩れは、側面侵蝕の結果だけによるものでない。(河床にのぞむ山腹に起きたものには側面侵蝕による崩壊も考えられる)。この型の垂直断面図は第8図に示した。次に筆者の考えを敢て述べて見る事にする。即ち雨水を多量に含んだ表土層は雨量の増加によって崩壊し易い状態になる。この時内部に浸透した重力水は下方に流下するが第8図Aの所で平坦な面に相当する道路、田畑の所に合うと、滲透水はこの面の下部の方に侵透して行くよりも、寧ろこの面の存在に

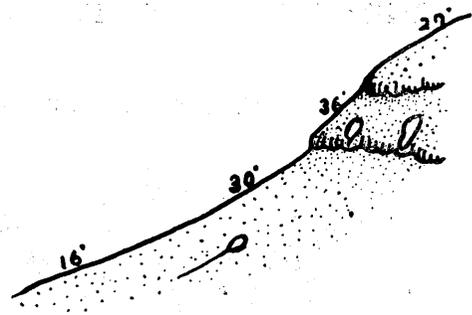
(イ) 熔岩流に沿ってA型の山崩れの頭部が比較的規則正しい位置に生ずる。即ち熔岩流は一般に水平に流れていて、山の肩の附近に崖をつくっており、そこで山の斜面の傾斜角が変化するので、そこに山崩れができる(第10図)。これには次の様な場合が現地では認められる。

第10図 熔岩流(2枚)のある山の斜面の傾斜と地形小江川上流域

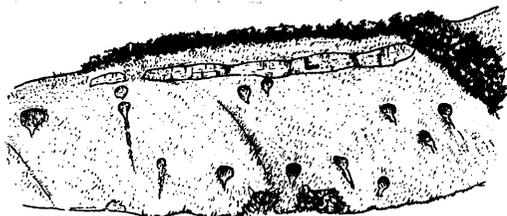
◦ 熔岩下の斜面に斑点状に広く, 尾部の発達しない丸い山崩れが散在する。(第11図)

第11図 斑点状に斜面に散在した円型の山崩れ。……L 熔岩流

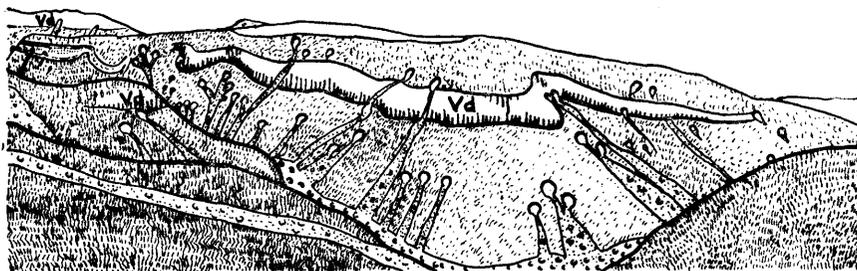
第12図 小江川東側の斜面の山崩れのスケッチ, 頭部の位置は種々の条件で可なり変化する。Vd ……熔岩(複輝石安山岩)

りであって、微地形・土壌・地質その他の複合した要素に支配され簡単でない。

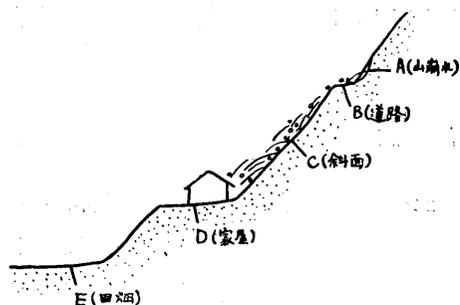
第13図 pl. 4, fig. 2 に同じ。

この際中にいた男子2名は10m程はねとばされたが、側面にとばされて、助かった。時刻は9時20分頃であったという。

山崩れが起こる前は雨水が多量に上述のCの斜面を流れていたが、土砂や石は余り落下していなかった。従って1瞬に崩壊したものである。なおBの道路は崩壊せず、Cの斜面には樹木が残って居り、崩壊物は雨水を多量に含んだまゝ、斜面の表面だけを荒らして落下して来た様である。この農家の位置は谷の中腹にあり、この谷の頭は分れていて、山崩れが5ヶ所で発生している危険な箇所であった。

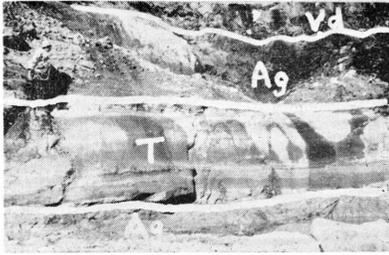
1. 含植物化石凝灰岩層 (T)。Ag (集塊岩), Vd (熔岩) 境川上流

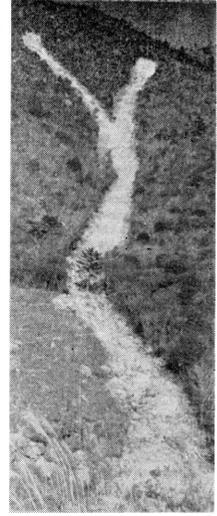
5. 分岐した山崩れ (D型)。全長約450m長田川、片木

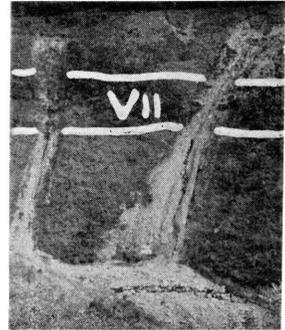
11. 熔岩直上の山崩れ (A型) の尾部, 長里川上流 VII は熔岩流

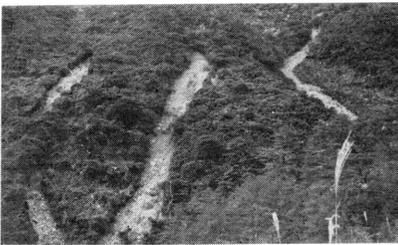
D型⁽¹⁰⁾ 本地域では山腹の斜面も大きく高度も比較的高い急傾斜面をもった地域に多く発生する。特に烏帽子岳・烏屋岳・長田川・湯の尾川の上流地域に著しい。この型の山崩れは本地域としては最大の型で、全長300—600mにも及ぶものも稀でない。しかし、発生個所の頭部は小さく、且A型の頭部に類似する。A型と異なる点は、A型では頭部の崩壊が主要なるものであるが、D型では、下方の尾部のdの部分に相当する所が、頭部の崩壊物と大量の雨水の落下によって地表だけの荒廃にとどまらず、深くえぐれて崩壊し、その後の劇しい雨水の流下によって崩壊は更に甚だしくなり、非常に長い頭部以外の崩壊する部分をもった山崩れが出来ることである。一般に雨水は谷に集まるために、谷に沿って崩壊するので、形が谷の形により樹枝状になったり、「いも虫」の様な「く」の字を連ねた様な形になったりする。(pl. 1 fig. 9)

9. く字型の山崩れ (D型)。烏帽子岳 長大なものが多い型である。

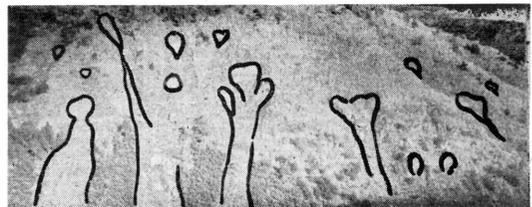
◦ 熔岩流が2枚あると, そのために山腹の斜面の角度は変化する。このために熔岩流と熔岩流の間の斜面 (30° — 35°)に特に山崩れが発生する場合がある。この時は必ずしも熔岩流の直上, 直下に限られず, その斜面の上に散在する事がある。 pl. 1, fig. 13 • pl. 2, fig. 1

13. 熔岩と熔岩の間の斜面上の斑点状の山崩れ (A型) 田島川

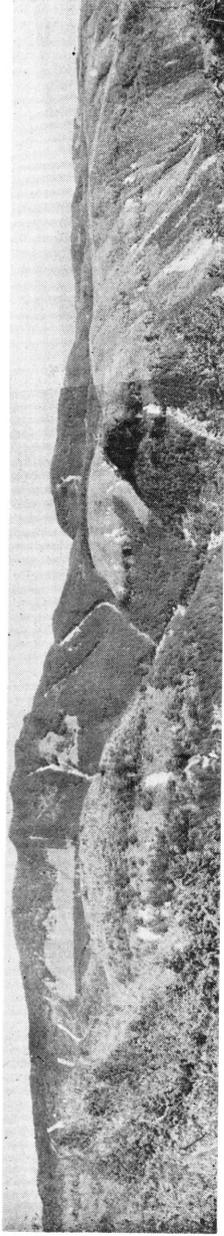
1. 小江川上流，鳥屋岳，高岩山の山崩れ（A・D型）をのぞむ。fig. 3の上流

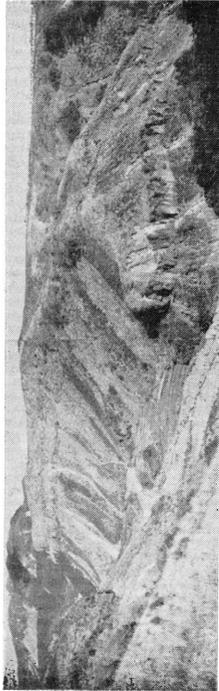
3. 礫岩と山崩れの発生位置を示す。小江川の上流は特に山崩れによる荒廢が著しい

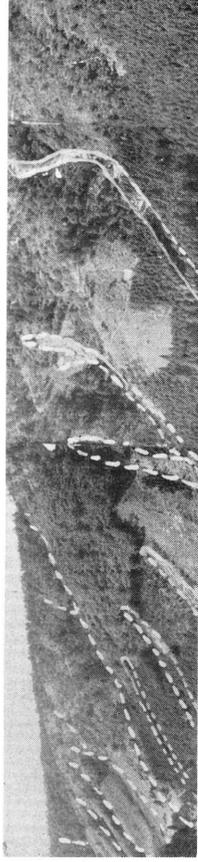
4. 湯の尾川上流の心中・灣戸を経て下流の暗谷迄の多数の山崩れ

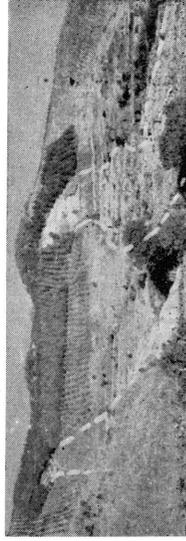
山崩れに対して森林が有効であるか否かについては、いろいろ論議されている。しかし今回の如き多数の山崩れを生ずる様な大降雨量のある場合には、可なり立派に植林してある所でも相当に山崩れの発生があり、降雨量も一定限度以上の場合には森林も山崩れそのものの発生は防ぎ得られないのではないかという感じがする。特に pl. 2, fig. 9 で示した様に、植林した部分にのみ山崩れが生じている例もある。これらの事実は、降雨量も非常に大きい場合は、森林のもつ保水能力を超えると、それ以上は森林があってもなくとも、変りなくなるのかも知れない。一般にD型の大型の山崩れの多くは森林地帯に起り、災害が大きくなっている。これは、山崩れが発生すると、その崩壊物が落下して樹木を動かし、或は倒壊するために、更にその表土の部分が不安定になったり、崩壊し、それらの土砂や安山岩塊が流下する一方、倒壊した樹木は水の流れをせきとめたりする場合もあって下流の方に行く程災害を大きくし、土石流の様になる。(pl. 4, figs. 1・4・5・7・8参照)

9. 植林地帯の箇所に生じた山崩れ（A型）。目代川

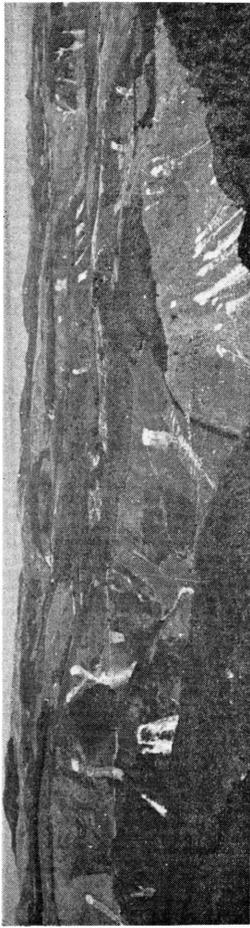
1. 烏屋岳より見た東方の多数の山崩れを示す。頭部は大体一定の位置に発生している。

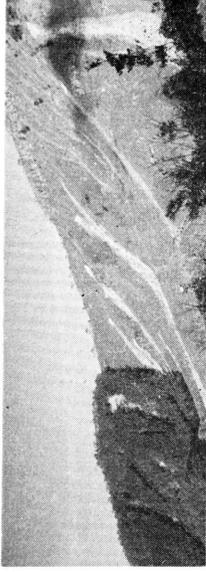
E型 深海川上流や長田川上流の片木部落の奥で観察された型である。(pl. 3, fig. 2の右上方の1部) この型は今までのA, B, C, Dの何れの型とも異なり、頭の所には普通の山崩れのA型の如き小さき頭部がある場合もあり、ない場合もある。これは山腹の斜面に沿って浅い溝状のものが出来(これは樹枝状になることもある Pl. 1, fig. 3), これに沿って崩壊した土砂や安山岩塊が雨水と共に流下して、出来るもので、その流水の通った所に安山岩塊がごろごろ堆積していて、山腹が荒されている。この溝状の流路は小さい谷に沿って出来る事もあるが、単なる斜面にも見られる。一般に上流地域にのみ見られ、こういうものから土石流が

2. 片木より上流の西側の斜面の山崩れ。山稜は礫岩E型の山崩れを含む。

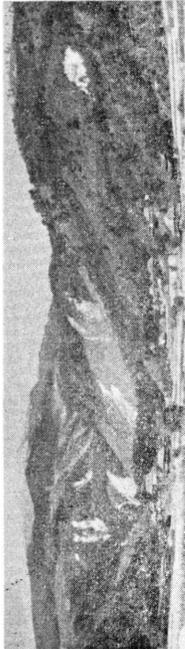
3. 小江川の山崩れ平田より五家原岳をのぞむ。

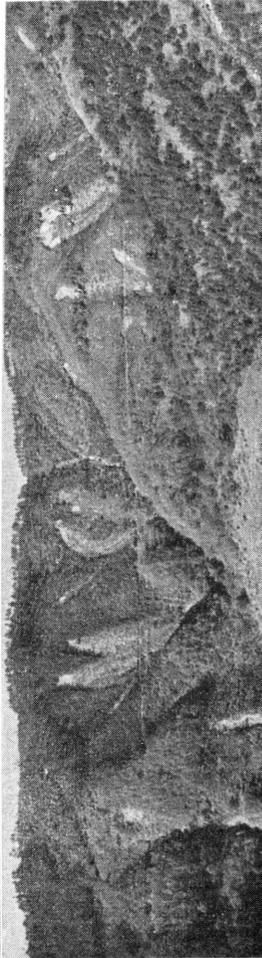
◦ 熔岩流の崖の直下の急な上昇斜面 (50° ±)の集塊岩中に生じている。この例は割に多い。小江川・田島川・境川・長田川その他で観察され、何れも略々1列に並んでいる。 pl. 1, fig. 8 • pl. 2, figs. 1 • 3 • pl. 3, fig. 5

5. 礫岩直上の斜面に規則正しく並んだ山崩れ, 田島川

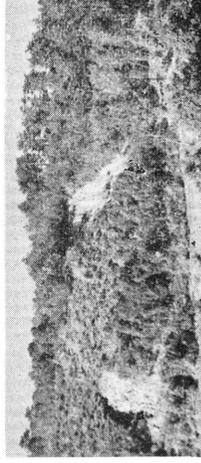
6. 西谷川, 柴口の山崩れによる斜面の崩壊

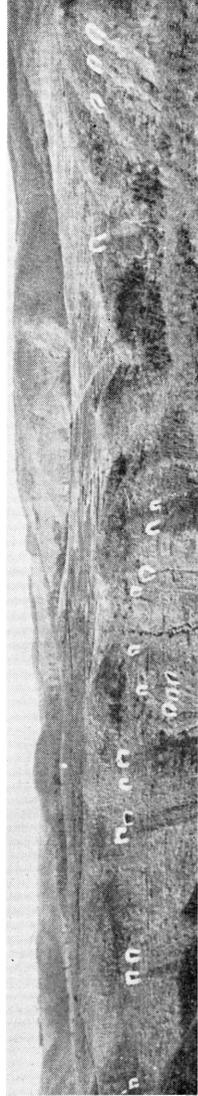
位である。小江川の西の斜面 pl. 3, fig. 8

8. 礫岩直下に規則正しく生じた山崩れの位置を示す。小江川

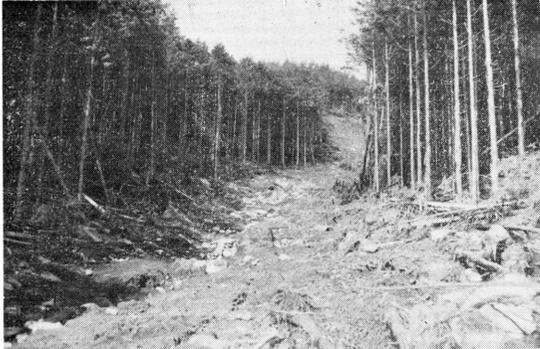
1. 森林中に残された土石流の跡，刺刀峯川
災害に比して山崩れの頭部は大きくないことを示す。

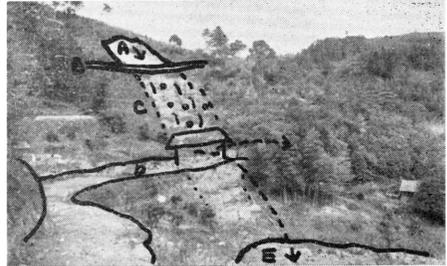
2. 小型の山崩れによる農家の倒壊(本文参照)
家屋はEに崩壊男子2名は右方にはねとばされた。

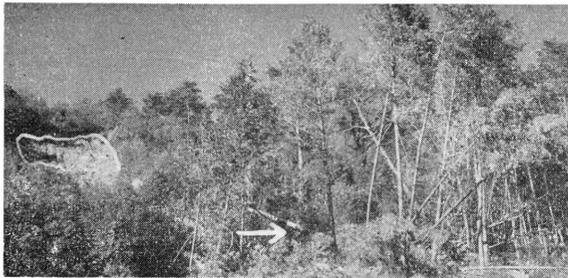
3. 左方の山崩れの土砂の押し出による右方の樹木の倒壊

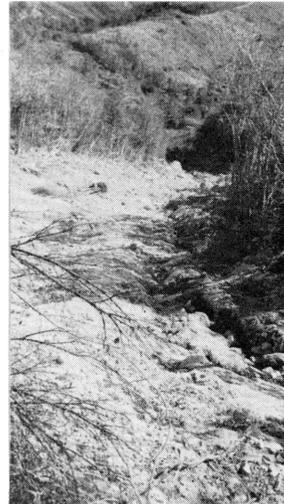
土石流と山崩れとは関係のある場合もあり、特にD型の山崩れでは、崩壊物が雨水と共に谷に沿って流れ出し、土石流となったものが多い。(Pl. IV, Figs. 4・7)

4. 深海川最上流の山崩れの頭部より下方をのぞむ。

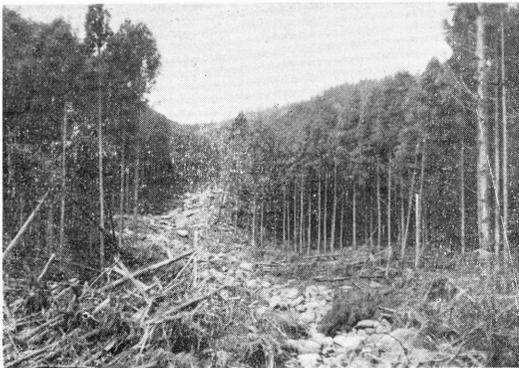
5. Fig. 1 の下流の状況，刺刀峯川

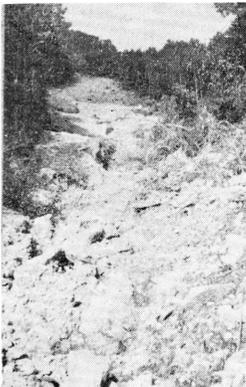
7. 湯の尾川，湾戸の山崩れ(D型)の崩壊

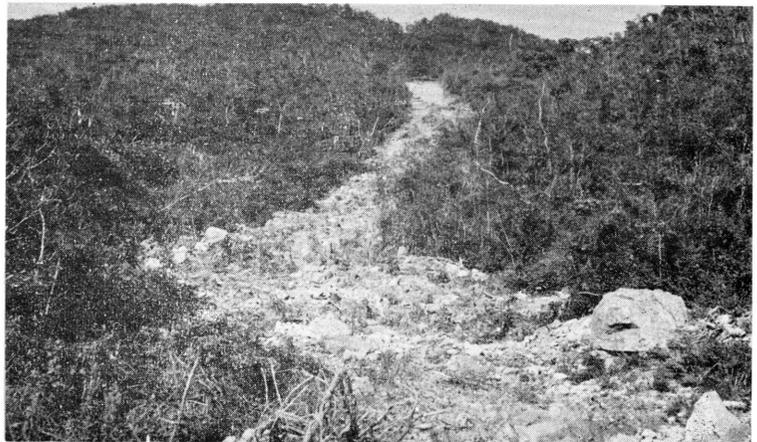
8. 最上部の山崩れの頭部より押し出してきた土砂，安山岩塊，境川
