## 公共施設等の維持管理・更新 マネジメント (その2) 公共施設等の簡易劣化診断についての検討

松田浩\*・安武敦子\*・森田千尋\*\*・佐藤吉宏\*\*\*・稲田裕\*\*\*

### Maintenance, Renovation and Management of Public Facility etc. (part 2) Consideration on simple deterioration diagnosis of public facilities etc.

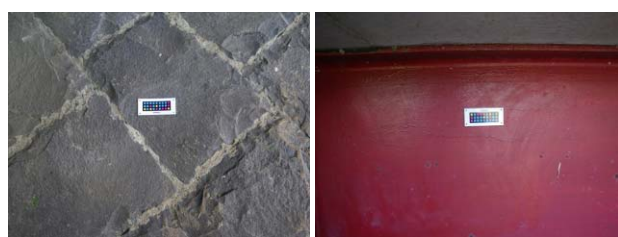
図7 コードの貼り付け（左：川西籠橋、右：大淀橋）

調査の対象とする橋梁は、表5に示すように計測の対象となるような劣化が見られ、橋種、規模の異なる2橋を選択した。川西籠橋では、橋台付近の擁壁石積み部に比較的大きいひび割れが発生しており、その部位を計測対象に設定した。一方、大淀橋は鋼桁端部の錆と橋台コンクリートのひび割れの発生が見られる。モニタリングではこれらの劣化部位に着目し、カメレオンコードの貼り付けによる画像撮影による位置の特定と経時変化の観察の容易化を検証する。

今回の撮影時の天候は晴天下であり、コード面の反射によって読み取りが難しくなるなどの課題も見られた。コードの材料や表面加工などは再度検討を行い、

最適な方策を見出すことが求められる。また、貼り付け方法についても、今回の実証試験の状況を評価した上で、長期的に安定な接着方法を設定する必要がある。

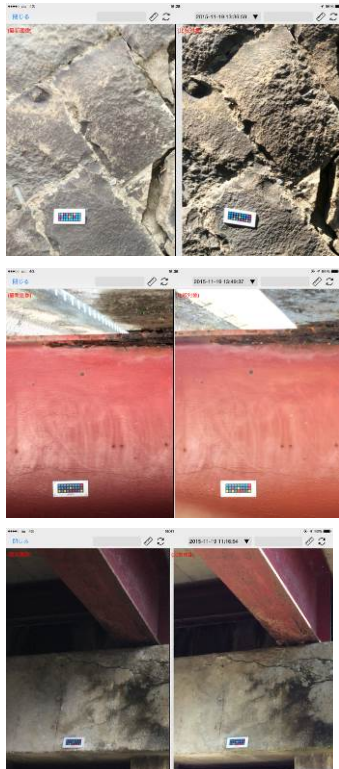
図10 画像の比較状況  
(上;川西籠橋,  
中・下;大淀橋)

対象の2橋梁の3箇所を対象部位について、今回の画像(左)と過去の画像(右)を比較した結果を図10に示す。経過時間が1ヶ月であるため、両画像には顕著な差異は見られず、特に大淀橋の2カ所の画像はほとんど一致していることが分かる。このような比較を継続的に容易に実施できることは、目視点検の支援技

一方、上の川西籠橋の結果では、二つの写真が微妙に異なる。これは撮影した部材の表面の凹凸が大きく、直射日光の影響により、画像に差が生じたことによる。このような撮影手法の最適化についても、今後実証を通じて検討を進める必要がある。
