熱赤外線映像装置によるコンクリート構造物 の欠陥の非破壊調査に関する基礎実験

A Fundamental Experiment on Detecting Deficiency of Concrete Structure with Infrared Thermography

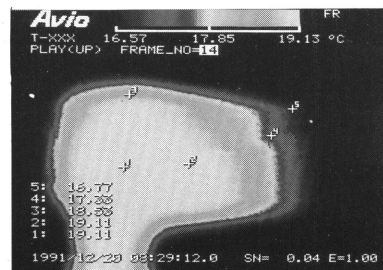
Infrared image Photo. 7

Infrared image Photo. 8

熱赤外線 Photo. 7, Photo. 8は、加熱後30分と210分に記録された熱画像である。この写真では、欠陥部と健全部の温度分布が同じであるため、欠陥部と健全部の判断はできなかった。この原因として、深さ $H=50\text{mm}$ 以上の内部欠陥は、熱赤外線映像装置では検出できない、あるいは、加熱源と供試体の距離が近すぎることによって、供試体の欠陥部と健全部の熱収支差異が検出できないということが考えられる。また、この現象と実験Aの熱赤外線写真により、供試体の下

部がいつも高温となっているため、欠陥部と健全部が判断できないということも考えられる。
