2007年11月にバングラデシュを襲ったサイクロン「Sidr」の被害調査報告（速報）

Damage of the cyclone “Sidr” in Bangladesh in November, 2007

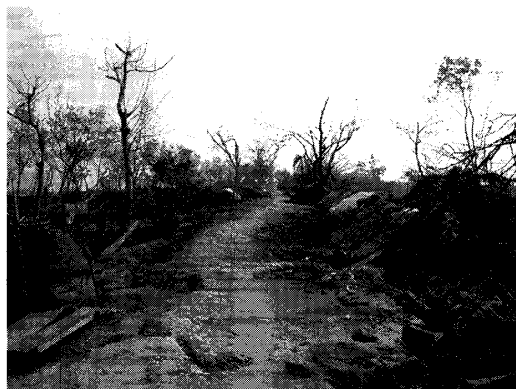
第4図 Barracks on the embankment of the Baleswer River in the Bagherhat District

第4図はバゲルハット県のシャランコラ村の被

害である。この村はベンガル湾に流れ込むバレスワル川の沿岸の西岸で堤防を越える高さ約5-6mの高潮や高波が発生したため, 本来守られるべき住宅や田畑に大きな被害が出て, 付近の家屋は全滅し, 堤防の上にバラックを建てて生活していた。第5図はこの付近でなくなった人たちを埋葬した墓である。この集落では20数名の死者が出た。第6図は家屋の被害でのようすを示す。バングラデシュの農家の家は盛り土をした上に簡単な柱を組んで, 屋根はトタン葺き, 壁は竹を編んだ構造であり, 十分な基礎もなくほぼ自重のみで支えている。このため, 強風や高波などに対しては大変脆弱な構造であり, 今回のサイクロンのように 70ms^{-1} に達する強風や高波, 高潮に遭遇すると簡単に破壊されてしまった。第7図はクワカタの海岸に面していたリゾートホテルの被害である。クワカタの海岸は広い遠浅の海岸で, バング

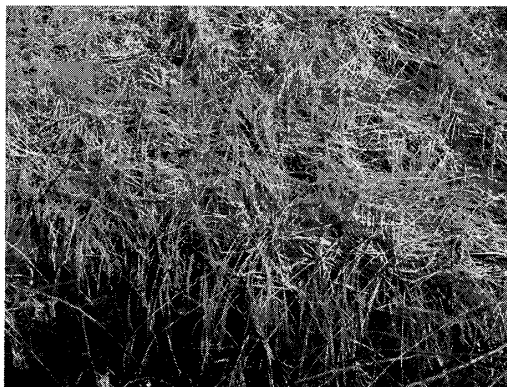
第10図 Damaged rice field in Patuakhali

第10図は収穫を前にした稲の被害である。大量の海水が堤防を越えて水田に流入し、収穫直前の稲はほぼ全滅した。今回のサイクロンの発生時期は、降雨が集中する夏季のモンスーン期のあとのポストモンスーン期であり、通常、雨はほとんど期待できない。海水によって冠水した田畑の塩分は降水によって洗い流す必要がある。5月中旬以降の時期のモンスーン期以降まで稲の作付けはできなくなった。2007年には、バングラデシュ北部で、夏季モンスーン期の7月と9月の2回の大洪水が発生して、この地域の米の収穫が大幅に減少

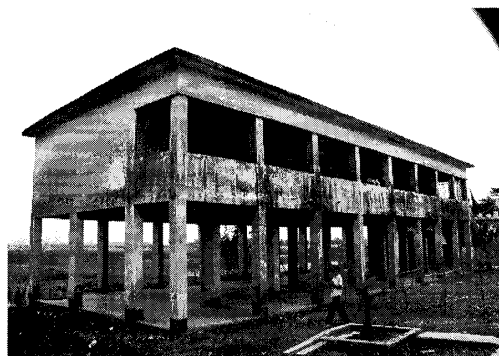
第11図 Cyclone Shelter

今回の被害は、1970年11月の30万人ないし50万人、1991年4月の約14万人の死者数に比べると、今回は格段にその数は減った。サイクロンの強さや規模は1970年、1991年 (Hayashi, 1991) のものに比べても、最低気圧や最大風速はほぼ同じ程度であった。その大きな理由として、1991年のサイクロンによる大災害の後、各国の援助によって、第11図に示すような高床式のサイクロンシェルターが約2000個建設され、避難場所としてうまく機能したことが上げられる。しかしながら、その数はまだまだ不足している。被災地の現場では、避難しようとした人々を十分に収容しきれなかったこと、一部のサイクロンシェルターはすでに老朽化していること、管理不行き届きのためシェルターが開かなかったことなどが被災者への聞き込み調査でわかった。また、1991年以降、今回ほどの大きな災害をもたらすようなサイクロンが上陸せず (Hayashi et al., 1997), 当時の記憶が忘れられてしまったことと、2007年9月に津波予報が出たものの、実際には発生しなかったため今回は避難しなかった人たちに、多くの死者が出た。ベンガル湾付近のケプパラで建設中のレーダサイトを第12図に示す。このレーダは運用前であったが、建物はほぼ完成して、付近の住民500名以上が避難することができて、日本の援助に大変感謝していた。
