# 1922(大正 11)年に完成した重要文化財 「針尾無線塔」の施工方法の考察

小川 健<sup>1</sup>

**Key Words:** Hario radio tower, deterioration of concrete, "tsukikatame", dense concrete, carbonation

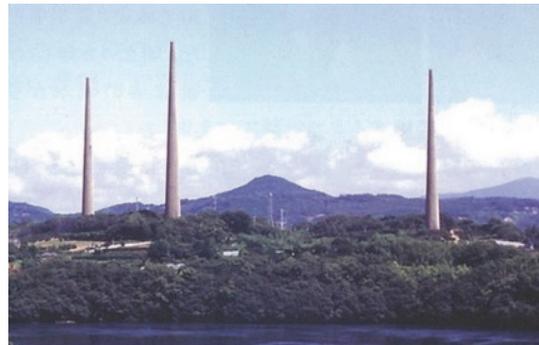
(旧日本海軍針尾送信所学術調査報告書より)  
写真-1 針尾無線塔

長崎県佐世保市針尾島にあるオランダの町並みを再現したテーマパーク“ハウステンボス”を左側に見て、国道202号線を南西方向に向かう西海パールラインを走ると、すぐ右手に巨大な3本のコンクリート造りの無線塔が視野に入ってくる(図-1, 写真-1)。

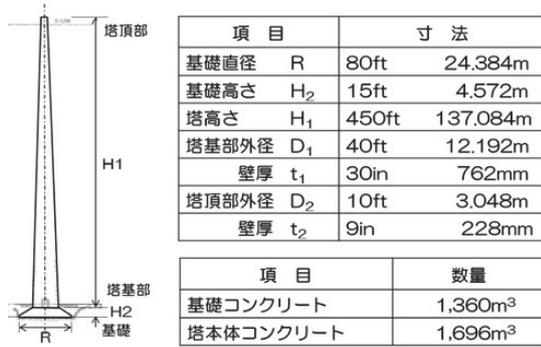
図-2 1号塔の詳細寸法およびコンクリート数量

図-2に1号塔の詳細寸法<sup>19)</sup>およびコンクリート数量(筆者算出)、図-3に円形基礎の断面寸法<sup>4)</sup>と基礎コンクリートの数量(筆者算出)の詳細を示す。

写真-10は、写真-5の高さ4.6m、コンクリート数量1,360m<sup>3</sup>(図-2.3参照)の基礎コンクリートを拡大した写真である。現代の施工法であれば、1~2リフトで施工できる大きさである。基礎天端に養生用ムシロが掛けてあるが、この部分が基礎コンクリート最終リフトである。中央の水抜穴(矢印)は、基礎内側凹部に溜まった雨水や養生水を排水するため設置されたもので、凹部底面から上

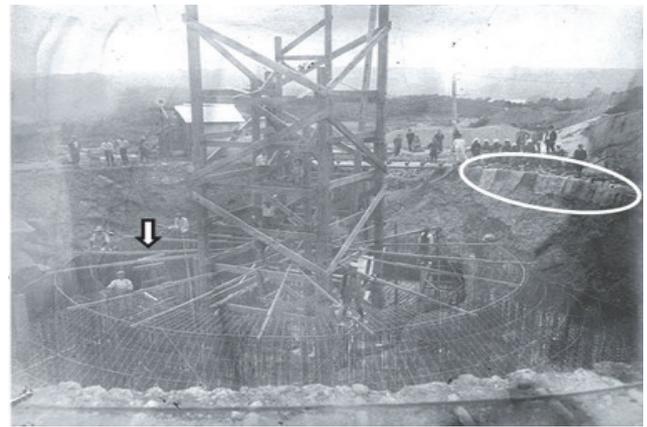
写真-2 基礎鉄筋組立状況(現存写真 1)

写真-2は基礎の鉄筋組立状況を写したものである。

高さ約4.6mの基礎鉄筋は脚立(矢印)を利用して組み立てられている。現代であれば足場を基礎全面に1~2段組み立てて施工する高さである。

中央の木製内足場は二重構造からなり、内側は、上下に人荷昇降用の空洞(約1.5m×1.5m 人の大きさより推定)を保持した足場を設置している。外側の寸法は約3.5m×3.5mである。

外周法肩には、コンクリート打設用と考えられる軌道が一周している。また、右側法肩には基礎コンクリートの養生用ムシロ(○印 詳細後述)が準備されていることが分かる。

基礎コンクリートは写真-2、写真-8の状況から、法肩の軌道や内足場への軌道栈橋を利用して打設したことは明らかである。図-7に基礎コンクリート打設状況推測図を示す。

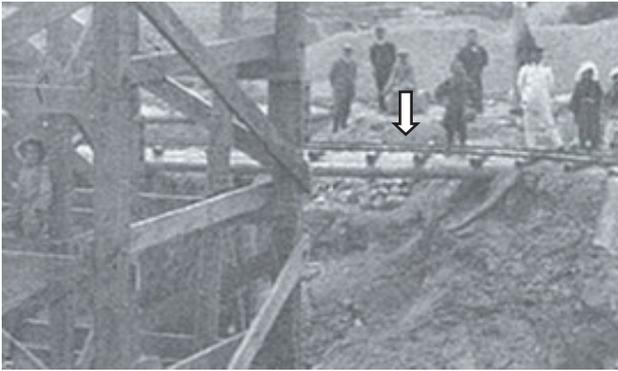
写真3 軌道栈橋(矢印)

写真-3は、写真-2の内足場背後の軌道部分を拡大した写真である。外周軌道の下地山が一部基礎地盤の高さまで開削され、軌道が栈橋構造(矢印)となっている。これは、塔の外側が緩やかに低くなっている地形を利用し、掘削土の搬出や雨水の自然排水を容易にするために開削して栈橋を架け、軌道を敷設したものと推察する。

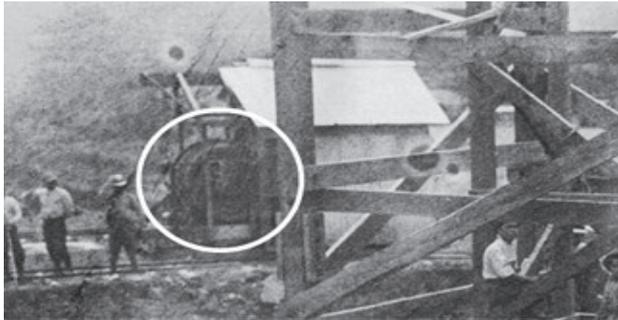
写真4 コンクリートドラム型ミキサー(○印)

写真4は、写真2の内足場背後の小屋周辺を拡大した写真である。この基礎に使用する予定の丸い形状をしたコンクリートドラム(円筒)型ミキサーが確認できる。旧日本海軍では、針尾送信所着手前の1916(大正5)年に、水深15m・南北576m・東西364mにも及ぶ巨大な佐世保港立神係船池のコンクート岸壁<sup>20)21)</sup>を完成させており、軍事施設である無線塔施工においても、当時入手可能な最大のみキサーが調達できたものと推察する。

当時の海外のコンクリート理論についてまとめた1916(大正5)年発行・日比忠彦著『鉄筋混凝土(鉄筋コンクリート)の理論及びその応用(上巻)』(以下、技術書と略す)には、ドラム型ミキサーの能力について、「最大機種<sup>22)</sup>の1回の混練量は53立方呎(立方フィート)」との記述がある。

本題に戻って、「53立方呎(立方フィート)」は、約1.5m<sup>3</sup>(公称値)に相当する。無線塔の施工に使用したミキサーがこの機種であれば、1回の混練時間を5分<sup>23)</sup>として

1時間に18m<sup>3</sup>、20時間で360m<sup>3</sup>になる。機械の調整やロスタイムが発生したとしても、1昼夜で300m<sup>3</sup>程度の混練能力は十分あったものと推測する。

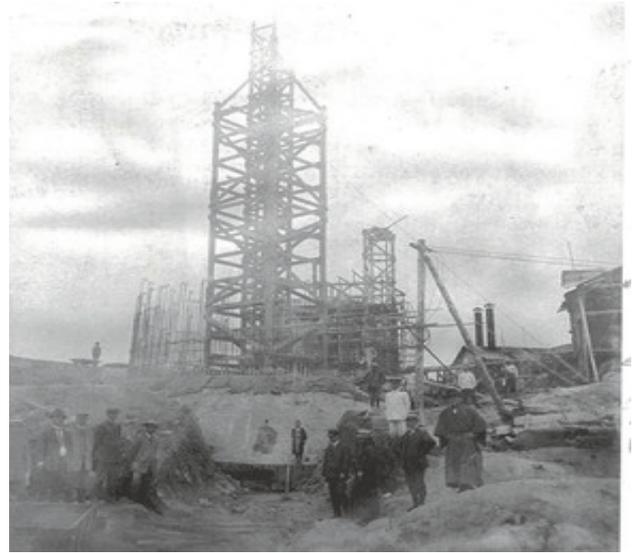
写真5 基礎コンクリート完成(現存写真2)

写真5の基礎は写真2と別の基礎である。

この基礎も周囲の地山の一部を開削しているが、軌道は、地表面の起伏の影響により法肩を一周していない。

この写真には、内足場全体の姿が写っている。写真6は、針尾無線塔着手前の1916(大正5)年に完成した当時、世界一の高さ168mの旧佐賀関精錬所煙突(平成25年に解体)着手直後の写真である。内足場方式の特許を持っていたアメリカのウェーバーチムニー社のシステムにより施工されている<sup>24)</sup>。針尾無線塔の内足場も同じ構造であることから、この技術が採用されたことが分かる。余談であるが、旧佐賀関精錬所煙突は、1919(大正8)年のウェーバーチムニー社の「PR誌(長崎大学岡林名誉教授提供)」<sup>25)</sup>の表紙を飾っている。

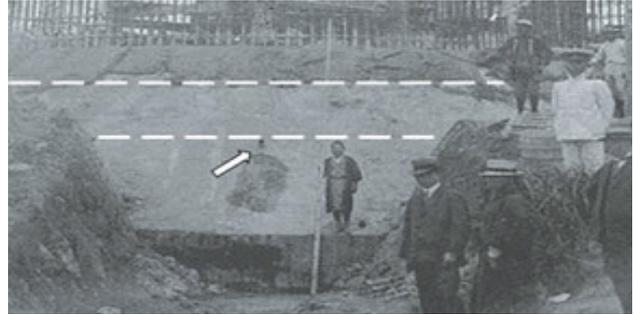
写真-10 基礎コンクリート(水抜穴の矢印とリフト割の点線)

のコンクリート数量265m<sup>3</sup>を2回(点線)に分けて打設したことを示している。基礎の形状や多くの労力を要する傾斜した仕上げ面積等の制約もあり、その条件に合わせて打設リフトを調整したものと推察する。

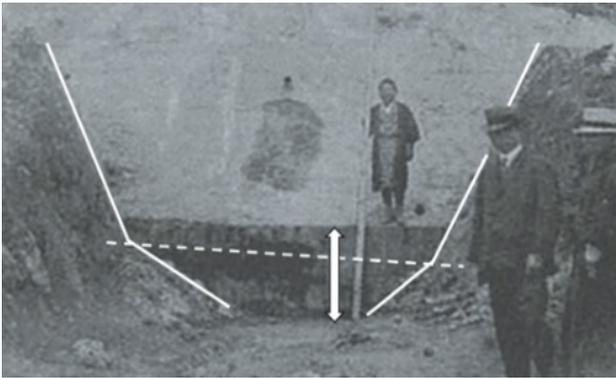
写真-11 切土勾配(実線)・表土と基礎岩盤の境界(点線) および塔基礎鉛直面高さ(矢印)

写真-11は、写真-5の基礎開削部を拡大したものである。開削部両側の表土の切土勾配は $60^{\circ} \sim 70^{\circ}$ 、それが法尻近くになると緩やかになり、その周囲には岩塊が確認できる。この勾配の変化点が、表土と基礎岩盤の境界(点線)と考えられる。基礎コンクリートの矢印の高さが90cmであることから、この箇所では、基礎岩盤に60~70cm根入れていることが分かる。

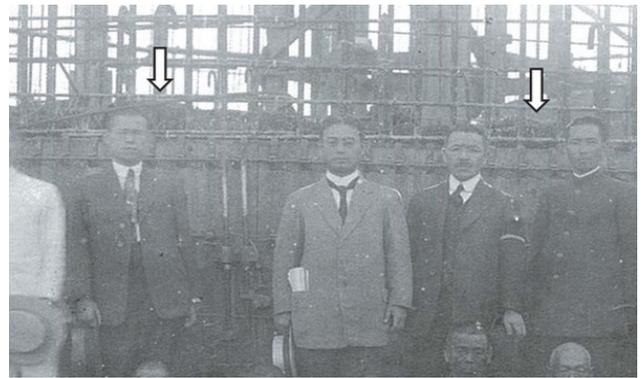
写真-13 塔本体型枠写真(現存写真3)

写真-13は、塔本体1リフト目のコンクリート打設後、型枠を背にして集合した工事関係者を撮影したものである。中央(上着ポケットに書類)は、無線塔建設を指揮した建築科技士の吉田直主任技師である。

塔1リフト目コンクリート上面には、ここでも養生用ムシロ(矢印)が確認できる。コンクリート養生の重要性が認識されていたことを示している。

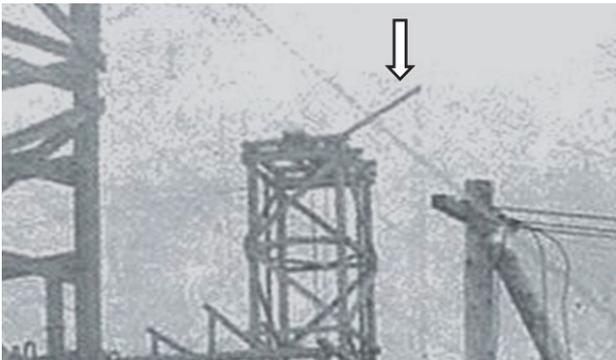
写真-12 デリッククレーン(矢印)

写真-12は、写真-5の内足場背後右側を拡大したものである。木製支柱の簡易なデリッククレーン(矢印)が写っている。無線塔工事に使用した資機材は、海上輸送され、近くの港から軌道を利用して現地に搬入されたことが分かっている。このクレーンは、資機材荷卸し用として設置されたものと推察する。

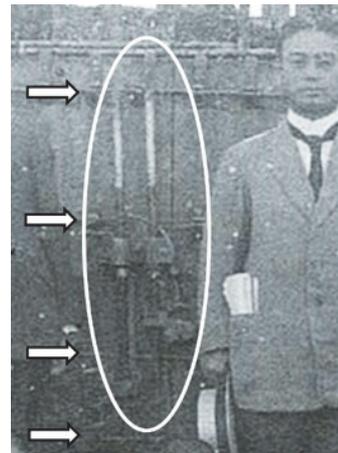
写真-14 4段のワイヤー(矢印)と締付器具(○印)

写真-14は、写真-13の中央部を拡大したものである。

型枠施工の重要な要である締付方法を推察できるものが写っている。現代でも円形型枠は、丸鋼やワイヤー、なまし鉄線により外周を締付けることがある。この写真は、不鮮明であるが、型枠に取付けた金物に4段(矢印)の締付材を載せかけているように見える。この写真を大きく拡大すると締付材が微妙に波打っていることから、ワイヤーではないかと推察する。また、○印はワイヤーの締付器具と考えられる。

写真-14には、かすかに4段の締付用ワイヤーと考えられるものが写っていたが、これを裏付ける証拠が塔入口側面を写した写真-28で確認できる。

現代では, 向かい合う型枠の間隔を保持するためにセパレーターを使用する。大量に使用され始めた時期が1955(昭和30)年以降であることから, この時期まで外周をワイヤーやなまし鉄線を使用して締付け, 内側を丸鋼により押えつける工法が継承されてきたものとする。そこで, 図-9の施工図と写真-14をもとに, 当時の針尾無線塔の型枠の仕様と構造推測図を図-10に, 塔型枠解体組立状況推測図を図-11に, 塔型枠平面推測図(部分図)を図-12に示す。

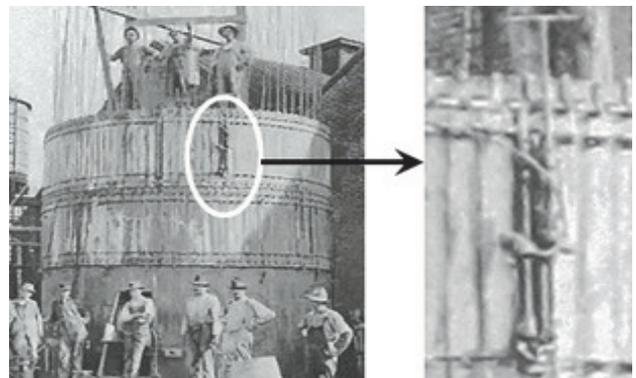
写真-15 ウェーバーチムニー社の型枠締付用と考えられるハンドルが付いた器具(長崎大学岡林名誉教授提供)

写真-15は、前述のウェーバーチムニー社のPR誌に掲載されているハンドルが付いたワイヤー締付器具(○

印)と考えられる写真である。針尾無線塔のワイヤー締付器具とほぼ同じ形状をしていることが分かる。

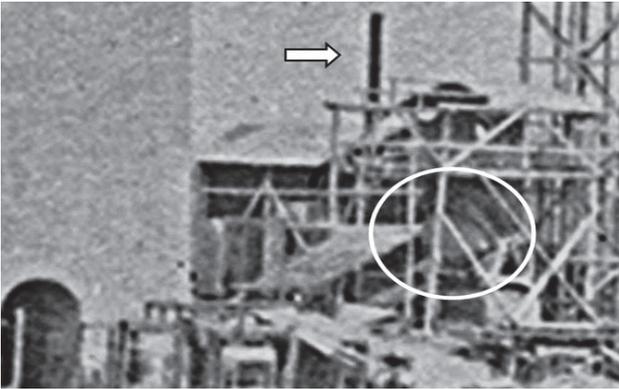
写真-16 1号塔本体施工中のコンクリートミキサー(○印)と動力用蒸気ボイラーの煙突(矢印) (現存写真4)

写真-16 は 1号塔本体施工中のミキサー室周辺の写真である。このミキサー(○印)は、立方体の水平対角軸を中心に回転し、胴を傾けて容易にコンクリートを排出できるキューブ(立方体)型ミキサー<sup>29)30)</sup>との名称で呼ばれていたもので、可傾式である。塔本体は、基礎コンクリートより軟らかく中練(詳細後述)のため、排出が容易なキューブ型が選択されたものと推察する。

このキューブ型ミキサーは、針尾無線塔完成直前に着手した同じ旧海軍の呉海軍工廠敷地開削工事でも使用され、その型式は「アメリカAustin社キューブ型56S」との記録<sup>31)</sup>がある。針尾無線塔も同型を使用していた可能性が高い。「56」は56立方呎(立方フィート)、「S」はside loading(横から材料を投入)の頭文字<sup>32)</sup>を表し、1回の混練量は1.57m<sup>3</sup>(公称値)である。1回の混練時間を5分として混練量は、1時間で約19m<sup>3</sup>となる。塔本体の最大打設量(1リフト目)のコンクリート数量37m<sup>3</sup>(筆者算出)に容易に対応できる機種である。無線塔完成以前、民間建築工事では、10切(1回の混練量0.28m<sup>3</sup>)のミキサーが最大であったとの記録<sup>33)</sup>もあるなか、軍事施設の整備には、万全の措置をして臨んでいたことがうかがえる。

キューブ型ミキサーの参考資料として、1916(大正5)年のAustin社のカタログ写真を写真-17に、また、同時期に施工された利根川萬生水門工事<sup>34)</sup>に使用されたキューブ型ミキサーの写真を写真-18に、それぞれ載せる。この写真-17, 18の左端に写っている煙突状のものは、写真-16でも確認できた動力用蒸気ボイラーである。さらに、写真-17, 18のすべてのミキサーの設備がまったく同じ構造であることも分かる。

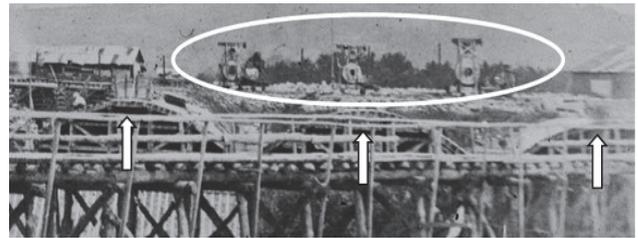
写真-19 3連アーチ構造(矢印)の通信局舎と通信局舎背後のコンクリートミキサー群(○印) (現存写真5)

写真-19には、手前に木製軌道栈橋、その後ろに幅約36m・奥行き22m・高さ16m・屋根厚さ80cmのコンクリート造り3連アーチ構造(矢印)の通信局舎<sup>35)</sup>、さらに、その背後には基礎工事でも使用されたドラム型ミキサー(○印)が、正面向き3基、背面向き1基の計4基が確認できる。これは、通信局舎や周辺構造物の異なるコンクリートの配合や数量に対して、迅速に対応できるように多くのミキサーを準備したものと推察する。

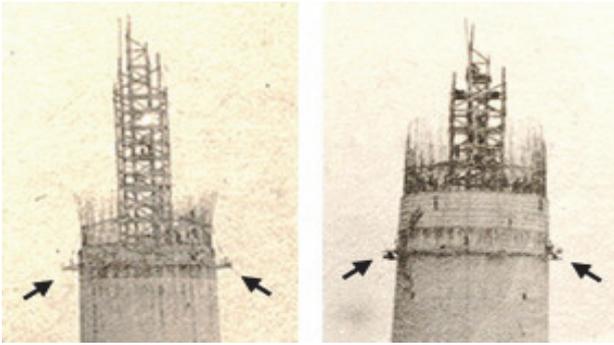
(a) 1リフト目型枠の下段 (b) 3リフト目型枠の下段  
写真-20 外足場(矢印) (現存写真6)

写真-20は施工中の外足場と先行する内足場を写したものである。両写真とも外足場は1段(矢印)である。写真-20(a)は、上から1リフト目型枠の下段に、写真-20(b)は、同じく3リフト目型枠の下段に足場が設置されている。とりわけ、写真-20(b)では、矢印の先に型枠解体作業中の作業員の人影が確認できる。このように、この写真は、1段の外足場を上下に昇降させて施工していたことを示している。

外足場を構成している1組の足場の大きさを、仮に長さ2m・幅80cm程度の鋼製枠と木製足場板からなる構造とした場合でも、重量はわずか30数kg程度(筆者算出)であり、2人の人力作業により十分対応できる重量である。今回の調査のなかで、昭和40年頃も外足場をロープを使って人力により昇降させていたとの情報を、当時の技術者から得ることができた。全周の外足場を数ブロックに分割し、それに見合う作業員を動員することによって短時間で昇降できたものと推察する。

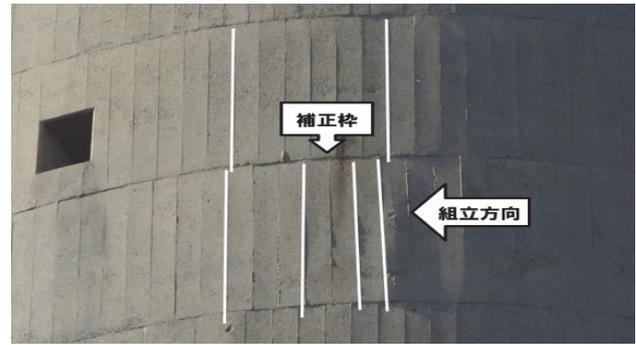
写真-21 型枠傾き補正枠

無線塔の外型枠単体(標準枠)の寸法は、幅14cm・高さ1.37m、内型枠は幅12cm・高さ1.37mである。塔は高くなるにしたがって直径は小さくなり、円周長も短くなる。上下幅が同じ型枠を使用すると上側が少しずつ円周方向に傾いてくる。そのため、この傾きを補正する型枠が必要となってくる。写真-21は、その傾きと、それを補正している型枠(補正枠)の設置状況をよく示している写真である。

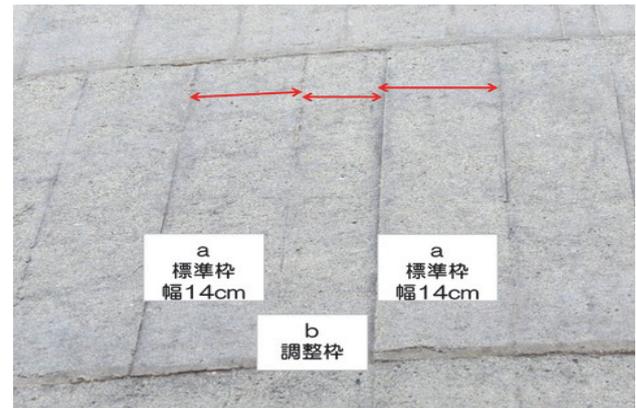
写真-22 型枠円周長調整枠

型枠を一周組み立てると、最終枠は、その隙間に合う型枠(調整枠)が必要となる。写真-22はこの状況がよく分かる写真である。両側の型枠aは幅14cmの標準枠、bは円周長の調整枠である。調整枠は、各リフトのいたるところで確認できる。

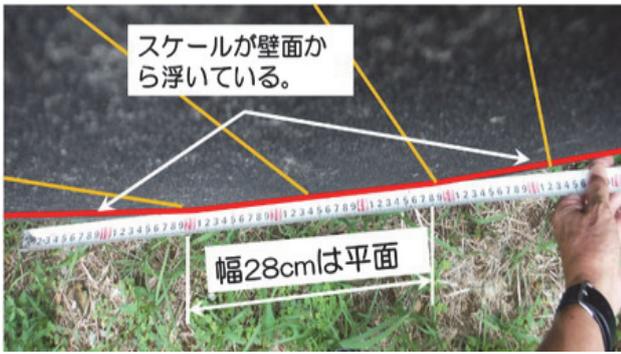
写真-23 外型枠曲面の形状

写真-23は塔基部円周方向の曲面を上方から写したものである。茶色線は、標準枠(幅14cm)の縦ライン、赤線は水平方向の表面形状を示す。塔本体の外表面は幅28cmの平面により構成されている。木製型枠は、幅28cmの1枚物よりも入手が容易な幅14cmの物2枚を組み

合わせて、2連枠として資材の節減と施工の効率化を図っている。

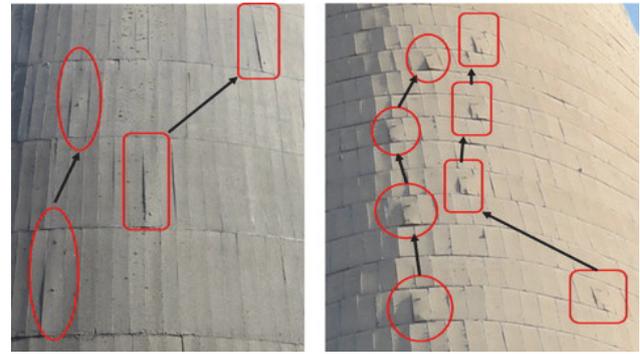
(a)下位リフト (b)上位リフト  
写真-26 外型枠の転用

写真-26は型枠の転用状況を示す写真である。特徴ある外型枠跡から、写真-26(a)下位リフトは2リフト毎に、写真-26(b)上位リフトは3リフト毎に転用したことが分か

る。下位リフトは1サイクルの施工数量が多いため、2リフト分の型枠を使用してロスなく施工できたものとする。

しかし、上位リフトに行くにしたがいサイクルタイムは短くなり3リフト分の型枠が必要となったものと推察する。ちなみに、塔基部の外径12mの2リフト分の型枠は、外径8mの箇所では3リフト分として転用できる。

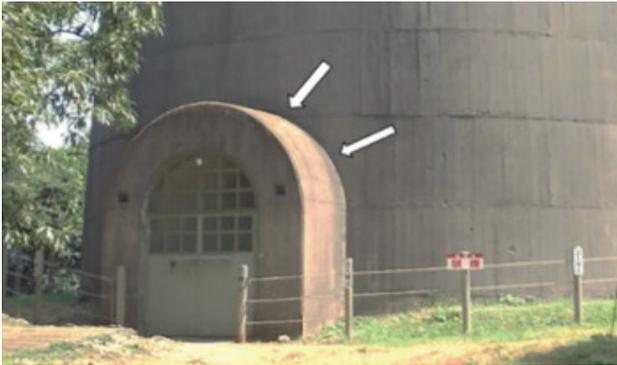
写真-24 塔入口(型枠厚さ跡 矢印)

写真-24は3号塔入口の写真である。入口のコンクリートは、塔本体と同時に打設されている。入口外面上部には、塔本体型枠下端部をアーチ状にくり抜いてコンクリートを打設したため、型枠の厚さを示す跡が写真の矢印部に残っている。写真-25はその局部を写したものであるが、この矢印の幅は厚さ4cmの型枠を使用したことを示している。

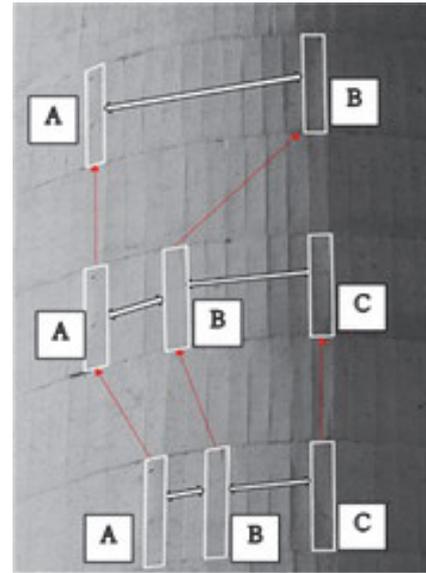
写真-27 特定の型枠の移動先

写真-27は、同じリフトの特定の型枠が次にどこに移動したかを示した写真である。紙面の関係で分かりやすく拡大できないが、型枠ABCの移動先の枠と枠の間隔はそれぞれ異なる。そこにはまったく規則性はない。こ

のような箇所は数多く確認できる。したがって、型枠解体組立作業は大枠ではなく、2連枠を1単位として取扱ったことを示している。2連枠は、10kg程度(筆者試算)であり非常に軽い。必要な作業員の人数さえ動員すれば全周の型枠を短時間で引き上げることができる。

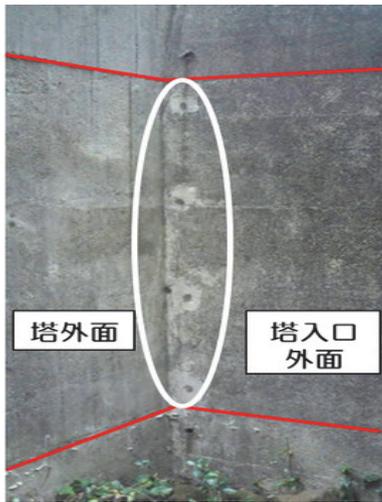
写真-28 締付用ワイヤーを通した4段の鞅管跡(○印)

上下の赤線の間は1リフトである。塔入口コンクリートには、ワイヤーを通した4段の鞅管(外径34mm鋼管)が埋め込まれたまま残されており、入口の内壁でも確認できる。4段の締付用ワイヤーを鞅管に通し、外型枠外周を締付けたことは明らかである。

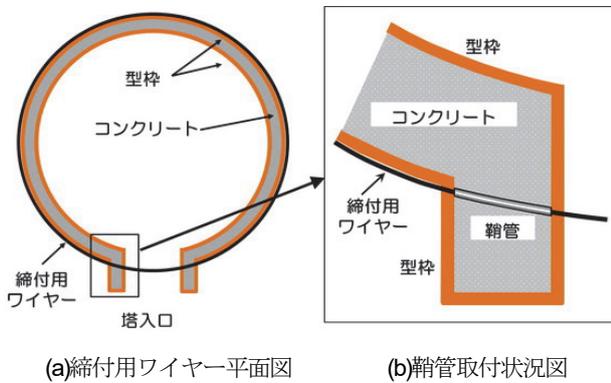
(a)締付用ワイヤー平面図 (b)鞅管取付状況図  
図4 鞅管取付模式図

図4は塔入口部分の鞅管を取付けた箇所の詳細模式図である。

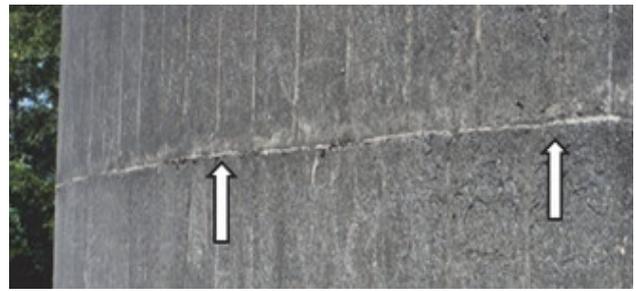
写真-29 打継目のレイタンズ(矢印)

写真-29はコンクリート打継目に見られる白い2~3mm程度の層(矢印)を写したものである。おそらくレイタンズであると推察する。レイタンズは、打継目の付着力を阻害する有害なものと認識され始めたのは1931(昭和6)年以降<sup>40)</sup>であり、無線塔建設当時は、その認識がなく除去されなかったものと考えられる。

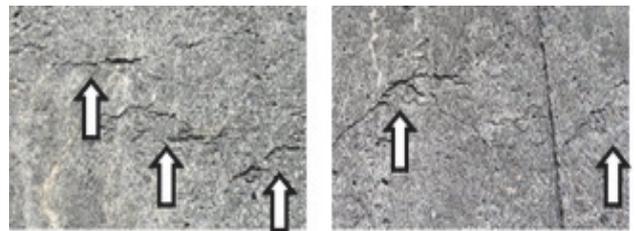
写真-30 沈下ひび割れの現象(矢印)

写真-30はコンクリート表面の沈下ひび割れ現象を写したものである。前述したように当時のコンクリートは、施工性を考慮して水を加えることにより軟らかさを調整していた。余分な水は打設直後のブリージング水となって上昇し、コンクリートに沈下現象を引き起こす。

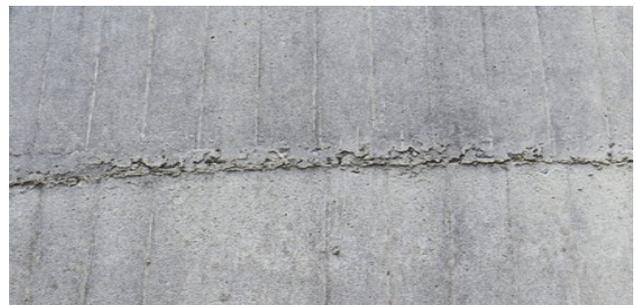
写真-31 水の分離現象

写真-31は、コンクリート中の水が分離して打継目の型枠隙間から漏水し、骨材が露出してジャンカ状になった状況を写したものである。

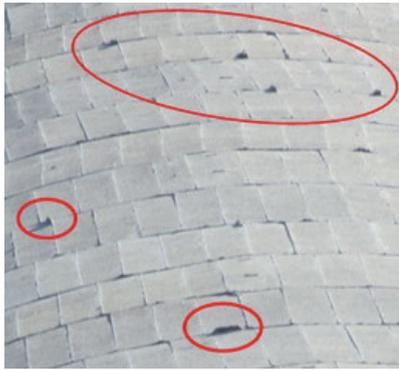
写真-32 型枠から漏れ出たモルタル分(O印)

写真-32は、型枠の隙間にコンクリートのモルタル分が漏れ出て、硬化した現象を写したものである。約100年を経た現在でも当時のまま壁面に残っている。

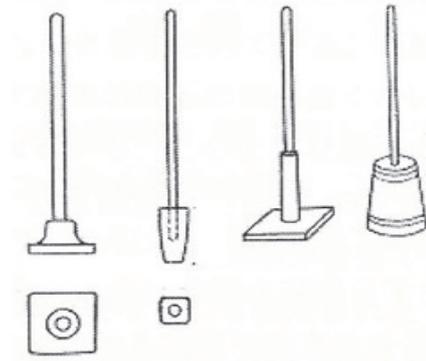
図-5 搦固蝟 (左3本は金属製, 右は木製)

写真-33は、1リフト高さ137mを3層に分けて締固めたことを示しており、その1層の厚さは単純計算で40数cmとなる。3塔ともすべてのリフトにおいて3層に分けて締固めている。3塔全体でも層境が明瞭な箇所は非常に少なく、図-5に示すような搦固蝟<sup>41)42)</sup>のみに頼るほかなかった時代の構造物としては、驚くべき成果である。コンクリートの締固め方法について前述の技術書には、「柱状の構造物は堅練で、できるだけ薄層で搦固めよ、鉄筋の交錯があるため堅練で搦固めが困難である時は、むしろ軟練を用いて十分に搦固めたほうが、緻密な仕上げが得られる場合もある。」<sup>43)</sup>と記されている。また、この「薄層」の厚さについて、無線塔完成後の1931(昭和6)年に制定された土木学会の『鉄筋コンクリート標準示方書(初版)』によると、「硬練コンクリートの場合は、一層15cm以下で搦固めよ。」とも記されている。ちなみに、広辞苑によれば、「搦く」とは「棒の先で押しつぶす」という意味である。

試験体の大きさは内部振動機(φ40)の効果範囲を考慮して50cmの立方体とした。試験体は搗固法2個、内部振動機締固法1個の型枠を準備し、図-5を参考に、写真-36のような先端直径10cmの搗固蝸を試作して搗固め試験体を作製した。詳細な試験概要を表-3に示す。

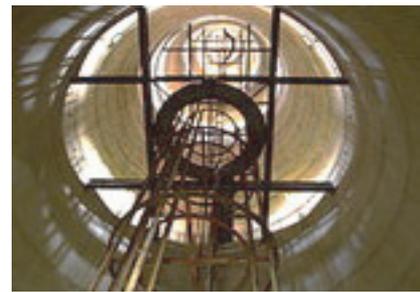
写真-34 鋼製ステージ

写真-34は塔内部の井桁状の鋼製ステージである。高さ137mの区間に10段ほど設置されている。木製の内足場が、この鋼製ステージの中央部分に固定されていたことは明らかである。しかし、塔躯体の施工は、この内足場のみでは施工できない。内足場と塔内壁面との空間を埋める足場(作業床)が必要である。作業床は、鋼製ステージの上に木製支柱を立ち上げ、必要な床高さ毎に足場板を隙間なく敷きつめたものと判断する。なお、鋼製ステージ下の円形状のものは、3塔完成後の塔頂部を結ぶ空中線が、風圧等の影響で切断されないように設置された緩衝装置設備(ダンパー)の一部である。

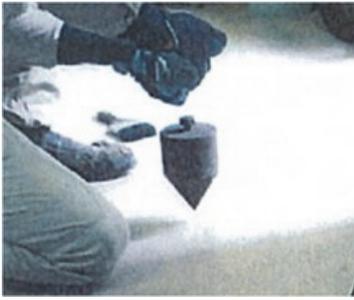
(大正鉄筋コンクリート(株)提供)  
写真-35 測量用重錘

ところで、塔構造物を鉛直に施工するには、塔の中心点を上方に移してゆく測量技術が必要である。現在でも、高い塔や煙突の測量には簡便な方法として重錘が使用されているが、当時も重錘を使って、固定された上方の鋼製ステージに中心点を随時移設していったものと考えられる。写真-35は現在も使用されている重錘である。腕の太さと比較するとその大きさが分かる。

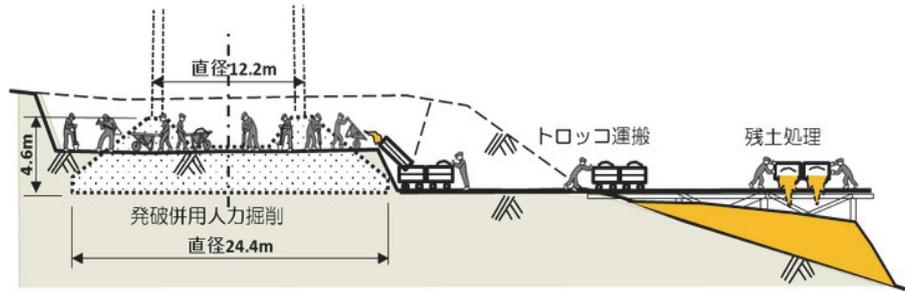
図-6 基礎掘削状況推測図

3塔の基礎掘削深さは地形によって異なるが、掘削深さを基礎の高さ程度とすると、1基の掘削数量は約2,500m<sup>3</sup>から3,000m<sup>3</sup>(筆者試算)になる。ちょうどこの大正時代後半から建設機械化の進展が始まるが、掘削数量も少ないことからダイナマイト併用の人力掘削方法とし、周囲の地山を開削した地盤に軌道を敷設して、低くなっている外側の斜面にトロック運搬処理したものと考え。図-6に基礎掘削状況推測図を示す。

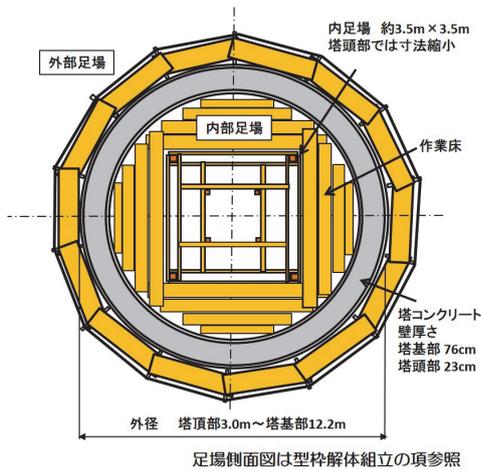
図-8 足場平面推測図

前述したように、塔内部の足場は、中央部の内足場と鋼製ステージの上に組上げた作業床を隙間がないように敷き詰め、外足場は型枠に取付けた専用の金物(後述 図-9型枠施工図のブラケット差込用枠参照)に差し込んで固定したり、ロープにより吊下げて使用したものと考え。図-8に足場平面推測図を示す。

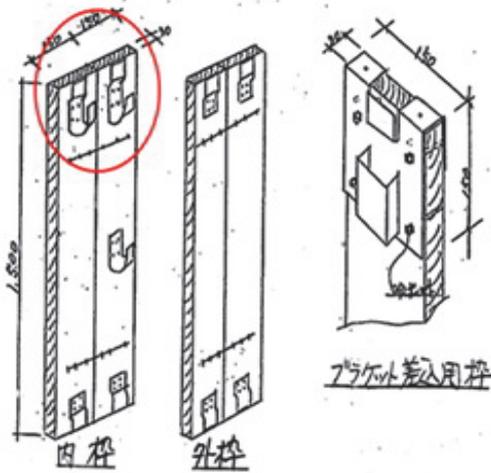
図-9 昭和40年頃の煙突工事の型枠施工図  
(大正鉄筋コンクリート(株)提供)

図-9は1965(昭和40)年頃施工されたある煙突工事の型枠施工図の一部である。型枠は2連枠であり高さ1,500mm・幅150mm・厚さ30mm, 外型枠はなまし鉄線7段締付け, 内型枠は丸鋼φ19を3段配置し, 内梁によって押えつけるようになっている。また, 内・外型枠の上下端部は, 型枠ずれ止め防止用の平鋼を挿入する構造になっている。そのほか, ブラケット足場のフックを差し込む金物も取付けられている。ここで写真-14の締付用ワイヤーを載せかけている金物(最上段矢印部)と, 図-9○印を比較してみると同じような形状をしていることが確認できる。

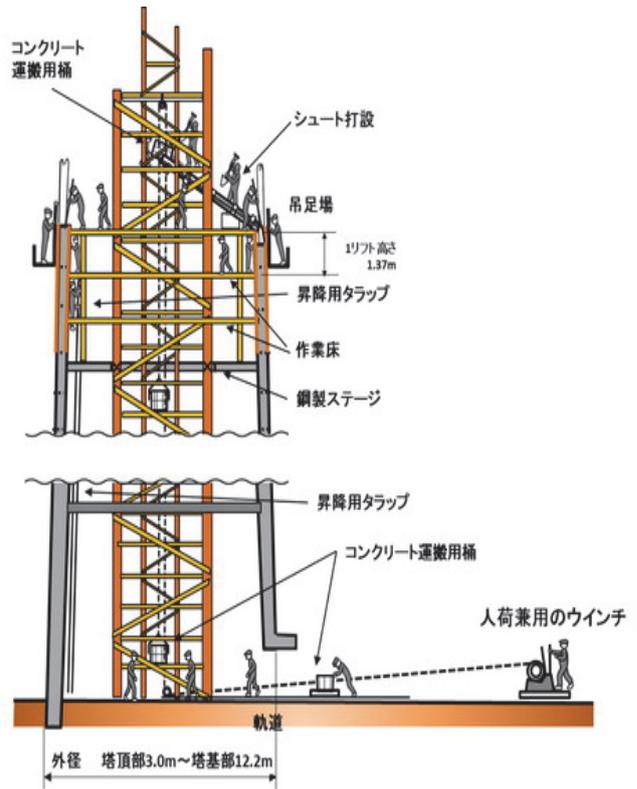
図-13 塔コンクリート打設状況推測図

前述のように, 内足場の中央部は地上部から塔頂部まで, 人荷昇降用の空洞(約1.5m×1.5m)を保持した構造となっている。1965(昭和40)年頃の煙突工事の施工では, この木製足場が単管足場になり, 中央部は同じく空洞になっている。この空洞内を, ウインチによりコンクリートバケットを吊上げ, 塔頂部においてシュートを使用して打ち込み, 内部振動機による締固め方法が採用されて

いる。大正時代と昭和40年頃の施工方法は、締固方法を除いて大きな相違はなく、無線塔施工時の技術力の高さがうかがえる。図-13に塔コンクリート打設状況推測図を示す。

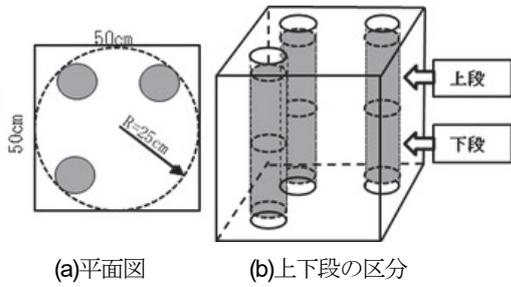
図-14 コア採取位置

コアの直径は、JIS規格に基づいて骨材寸法の3倍以上のφ100mm、高さ200mmとした。コア採取位置は図-14(a)に示す平面位置とし、図-14(b)のように上下段に分けて3本ずつ採取して、その平均値を評価の対象とした。

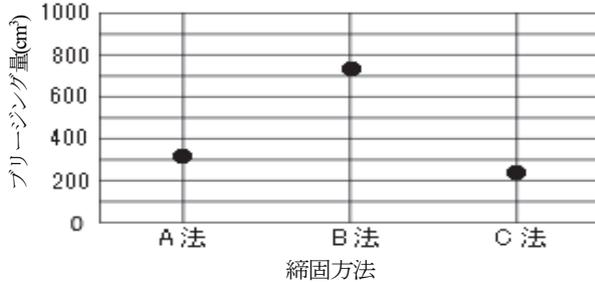
図-15 締固め方法とブリーディング量の関係

ここでいうブリージング量は一辺50cmの立方体から表面に上昇してきた水の総量を示す。ブリージング量は、

内部振動機によるC法より搗固機によるA・B法が多く、特に長時間搗固めたB法は内部振動機締固めC法の3倍にも及ぶ量に達した。

延べ24分間搗固めたB法搗固め2回目の3巡目からは、搗固蝸を試験体の底まで容易に挿入できなくなるとともに、モルタル分が表層に集中し、その後のブリージング量はA・C法よりはるかに多い現象が生じた。おそらく、骨材が下方に沈降し材料分離を起こしたものと推察した。また、B法の見掛密度はわずかに高くなったものの、圧縮強度は延べ6分間搗固めたA法より小さい値となった。このように、B法は、長時間の搗固め過ぎにより材料分離現象が発生したが、コンクリートの品質を低下させるほどの影響はなかったことを示す結果となった。

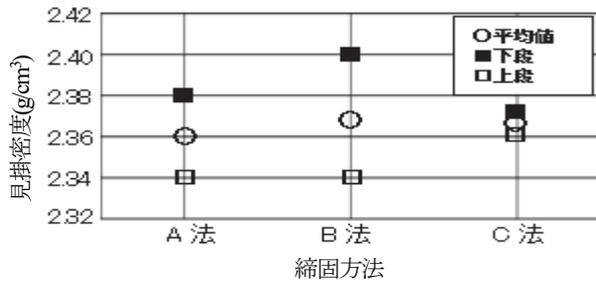
図-16 締固め方法と見掛密度の関係

見掛密度はA・B・C法によって大きな差は見られなかったが、長時間搗固めたB法がわずかに高い値を示した。

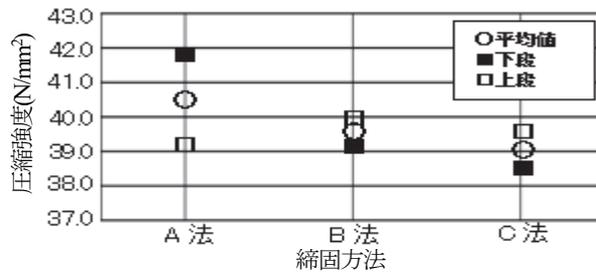
図-17 締固め方法と圧縮強度の関係

大正時代から現代までセメントの粒径、粒度分布および化学組成は大きく変化し、品質は比較できないほど改良されている。そのため今回は、4週圧縮強度そのものの数値ではなく、締固め方法の相違による相対的な強度の

比較に視点を置いて検証した。

今回の圧縮強度試験の結果は、A>B>Cとなり、内部振動機締固めより搗固機が高い値を示した。

「相当なる搗固め」のA・B法は、戦後の高度成長期の内部振動機による一回の締固めのC法より、積算細孔容積は少なく、圧縮強度は大きい結果となった。この「相当なる搗固め」は緻密なコンクリートを生成することに寄与し、中性化の抑制に有効な締固方法であると推察した。

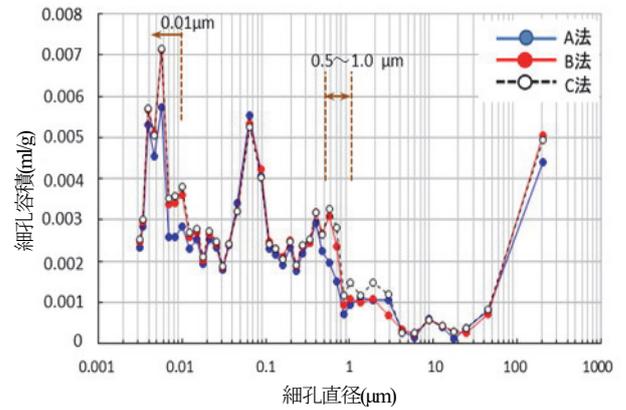
図-18 細孔直径と細孔容積の関係

図-18の細孔直径に対する細孔容積の分布は、ほぼ、同様の傾向を示すが、A法は0.01μm以下と0.5~1μmの範囲で他の試料より少ない値を示した。

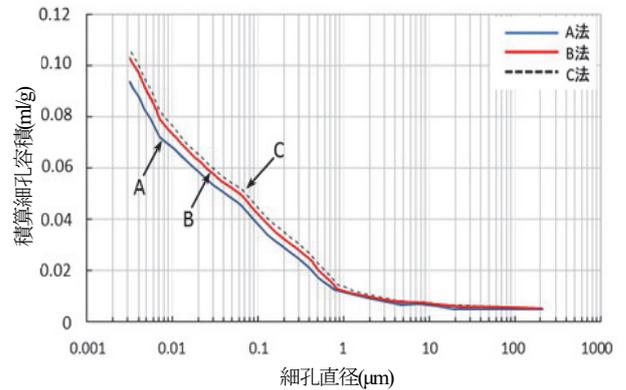
図-19 細孔直径と積算細孔容積の関係

図-19と表-4によると、それぞれの積算細孔容積に大き

な差はないが、積算細孔容積は $A < B < C$ の順で内部振動機締固法より搗固法が少ない結果となった。
