古写真及び現存構造物による針尾無線塔の 施工方法の推定と施工期間の検証

The estimate of the construction method and inspection of the construction period of old photograph
and the Hario wireless tower with the existence structure

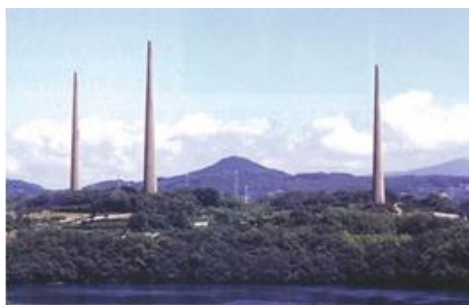
針尾無線塔(写真-1)は日露戦争において無線通信の重要性を認識した旧日本海軍が、伝播の安定度に不安があった短波通信に代わって長波通信の実現のため、巨大な高さの無線塔施設として針尾送信所の敷地のなかに3塔建設したものである。この3塔の無線塔は、大正時代に建造された塔状構造物のなかでも現存する日本で最も高い構造物であり、かつ、3塔とも現代の構造物と比較しても遜色がない良好な状態を保ち、健全な姿を維持している。しかしながら、針尾送信所建設に関する記録は、終戦時の海軍の工作で焼却されたと考えられ、無線塔の施工技術を推測できる資料は、数枚の写真以外見つけられない。

写真-1 針尾無線塔(参考文献 2)より)

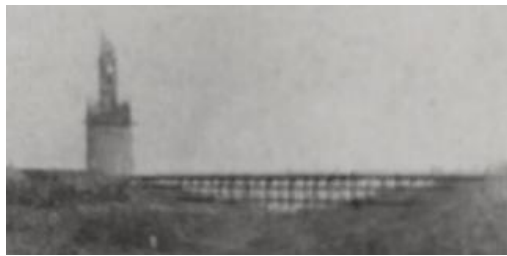
写真-2(古写真-1) 軌道栈橋写真(参考文献 2)より

写真-2(古写真-1)は資材搬入用軌道栈橋である。針尾送信所建設に使用するコンクリート数量は、無線塔が3基 9,150m³、通信局舎が約 3,500m³(筆者算出)、その他の小構造物を考慮すると約 13,000m³にも及ぶ量になる。当時の陸上工事としては膨大なコンクリート数量である。

これらの施設を建造するためには、セメント、砂、砂利、鉄筋、送信局舎設備、そのほか仮設資材を搬入しなければならない。当時は佐世保から針尾島まで現在のような道路は整備されていない。そのため、自ずと海上輸送となる。砂は佐賀県唐津湾に注ぐ松浦川から搬入している³⁾。海上輸送された資材は、無線塔を建設した標高約 50m の台地まで斜面に設置した軌道を利用して巻上機で巻上げ、陸上は軌道栈橋を設置して各構造物まで運搬していた。

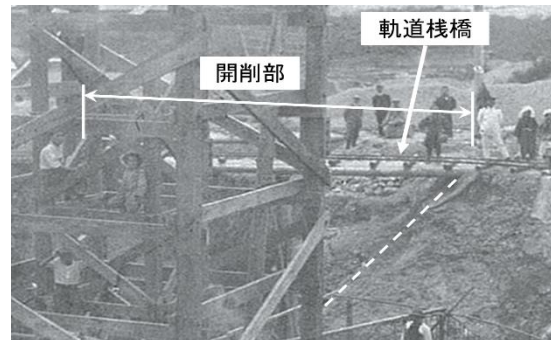
写真-3 の掘削法屑にはコンクリート運搬用の外周軌道を設置している。また、写真-3 の正面を拡大した写真-4 には法面の一部を基礎底面まで開削し、その箇所の軌道は丸太を使用した栈橋構造になっており、掘削土搬出や雨水排水を容易にするための工法である。

写真-4(古写真-2 の一部を拡大) 開削部と軌道栈橋

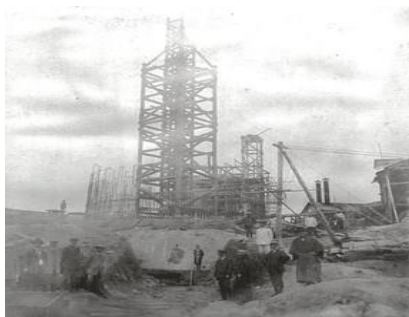
写真-6(古写真-3) 基礎コンクリート完成写真
(参考文献 2) より

写真-6(古写真-3)は基礎コンクリート完成直後の写真である。この基礎も法面の一部を開削している。写真-3の鉄筋組立施工中の基礎とは別の塔の基礎である。

次の写真-12 は同様に内足場方式を採用して 1921(大正 10 年)に完成した高さ 201m の福島県の旧通信省原町無線塔である。この無線塔も完成時は世界一を誇っていた塔状構造物である。写真-6 には、針尾無線塔(1922(大正 11 年)に完成)の内足場全体の姿が写っていたが、針尾無線塔は前述したように軍事施設のため詳細な記録は残っていない。内足場の構造が旧日鉱佐賀関精錬所煙突、旧通信省原町無線塔と同様の構造であることから、この技術が採用されたことが推察される。

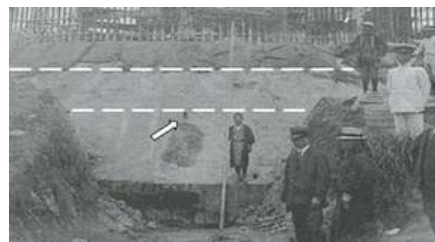
写真-7 は、写真-6 の高さ 4.6m、コンクリート数量 1,360m³の基礎コンクリートを拡大した写真である。現代の施工法であれば、1~2 リフトで施工できる大きさである。この写真から全体のリフト割の区分を見分けることはできないが、基礎天端に養生用ムシロが掛けてある部分が基礎コンクリート最終リフトである。中央の水抜穴(矢印)は、基礎内側凹部に溜まった雨水や養生水を排水するため設置されたもので、凹部底面から上のコンクリート数量 265m³を 2 回(点線)に分けて打設し

写真-7(古写真-3の一部を拡大)
基礎コンクリート(水抜穴の矢印とリフト割の点線)

たことを示している。基礎の形状や多くの労力を要する傾斜した仕上げ面積等の制約もあり、その条件に合わせて打設リフトを調整したものと判断する。

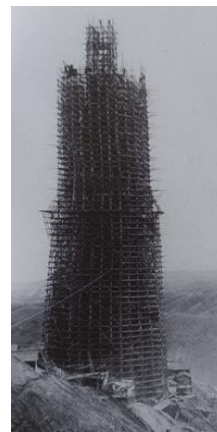
写真-8 旧日立鉱山精錬所煙突の足場(参考文献9)より

写真-8 は我が国で最初の世界一の高層煙突として外足場方式で建造され、1915(大正 4)年に完成した高さ 156m の旧日立鉱山精錬所煙突である。資材の荷揚げ設備はなく、すべて背負って運搬するため強風時は非常に危険を伴う作業であったと、日立鉱山社員で設計者の宮長平作は回想している⁹⁾。写真-9 は、同様に宮長平作が設

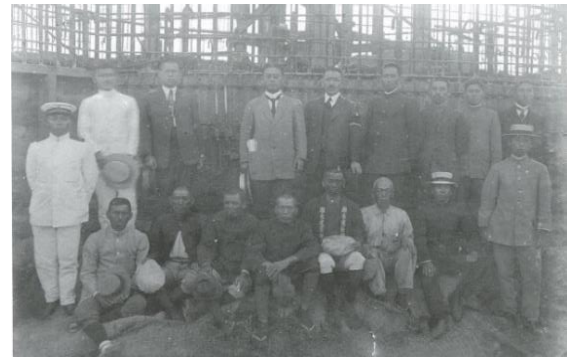
写真-13(古写真-4) 塔体型枠写真(参考文献 2)より)

写真-13(古写真-4)は、塔体コンクリート 1 リフト目打ち込み後、高さ 1.37m の型枠を背にして集合した工事関係者を撮影したものである。ポケットに書類を入れた人物は建設を指揮した吉田直主任技師である。

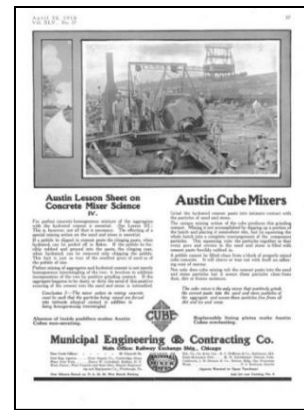
キューブ型ミキサーは、針尾無線塔完成直前に着手した同じ旧海軍の呉海軍工廠敷地開削工事においても使用され、その型式は「アメリカ Austin 社キューブ型 56S」との記録¹⁵⁾がある。針尾無線塔も同型を使用していた可能性が高い。「56」は 56 立方呎（立方フィート）、1 回の練り混ぜ量は 1.57m^3 （公称値）である。実施工能力は 70% 程度に減少する。1 回の練り混ぜ時間を 5 分として 1 時間の練り混ぜ量は約 13m^3 となる。塔体コンクリート 1 リフト目の最大数量 37m^3 （筆者算出）に容易に対応できる機種である。写真-18 は、左上に不鮮明であるが「April 26. 1916」の印字がある Austin 社のキューブ型ミキサーのカタログ写真である。

写真-18 Austin キューブミキサーのカタログ（1916(大正 5)年）（筆者所属（公財）長崎県建設技術研究センター所有）
