2023年度五島焼八本木窯跡発掘調査概要報告

The Report of the Excavation of Happongi kiln in Goto islands (2023)

In the late Edo period, porcelain production began in the Goto Islands to the west of Kyushu. 5 kiln ruins had been discovered on Fukue Island. Nagasaki University began an archaeological survey of these kiln sites in 2016. From 2018 to 2021, we had excavated at Tanoe kiln site, and have excavated at Happongi kiln since 2022. This report is a report of the excavation survey of Happongi kiln conducted in 2023.

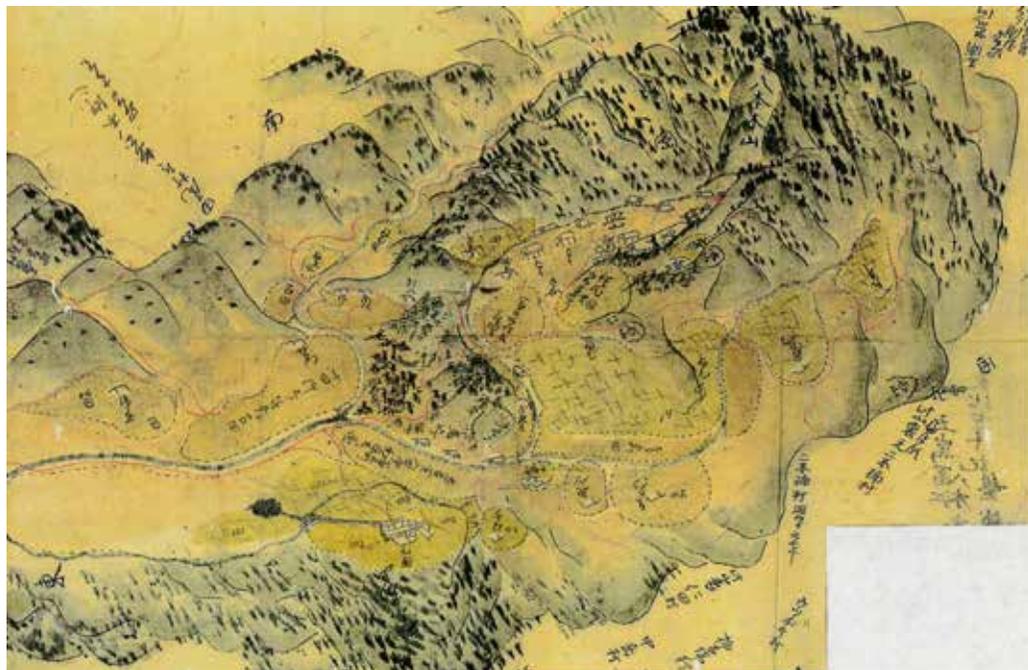
図3 『八本木山絵図』(下川 2001)

前に触れたように八本木窯については、天草高浜の上田家に残る「文化七年記 五嶋富江 繁敷 八本木」の絵図にその姿が描かれている（図3）。「皿山」、「窯」、「窯神」、「役所」、「スヤキ」など各施設が「八本木山」の麓に描かれている。その他、上田禮作が滞在していたとみられる民家（図6）も描かれている。当時の窯場空間を知る上で貴重な資料となっている。

能性が高い窯である。この窯については富江の市街地から内陸に入った盆地にある繁敷の集落近くの八本木窯と推定している（図2、野上2020）。昨年と今回、発掘調査を行った窯である。その姿は後述する古地図にも描かれている（図3）。

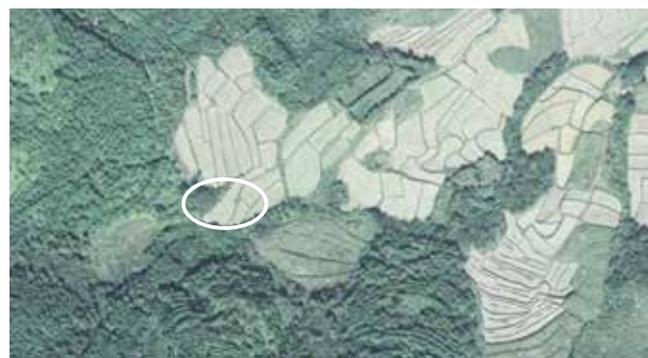
図5 八本木窯跡付近航空写真(国土地理院 1977.10.15 撮影)

八本木窯跡は五島市富江町繁敷字カニ畑546番地に位置する（図4）。窯体のある土地の地目は田であるが、現況は山林となっている。山林を開いて窯を築き、廃窯となった後に再造成して水田等として利用し（図5）、その後、耕作放棄地となり、再び山林となったとみられる。旧水田の石垣には窯壁片や焼土片が見られる。

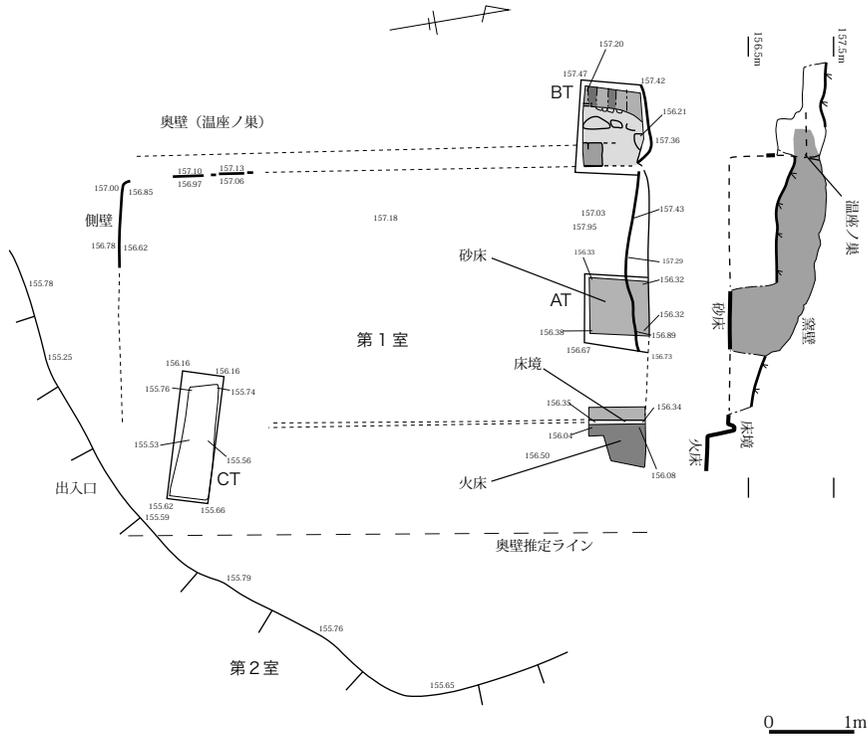
図9 八本木窯跡第1室・第2室平面図・縦断面

現地表面に窯壁が露出している焼成室が最上室とみられたため、最上室から下へ順に、第1室、第2室、第3室・・・とよぶことにし、主として第1室の規模と構造を確認するための試掘調査を行い、窯壁や床面を検出した。その結果、第1室の北側の側壁が最大約110cmの高さまで遺存していることがわかった。奥壁部分では煙出しの基部とみられる遺構面が検出されたが、上部構造が残っておらず、詳細な構造は不明である。また、南側の側壁付近でも奥壁を地表面に確認することができ、温座ノ巢の基部を確認した。分炎柱と分炎柱の間(通炎孔)に窯道具の円形ハマが張り付けられ、熔着していた。

北側の側壁の下方への延長線上に床境を確認した。床境の高さは約30cmであり、奥行から床境までの距離、すなわち、砂床の奥行は3.1mである。

また、焼成室の横幅については、2017年度の測量調査のとおり、6.7mを計測したが、焼成室の下方は削平されており、焼成室全体の奥行については不明である。しかし、さらに下方の崖の段差の部分に第3室の奥壁の一部の可能性のある窯壁が確認できた。この窯壁が第3室の奥壁であれば、2室分の奥行が約9.5mとなるので、一つの焼成室の奥行は平均4.7mとなる。

3.3.1 検出遺構 (図9)

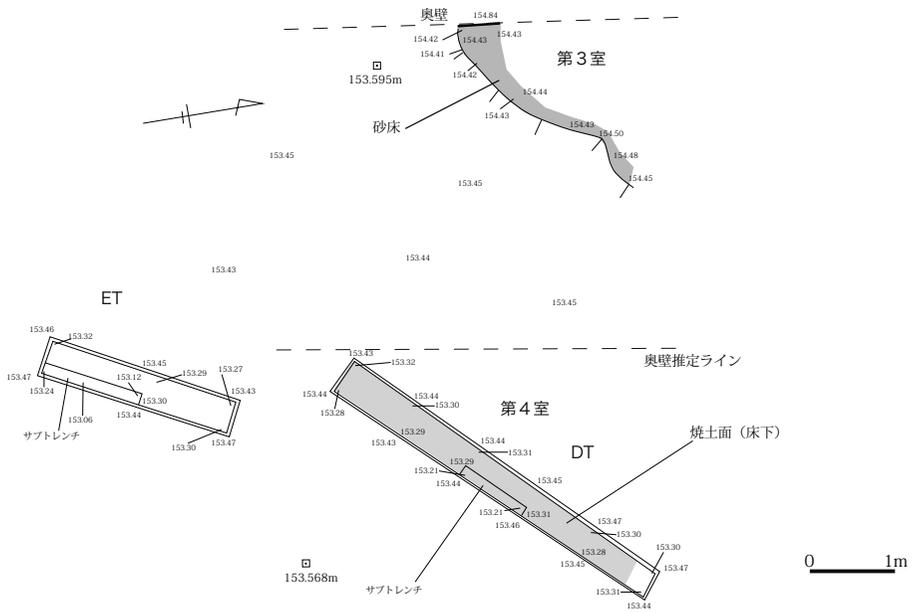
図10 八本木窯跡第3室・第4室平面図

今回の調査で検出された遺構は、崖に露出している窯壁と焼成室床面（砂床）とDトレンチで検出された焼成室の床下とみられる焼土面である。位置から推測すると、窯壁と砂床は第3室のもの、床下の焼土面は第4室のものとみられる。第3室は崖の内部を除いて、大半が破壊され、消失しているとみられる。第4室についても奥壁、側壁、床面いずれも削平を受けて、大半が失われていると思われる。

第1室と第3室の床面の高低差は約2mであり、1室あたりの段差は平均約1mである。第3室の床面とDトレンチで検出された焼土面の高低差が約1m10cmであるため、奥壁を含め、床面も削平されているとして矛盾はない。

4.3 調査内容（図10）

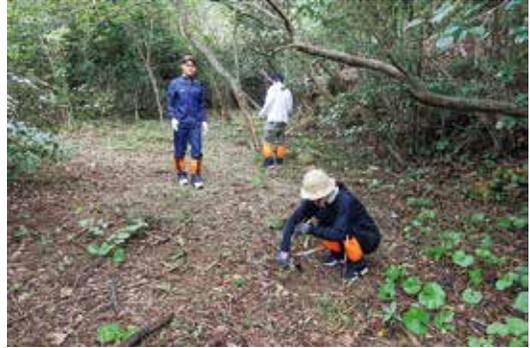
図11 八本木窯跡第1室（西から）

2022年度の発掘調査で検出した第1室（図11）の焼成室の奥壁から約10m下方にある段差の下の平坦地にトレンチ（Dトレンチ）を設定した（図12・13）。第1室の側壁の延長線上にあたる場所である。発掘の結果、焼成室の床下とみられる焼土面が検出された（図15・16）。焼土面は北端部を除いて、トレンチ全面に広がっている。明確な焼土面が見られない北端部については、掘削によって消失しているためか、あるいは窯の外側であるた

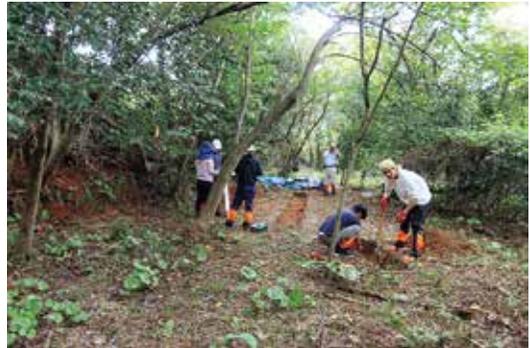
図13 八本木窯跡Dトレンチ発掘風景（南から）

めか、理由は明確ではない。検出された土層は、上から暗褐色土の表土層（1層）、遺物を少量含む黄赤褐色土層（2層）が堆積しており、その下は粘性があり、締まりもある赤褐色土層（3層）である。2層が水田造成土、3層が焼成室の床下とみられ、床面はすでに削平されてしまっている。Dトレンチ内にサブトレンチ（図17）を入れて、掘り下げて地山を検出した。

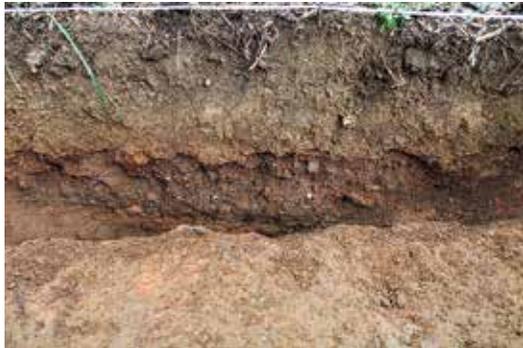
図19 八本木窯跡Eトレンチ内サブトレンチ（西から）

さらにDトレンチの南側にトレンチ（Eトレンチ）を設定し（図14・18）、一部サブトレンチを入れた（図19）。サブトレンチでは暗褐色土の表土層（1層）、遺物を少量含む黄赤褐色土層（2層）の下に、窯壁片や焼土を大量に含む赤褐色土層、炭を多量に含む黒色土層が検出されている。さらにその下は焼土が混じる黄褐色土が検出されている。

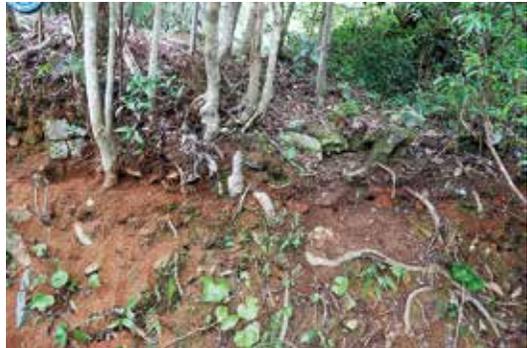
図20 八本木窯跡第3室奥壁および砂床（東から）

その他、第2室と第3室の間の段差付近に奥壁の可能性をもつトンバイ（耐火レンガ）の積み重なりが露出していたため、このトンバイの積み重なりが窯壁であるかどうかの確認を行った。その結果、奥壁と床面が遺存していることがわかった（図20・21）。

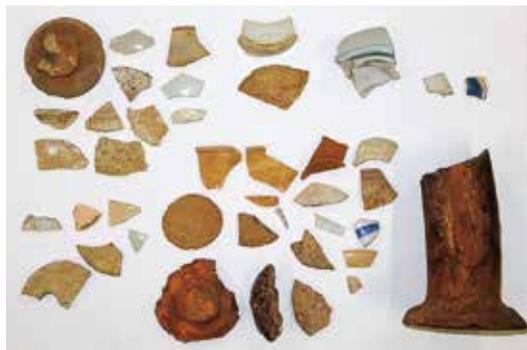
図24 八本木窯跡出土遺物

遺物は、陶磁器片と窯道具が出土している（図24）。焼成室の床下の遺構が残るのみであり、後の水田耕作で陶磁器片などを除去しているため、量は少ない。磁器は染付、白磁

があり、器種・器形がわかるものは碗、皿である。碗は広東形碗、皿は蛇ノ目凹形高台をもつものを含む。陶器の碗あるいは碗蓋が出土している。胎土は褐色であり、焼成不良の磁器ではない。その他、陶器質あるいは磁器の焼成不良とみられる碗があり、外面には削りによる鏽が入っている。

窯道具はトチン、ハマ、チャツ、シノ（ナンキン）などがみられる。トチンとシノは陶器質、ハマは磁器質である。ハマの中にいわゆる「雨垂れ痕」とみられる痕跡をもつものがあつた。

遺物の年代は19世紀前半頃とみられ、これまでの八本木窯の製品の年代観からはずれるものではない。
