3次元計測およびホログラフィ干渉計測による鋼構造物の非破壊検査に関する研究

長崎大学大学院修士課程 小嶋 悟・大石 裕介
長崎大学工学部構造工学科 神原 天鳴・出口 万里子
長崎大学工学部構造工学科 (指導教官) 松田 浩

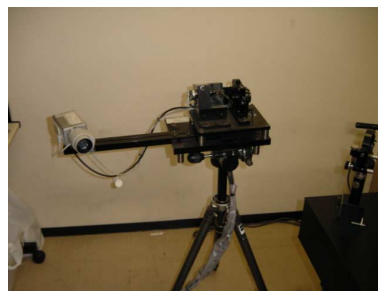
写真3 計測装置

膜などの柔構造の形状計測を目的として非接触・可搬型の3次元計測装置を開発した．本計測装置はCCDカメラ1台とスポットレーザ投光器から構成され，図3に示すように光切断法とも呼ばれるスリットレーザ投影法による計測も可能である．本計測装置はキャリブレーションなどの手間を省くため，写真3に示すようにCCDカメラ1台とスポットレーザ投光器を同一定盤上に一体化させてある．図3にスリット計測のスリットレーザの照射図を、写真4に計測風景を示す．
