島原鉄道における雲仙火山災害の影響

後藤 恵之輔*・長田 幸市**

Influence of Unzen Volcano Disaster on Shimabara Railway

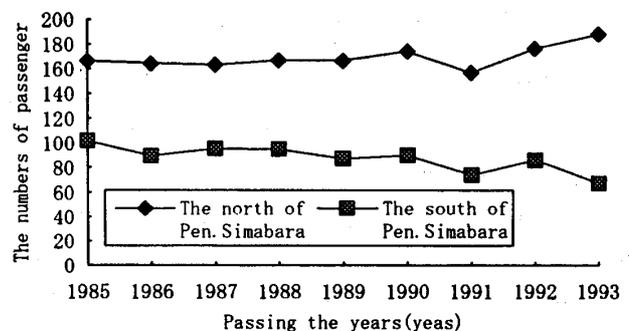
Fig. 1 A change of the number gotten on Shimabara Railways Co. at north and south of Simabara Pen.

というものであった。確かにFig. 1を見ても分かるように、南部の乗降客は北部に比べれば半数程度である。しかも、災害後には更に減少傾向にある。

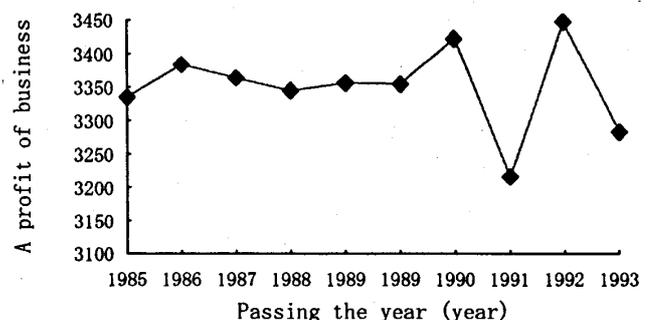
Fig. 2 A change of a profit of Shimabara Railways Co.

1991年の島原鉄道の営業収益は、Fig. 2を見ても分かるようになり落ち込んでいる。これは、大規模火砕流により鉄道が完全に寸断されてしまったためである。当然、その寸断された区間における乗降客はゼロである。

また、1993年の営業収益にも大きな落ち込みを見ることが出来る。1992年には一旦取り戻してはいるが、

これは一時的に鉄道を復旧し開通したことによる乗降客の増加によるものと考えられる。復旧後再び土石流によって鉄道が埋没し、不通区間を生じてしまったからである。この鉄道の復旧と火砕流・土石流の発生状

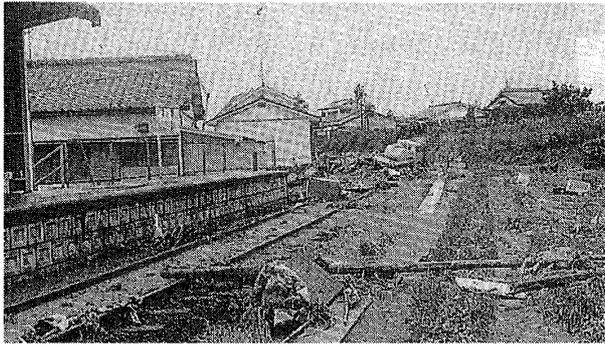
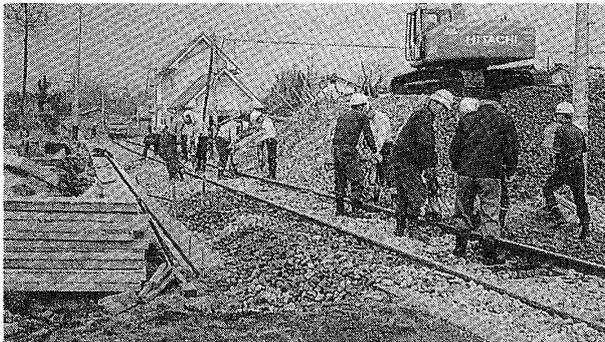
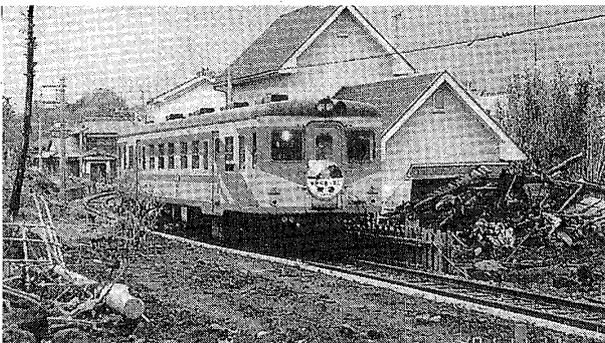
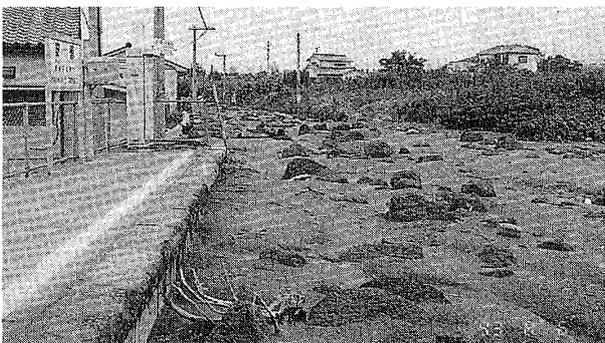
況の関係を一覧にしたものを Table 1 に示す。また、これに伴う島原鉄道の復旧の経過を Photo 1～8 (島原鉄道(株)提供、参考文献 4)) に掲げる。

Photo 1 6/30/1991 (Antoku Station)

Photo 2 12/17/1991 (Antoku Station)

Photo 3 12/27/1991 (Antoku Station)

Photo 4 6/18/1993 (Antoku Station)

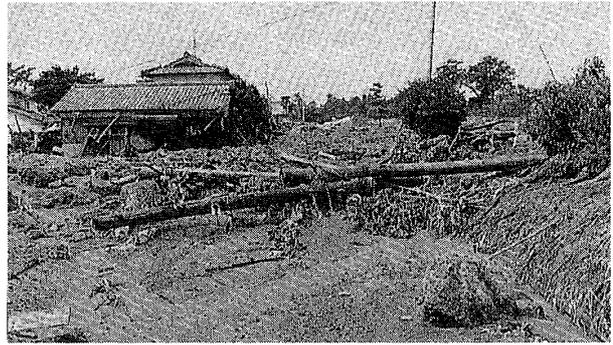
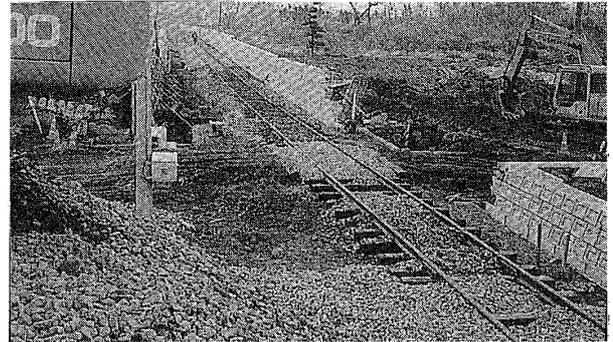
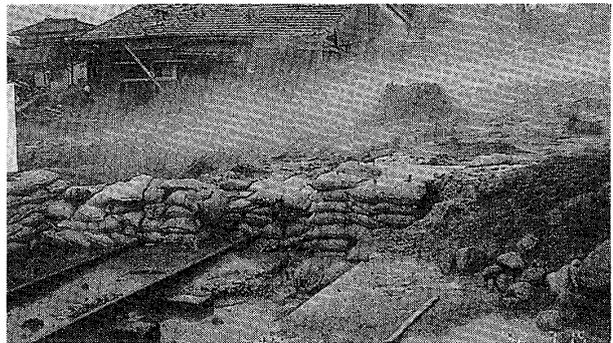
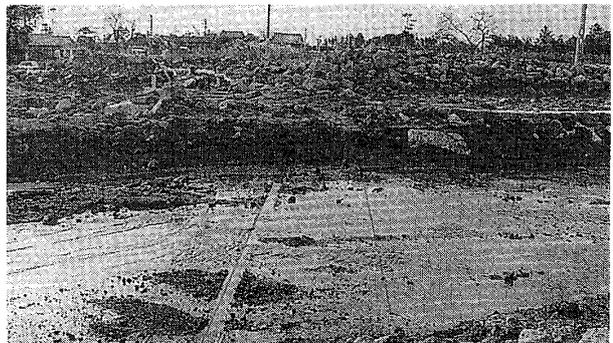
Photo 5 6/30/1991 (neighboring Kamata Town in 196)

Photo 6 12/17/1991 (neighboring Kamata Town in 196)

Photo 7 3/15/1992 (neighboring Kamata Town in 196)

Photo 8 6/1992(neighboring Kamata Town in196)

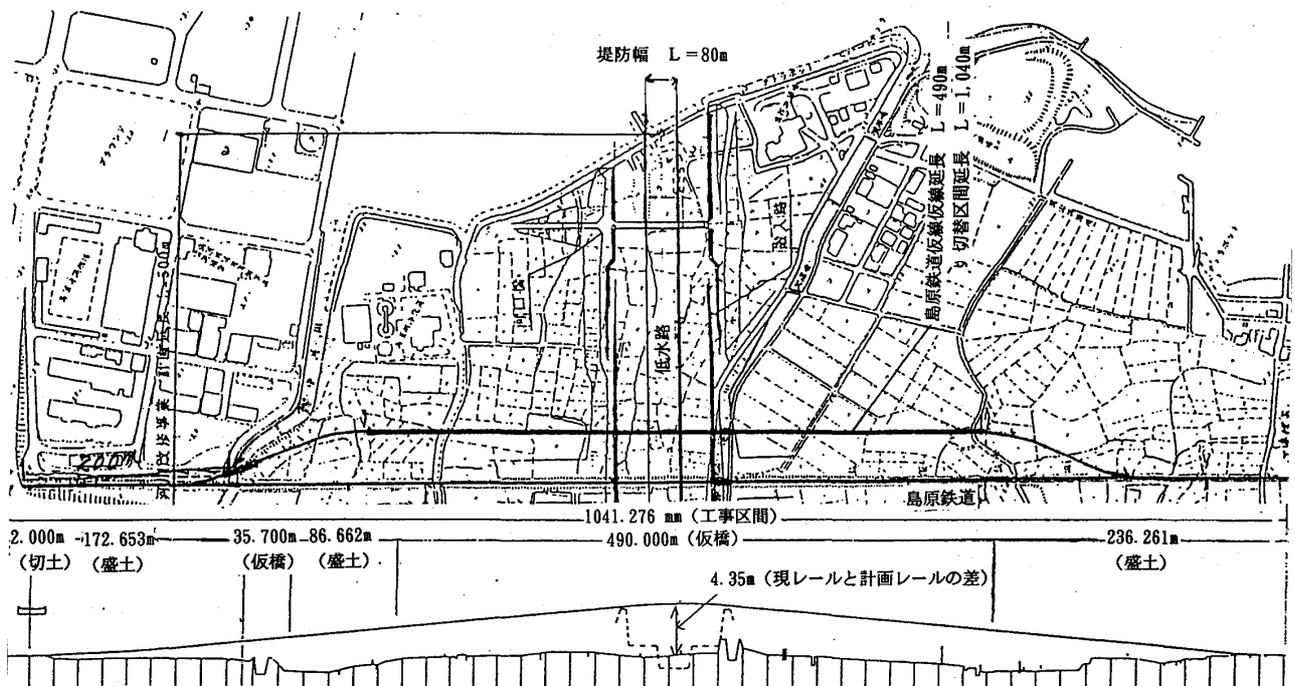
Fig. 3 Nakao River improvement works and high-bridge building plan.

近々、中尾川河口付近が河川改修のため川幅が約100mほどになる。それに伴い島原鉄道も、高架鉄道を架けることになった。

現在(1994.12.27)、国道251号線に避難用のパイパスがすでに作られている。迂回鉄道(仮設鉄道)を作り、これを通しながら高架鉄道もつくる。これは、平成6年末にすでに着工している。工事延長は約1,000m、高架部は長さ約40m、高さ5m程度にする予定である

(Fig. 3 参照)。

まずは迂回の部分を梅雨までに作り、予定では平成7年の3月までに完成し、その後、高架鉄道に着手する予定である。

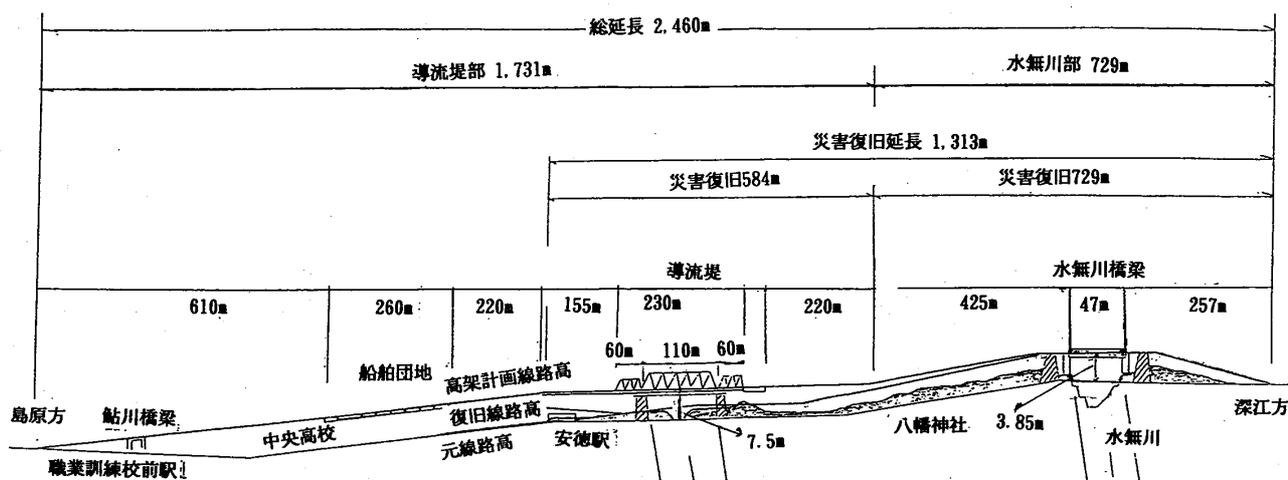
Fig. 4 Mizunasi River improvement works and high-bridge building plan.

現在、島原外港から深江まで6.4km運休を余儀なくしている。2,460mを工事区間として、高架鉄道を作っていく。20/1,000の勾配で登っていき、まず、導流堤付近(第1遊砂地)に来た時に、河床から7.5mの高架鉄橋になる。

しかし、トラス橋を架けるにあたって問題点があった。橋の下は、まさに導流堤で土石流発生時の力で橋脚が壊れる恐れがある。このため110mという長距離を1スパンで渡らなければならないことになる。次に、水無川では河床から3.85mの高さで川を渡る。水無川の川幅は本来37mであったが、拡幅工事により川幅は47mとなった。これを渡る鉄橋としては67mのトラス式鉄橋である(Fig. 4 参照)。

事業費は総額が23億円前後である。復旧の基本的な概念として、鉄道は公益事業であるということで国の予算が使われている。この計画が立てられる前、復旧工事を3回行った。しかし、この3回の復旧は平面復旧であり、すべてあの大規模火砕流によって埋もれてしまった。

この事により、平面復旧はもはや無理だという見地になった。そして、立体復旧は河川拡幅の原因者負担となり、現在(1994.12)までに8,000万円を投じて詳細設計が終わっている。これに関して建設省により構造上の検査があり、運輸省により運行上の安全の審査がある。ここで平成6年度以内にO.Kが出ると平成7年から着工を始める。そして、平成8年度秋口にはこの高架鉄道が完成するということになる。
