人工衛星データによる阪神・淡路大震災の被災地抽出調査

後藤 恵之輔*・全 炳 徳*・西 川 麗**

Investigation of Stricken Area in the Hanshin-Awaji
Earthquake Disaster by Satellite Image Data

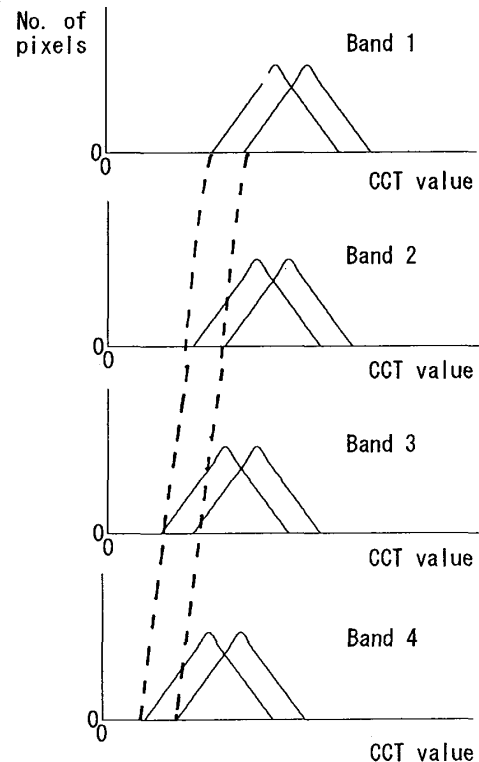
図-2 各バンドの大気による影響 (MOS)

図-2に示すように, 人工衛星データをそのまま使用すると, 霧や雲などの大気状況によって, 各バンド値に大きな差が生じる。地球を被覆している物質の反射や放射する電磁波を, 正確な値で捕えるには, 大気の影響を考慮すべきである。すなわち, 大気条件が異なる2時期のデータを同じ条件として正確な比較を行うためには, 大気によって増えたCCT値を取り除く作業が必要である。

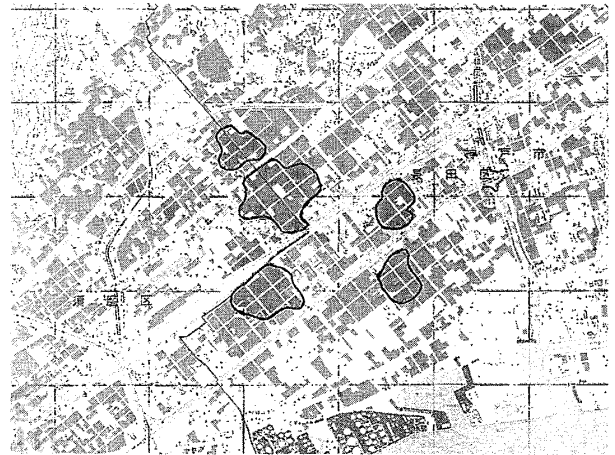
図-5 長田区の被災状況⁷⁾
黒く囲んである部分が火災範囲

図-5に長田区の被災状況を示す。黒で囲まれている箇所が火災現場である。衛星データと照合した結果、比較的雲の少ない長田区において、大阪ガス製造所北西方角の火災現場を抽出できた。図-6に、火災現場の各バンドにおけるCCT値を示す。バンド-1と3
