平成11年9月23日長崎市式見で発生した小さな竜巻

Small Tornado Occurred at Shikimi, Nagasaki City on 23 September 1999

Abstract

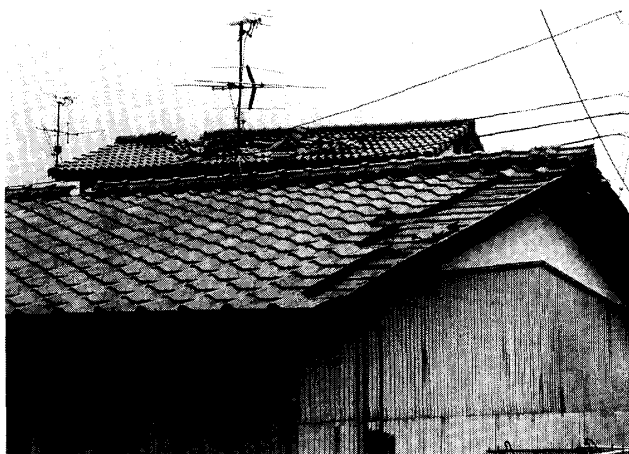
写真3 屋根瓦の被害。手前の平屋では右側の瓦が飛ばされた。後方2階家屋は、屋根中央部の被害が大きい。

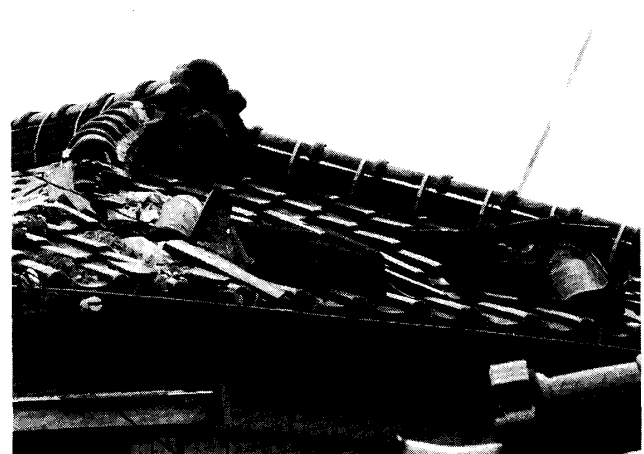
写真4 竜巻により壊された2階家屋の屋根瓦。強風により瓦が損壊したり、めくれ上がっている。なお、屋根瓦の被害は北側屋根の瓦に多く見られた。

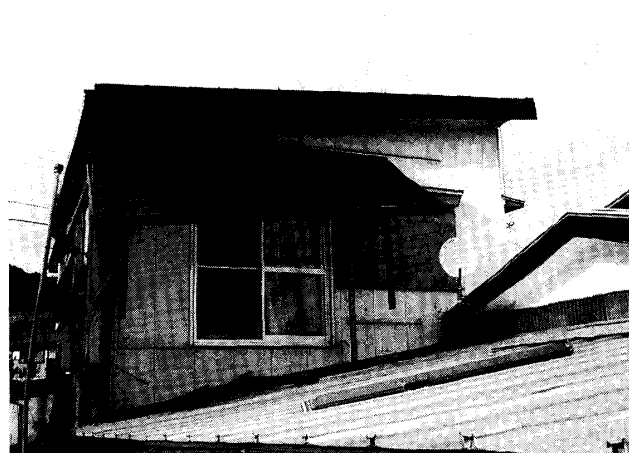
写真5 2階に取り付けられたテラスの被害。テラスの柱、床が無くなっている。

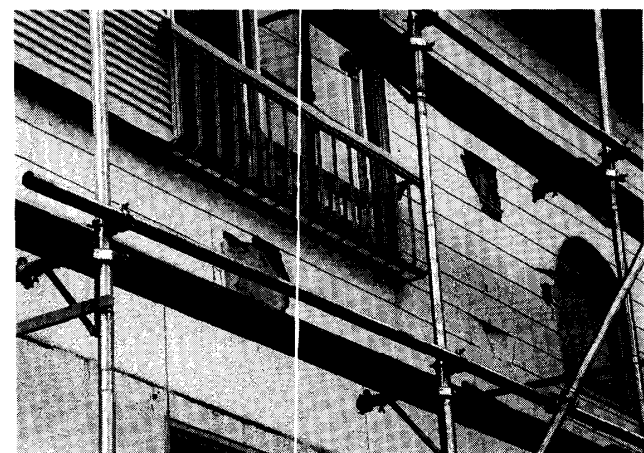
写真6 建物の外壁の被害。主に瓦の飛来による外壁の損傷である。ここでは補修の足場が組まれている。
