4章 眉山崩壊の危険度評価と崩壊・土石流対策

後藤惠之輔
棚橋 由彦
杉山 和一

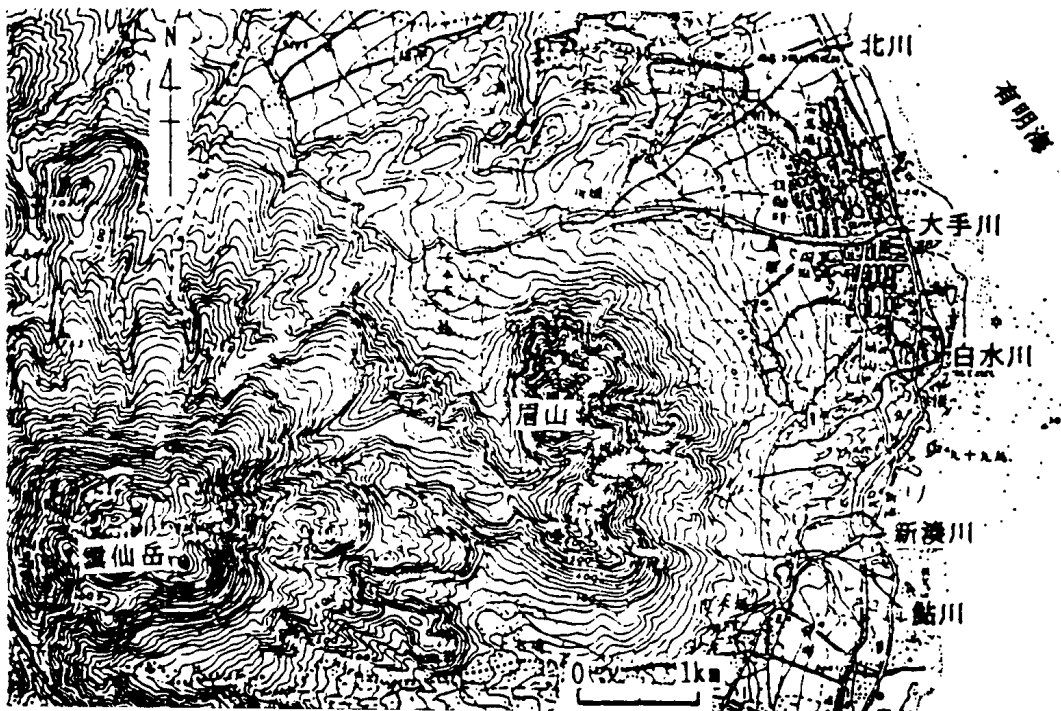
図-1 島原市とその周辺

島原市の背後に位置する眉山の基岩は、灰色または褐色の輝石角閃安山岩であり、その質は堅硬ではあるが、不規則な節理に富み脆弱である。このような脆弱な地質に起因して、山腹崩壊が多く見られ、降雨毎に蝕溪が発達している。現在、顕著な蝕溪として8溪あり、南から北へそれぞれ第0溪、第1溪、……、および第7溪と称している。それぞれの蝕溪を流域に持つ河川として、南から順に鮎川、新湊川、白水川、大手川および北川が流れている（図-1参照）。

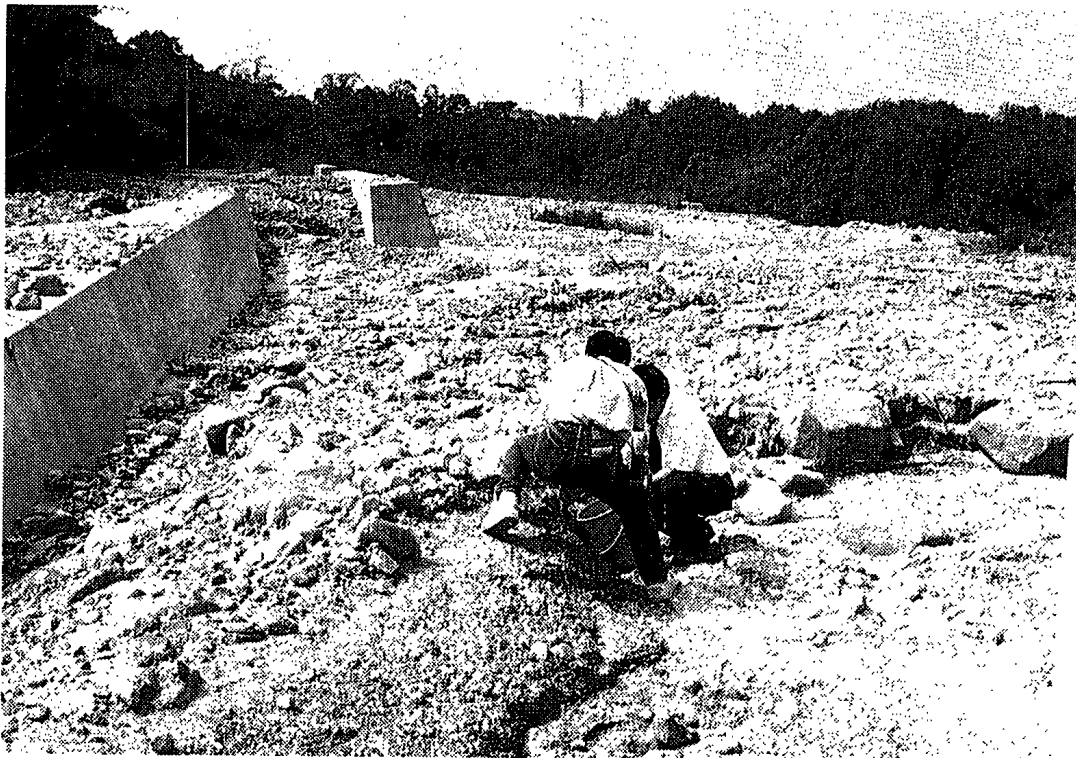
写真一3 1993年7月17日発生土石流の状況
(同年7月21日撮影、撮影者：後藤恵之輔)

本年7月21日、普賢岳の土石流被害を調査した折、久し振りに眉山に入ってみた。この調査時、4日前に大量の土石流が起こっており、その土砂が写真一3に見るように高さ5mもある霞堤を乗り越えていたことに驚愕した。5年前

の土石流では、治山ダムでかなりの土砂がくい止められ、霞堤の所で土砂は完全に停止していた。しかし、この7月17日発生の土石流は、これよりはるかに大量に発生しており、市街地近くに迫っていた。土砂排出を急がなければ、今後土石流が起こった時、市街地にまで達するのにも時間の問題かと思われた³⁾。
