光学的計測手法による仮設足場を必要としない 橋梁点検手法の開発

The Development of Inspecting Method about Bridge without Temporary Scaffold Using Optical Measurement Techniques

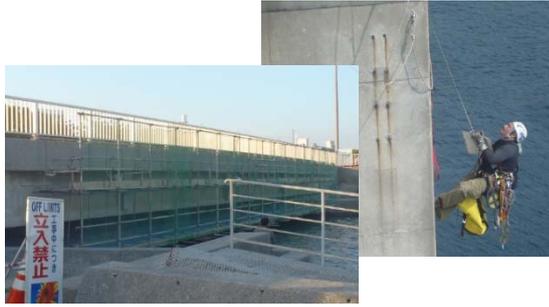
Fig. 1 吊足場とロープアクセスによる橋脚の点検

接するために、橋梁点検車・高所作業車等の使用や、足場の仮設、ロープアクセスによる特殊作業、それに伴う交通規制などが必要となり (Fig. 1), 点検コスト・労力の縮減が課題となっている。

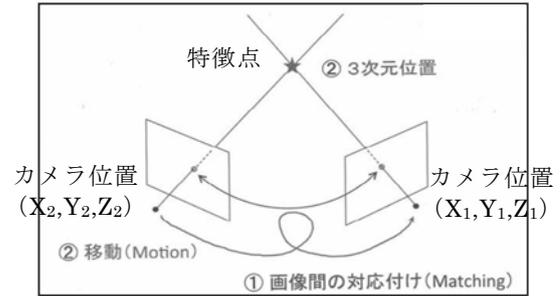
Fig. 2 特徴点・カメラ位置の算出方法

従来の写真測量と異なり、80%ラップを目標とし、被写体の表面上にある特徴点を異なる方向から撮影した画像の組み合わせから順々に、ステレオ法によりその点とカメラの位置、すなわち 3 次元座標 (X, Y, Z) を自動特定していく (Fig. 2)。こうして得られる点群を基に、それらを節点とする三角形面要素である TIN (Triangulated Irregular Network) を作成し、3D モデルを構築する。ここで、特徴点とは、画像上のある点で、周囲と比較して輝度すなわち色や明るさが異なる点のことである。2 枚の画像上の領域 (i, j) 内にある特徴点 p と q について、それぞれの領域内での周囲との輝度 T の差の総和 J、すなわち周囲との色や明るさの違いの程度を算出し、その値がある判定値に収まる場合に同一点であると判断する (Fig. 3) ²⁾。生成した TIN には、撮影画像がテクスチャとしてリンクしており、被写体を忠実に再現した 3D モデルが構築される。Fig. 4 に撮影画像 (一部抜粋) から SfM 解析により作成した 3D モデルの構築例を示す。

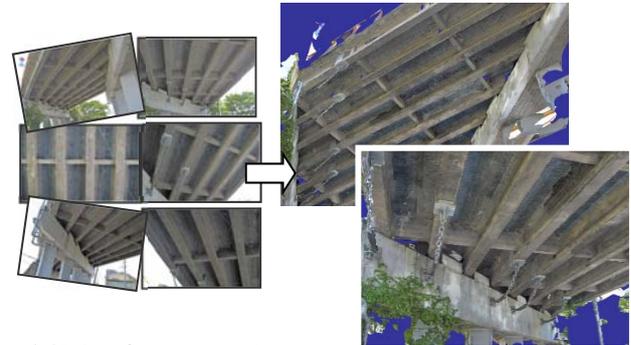
多視点で撮影した画像

SfM 解析結果

Fig. 4 SfM による 3D モデル構築例

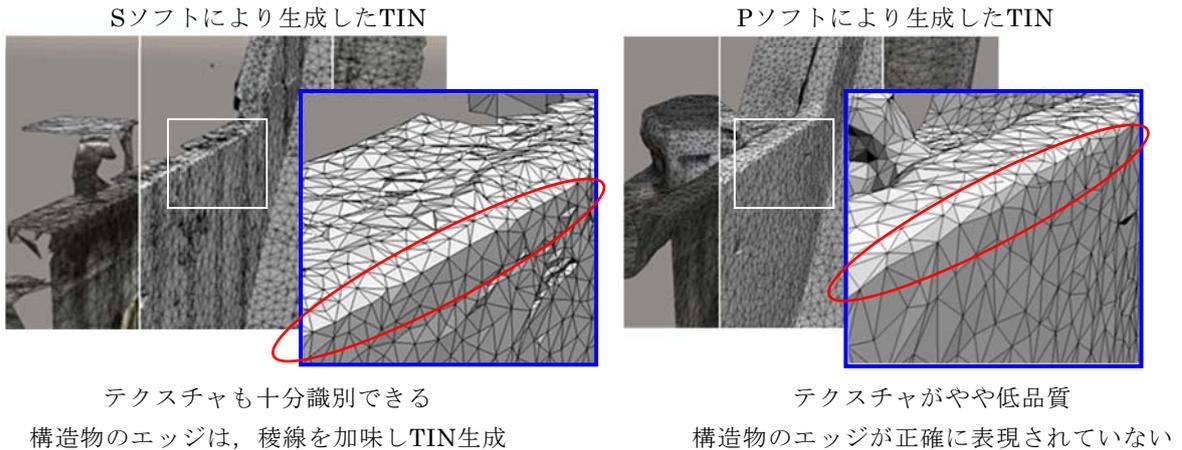
Fig. 5 コンクリート構造物エッジの再現性比較

比較した結果、Pソフトは、編集機能を多く有しており解析の柔軟性が高いが、テクスチャがやや低品質であり、モデルで構造物のエッジが正確に表現されていない。一方、Sソフトは、編集機能をほとんど有しておらず、モデル作成だけの必要最低限の機能となっているが、撮影画像の解像度に近いテクスチャが、貼り付けられている。更に、自動解析を行う上で、稜線を加味しTINを形成するため、構造物のエッジの再現性が高い(Fig. 5)。橋梁点検では、対象構造物の再現性・損傷の認識度を重視するため本研究では、Sソフトを使用して検証を実施することとした。

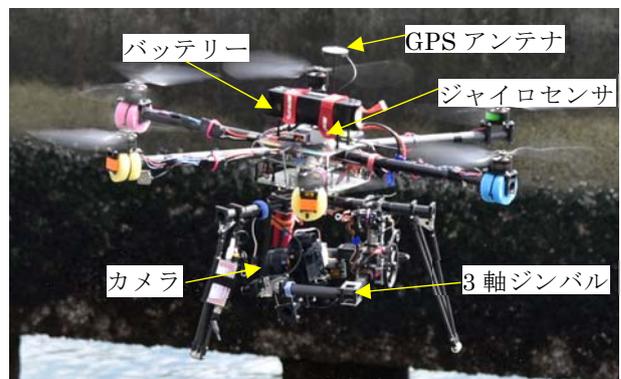
Fig. 6 UAV の代表的な構成 (カメラ搭載型)

Fig. 6 に示すよう UAV には、GPS アンテナ・ジャイロセンサ・バッテリーが搭載されており、予め飛行経路を設定することで、自動飛行も可能である。カメラを搭載する場合、地上から撮影範囲を常にモニタしながら、カメラを上下左右自在に回転できる3軸ジンバルを操作し、シャッターを切ることのできる機器構成となっている。ジンバルは自動的に水平を保つように制御されるため、撮影者の意図を反映した画像を容易に取得できる。

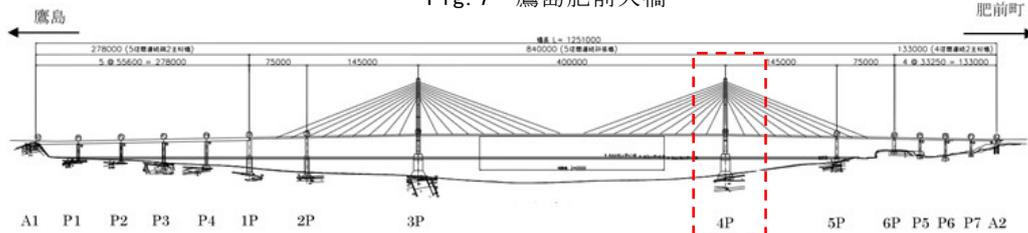
Fig. 8 鷹島肥前大橋側面図

本研究では、Fig.7 及び 8 に示す佐賀県唐津市肥前町星賀と長崎県松浦市鷹島町神崎免を結ぶ鷹島肥前大橋（斜張橋）のコンクリート主塔（4P）を対象に SfM を用いた調査を実施し、既存の点検結果との比較及び調査時間の把握を行った。以下に鷹島肥前大橋の橋梁データを記載する³⁾。

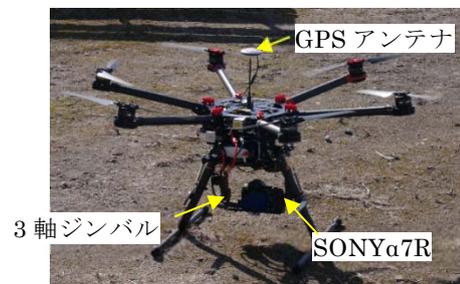
Fig. 9 使用した UAV

本研究で用いた UAV 及びデジタルカメラの仕様を Table 3 及び 4 に示す。使用した UAV は、ペイロードが 2.5kg まで可能な DJI 製の Spreading Wings S900 である。橋梁の立地上、風が強いことが想定されたため、やや重量のあるカメラが搭載可能で耐風安定性のある当機種を選定した。使用したカメラは、フルサイズのセンサを搭載し、3600 万画素と高画素の撮影が可能な SONY 製のミラーレスカメラ α7R を選定した。Fig.9 に α7R を搭載した Spreading Wings S900 の状況写真を示す。

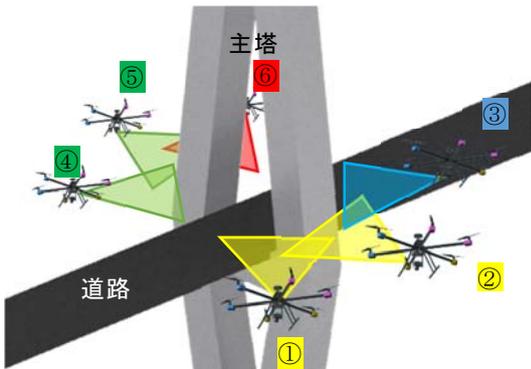
①②, ④⑤は1回のフライトで撮影実施
Fig. 10 撮影イメージ (主塔外側の6測線)

ミラーレスカメラ Sony α 7R を搭載した UAV を用い、主塔の海側面、橋軸面 (45 度方向) を撮影した (Fig. 10 の 6 測線)。コンクリート表面の 0.2mm 幅のクラックを把握するためには、2mm/pix の解像度で撮影を行えばよいが、より高解像度の画像を取得するため、目標解像度を 1.5mm/pix と設定した (「コンクリート診断技術 ’16」内の「デジタル分解能が 2mm/pix の画像の場合、PC モニタ上で 0.2mm 幅のひび割れを認識できる」を参照⁴⁾)。解像度が一定となるよう撮影するためには、Fig. 11 に示すよう対象面より 10m 程度の距離を維持する必要がある。そこで、UAV 操縦者と画像確認者の 2 名体制で飛行させた。画像確認者は、タブレットに伝送されてくる撮影画面を手元でリアルタイムに確認しながら、撮影画角に対する対象物の写り込みの大きさによって撮影距離・解像度を把握し、操縦者に飛行位置の指示を出した (Fig. 12)。SfM 解析により撮影画像から 3D モデルを作成するため、隣接画像は全て 80% ラップとし、撮影はインターバル撮影により 1 回/秒で実施した。また、生成した TIN にスケールを与えるため、3D レーザ計測を実施し、任意点の座標値を標定点として利用した。Fig. 13 に作業の手順を示す。

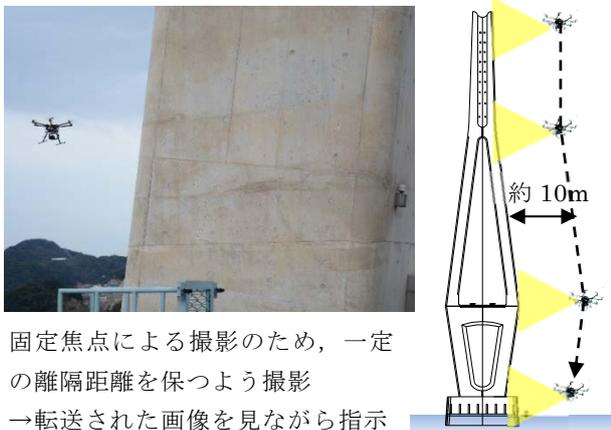
固定焦点による撮影のため、一定の離隔距離を保つよう撮影
→転送された画像を見ながら指示

Fig. 11 UAVフライト計画

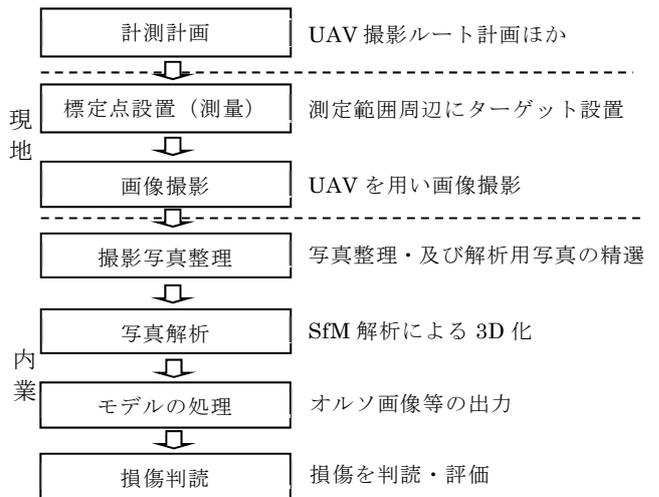
Fig. 13 作業の手順

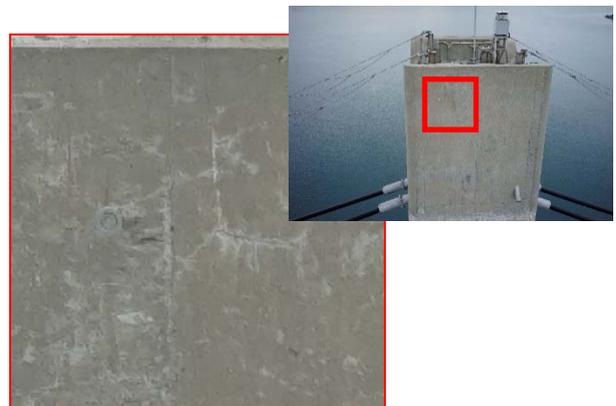
Fig. 14 撮影画像例

主塔の海側面 6 測線の撮影に合計 4 フライトを実施し、1 フライト約 12 分で完了した。1 回/秒のインターバル撮影のため、全体で約 600 枚の画像を取得した。UAV を使用することで、通常では、ロープアクセス等でしか確認できない主塔頭頂部などの画像も容易に取得でき、画像を拡大するとコンクリート表面の状況も鮮明に認識することができた。Fig. 14 に主塔頭頂部の撮影画像例を示す。

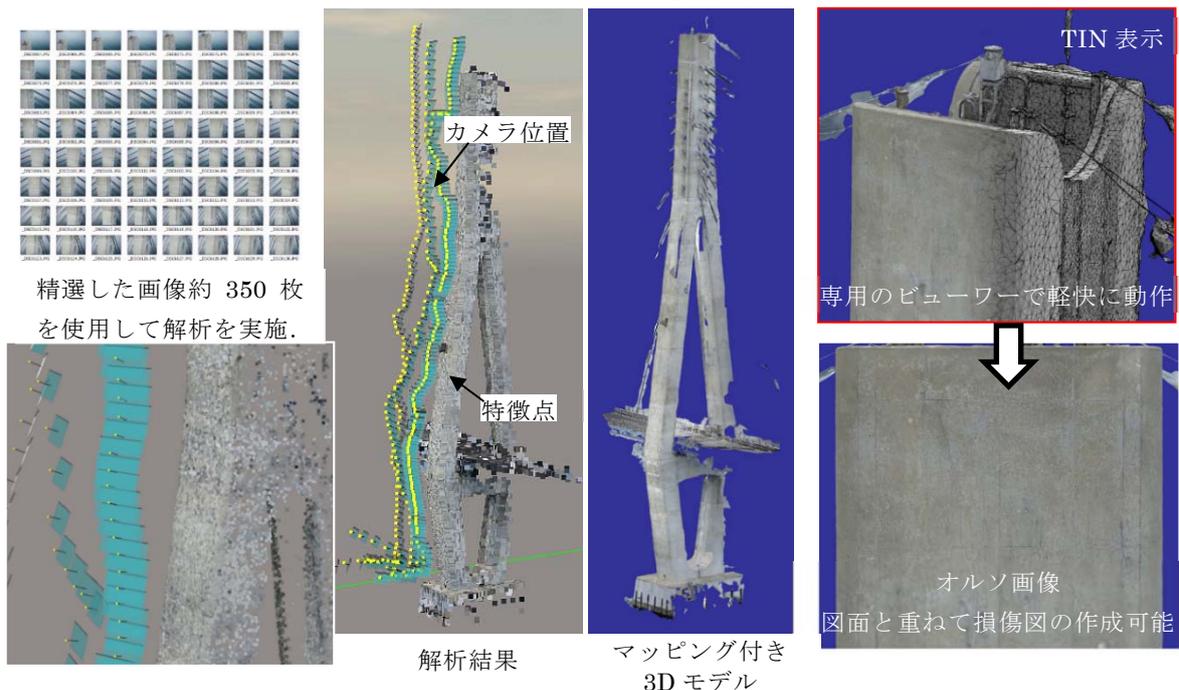
Fig. 15 SfM解析～オルソ画像作成手順

Fig. 15 に解析の手順と結果を示す。まず、撮影した画像より、ブレ・ピンボケ画像を除去する。併せて UAV の撮影では、インターバル撮影により、UAV の離陸時から着陸時まで常に撮影を行っており、重複した写真が多々あるため、適度なラップを確保した画像を精選する。次に、精選した画像を自動標定による解析にかけ、特徴点・カメラ位置を算出する。この時点で、大まかな形状を PC 上で確認し、成型されていない場合は数度解析を繰り返す。その後、算出した特徴点を元に、TIN を構築し、撮影画像をテクスチャとしてマッピングすることで 3D モデルが生成される。このモデルは、PC 上で自由に拡大縮小・移動回転が可能のため、任意の視点からモデルを閲覧可能である。生成したモデルを他 CG ソフト（本研究では、Autodesk 社 3dsmax を使用）へ移行し、オルソ画像を出力し、損傷調査のベース図を作成する。SfM によるモデルの生成まで、約 5 日間要した。

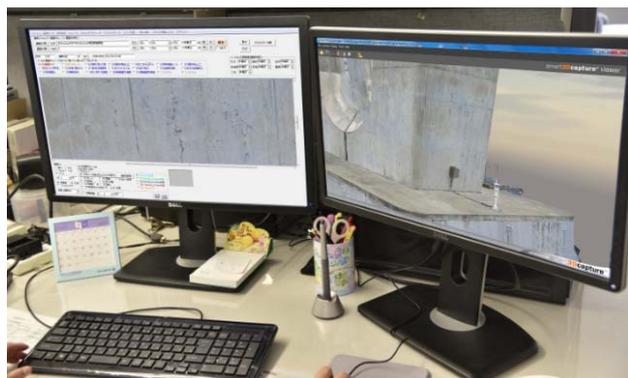
Fig. 16 損傷抽出作業状況

損傷判読は、Fig. 16 に示すようマルチ画面で作業を行い、左画面では「ひび割れ位置・幅判読図化システム」を用い、オルソ画像を下図として損傷を抽出し、画像上に記載していく。その際、画像解像度が 2mm/pix の場合、約 3.5m×1.5m 範囲を 1 画面に表示し、損傷を探索する。このとき、ほぼ目視判読レベルとなるように、画像を PC 上で拡大して、詳細に判読している。右画面には、3D モデルを表示し、様々な視点より 3 次元で対象範囲を確認することに利用している。3D モデルを見ながら、損傷を探索することで、2 次元では分からない段差や孕みなどの変状も確認することが可能であり、室内の落ち着いた状況で作業が可能なお点でも非常に有効な手法である。記載した損傷は、CAD データへの変換し、管理図面などへの転記も可能である。

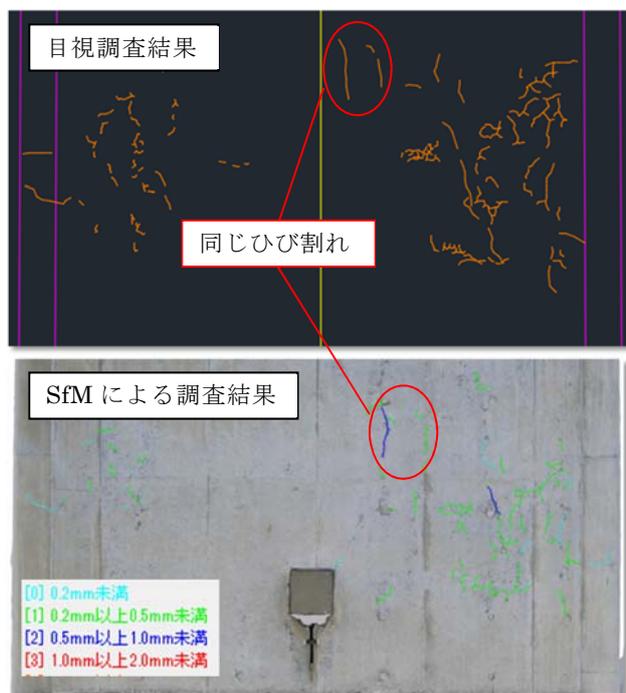
Fig. 17 調査結果の比較

SfMを用いた結果では、Fig. 17に示すようH26年度の目視調査とほぼ同等のひび割れを抽出できたが、SfMによる調査、目視調査とも微細ひび割れを詳細に抽出してあるものの、やや位置関係に差異が見受けられる。目視調査の場合は、スケッチにより記録するため、位置精度の点では劣ると考えられるが、SfMを用いた場合は、画像を同時に記録し保存するため位置の再現性は非常に高いと考える。また、目視調査結果では、すべて0.1mm幅と記載されているが、SfMの調査結果では、全体的に0.2mm幅程度、一部0.5mm以上と判断し
