老朽化した石造橋（袋橋）の健全度調査

Health Monitoring of the Fukuro Bridge, an Aged Historic stone Bridge

2. 対象橋梁（袋橋）

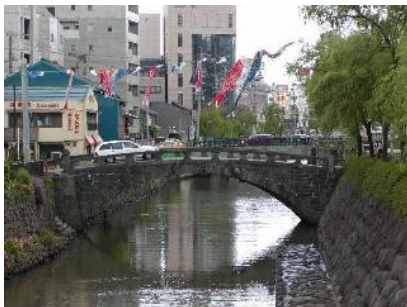
Photo. 1 袋橋全景

構造的には壁石を整然と積む長崎式の石造りアーチ橋の代表例であり、石造りの単一アーチは、かなり滑らかな弧を描いている。路面中央は輪石だけであり、壁石はなく比較的扁平な造りとなっている。このような造りになったのは、通行を極力容易するために扁平なアーチになったといわれ、眼鏡橋とは対照的に実用的な橋として使用されてきた。Table 1に袋橋諸元、Photo. 1に袋橋全景、Fig. 1に袋橋仮設場所を示した。

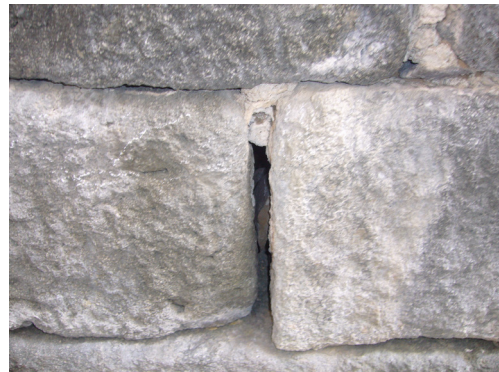
近接目視と叩き点検の結果、輪石（アーチ部）の基部付近に浮き、ひびわれ、剥離、欠損、石材の段差が多く確認された。また、上流側の輪石が下流側の輪石に比べ損傷が多い。輪石および壁石の目地付近から、一部遊離石灰の析出も確認される。高欄の左岸側の一部に開きが見られた。Photo. 2～4に損傷状況を示した。

Photo. 2 右岸側目地部損傷状況

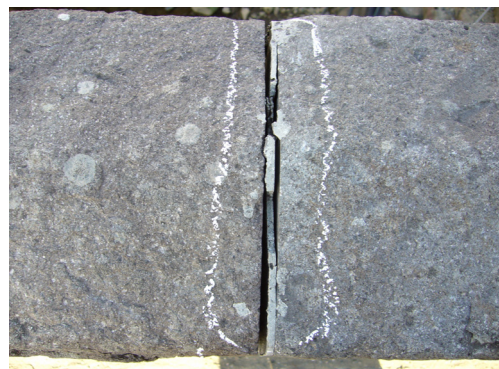
Photo. 3 左岸側高覧損傷状況

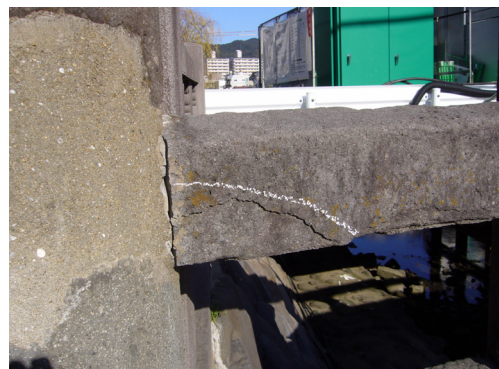
Photo. 4 左岸側高覧損傷状況

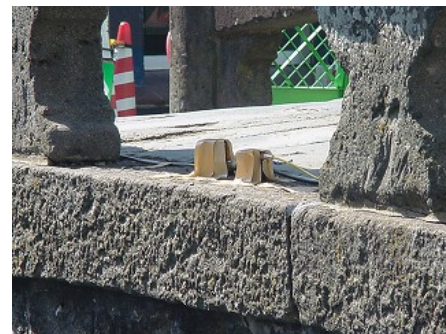
Photo. 5 加速度計設置図写真

加速度計およびサーボ型速度計は、両面テープで橋梁に接着し、その上からガムテープで固定した。各センサーの設置状況をPhoto. 5, Photo. 6に示した。

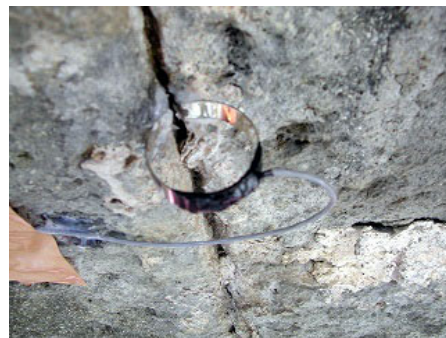
Photo. 6 クリップ型変位計設置図

使用したクリップ変位計の諸元を Table 4 に示す。動的载荷では、車両走行(v=30km/h程度)に伴い生じる輪石部目地の開閉量を計測した。静的载荷では、試験車両を橋梁の1/4点、1/2点、3/4点に静止させたときに生じる目地の開閉量を計測した。
