豊島産業廃棄物処分場の現地調査と得られる教訓

後藤 惠之輔*・生田 俊裕**
山中 稔*Site Investigation at the Industrial Waste Landfill on Teshima Island
and Some Lessons

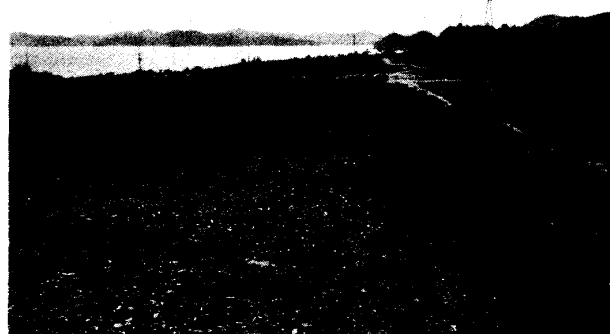
写真-1 廃棄物処分場の全景

写真-1に、廃棄物処分場の全景を示す。1990年の兵庫県警による摘発後、廃棄物の搬入及び埋立処分は行われておらず、その後平坦化され、土地の約半分は覆土されている。さらに覆土上には雑草が生い茂っているため、一見すれば、廃棄物処分場であることが分かり難いものとなっている。しかし、処分場の至る所に不法投棄された廃棄物が露出しており、この上を歩くと、固いスポンジの上を歩くような感触が足から伝

わってくる。この直下には、深さ8~12mまで廃棄物が存在している。
