## 長崎市浦上地区を対象としたバリアフリーの体験調査

## A Barrier-free Experience and Investigation for the Urakami District in Nagasaki City

Citizen organization of "DansaNax·Nagasaki" is formed as a part of welfare community planning which being discussed once a month. The field study was carried out at the district of Urakami in Nagasaki City on March 4, 1999. The main purpose of the investigation was about continuity between some barrier-free facilities.

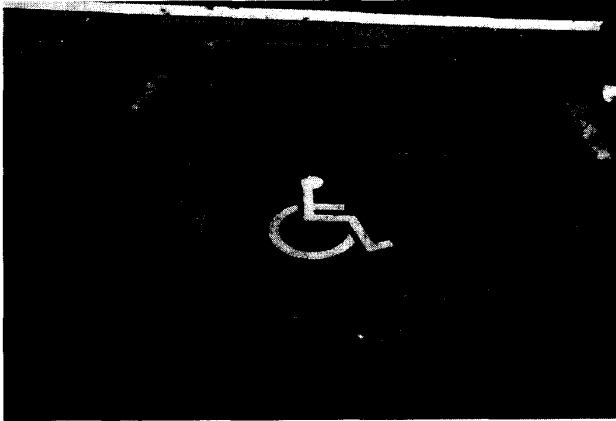
今回の調査範囲には「総合福祉センター前」・「原爆病院前」・「ハートセンター前」・「浦上駅前」・「岩川町」の計5箇所のバス停がある。その内, 浦上川沿いにある「総合福祉センター前」・「原爆病院前」バス停には, 車椅子マークが設置されていた(写真-1)。ここには, 従来のバスよりも床高さが低いスローバスが運行しており, 車椅子利用者でも乗車可能である。しかしながら, 運行回数は平日7本と数が少ない上に, 路線も限られているといった状況であった。この2箇所のバス停は時刻表示が低い位置に設置されており, また路線を区別するために色が付けられており, 大変見やすいものであった(写真-2)。これに引き替え, JR浦上駅にある「浦上駅前」バス停は, 時刻表示は高い位置にあり, 文字も小さく, 文字の色

写真-1 原爆病院前バス停の車椅子マーク

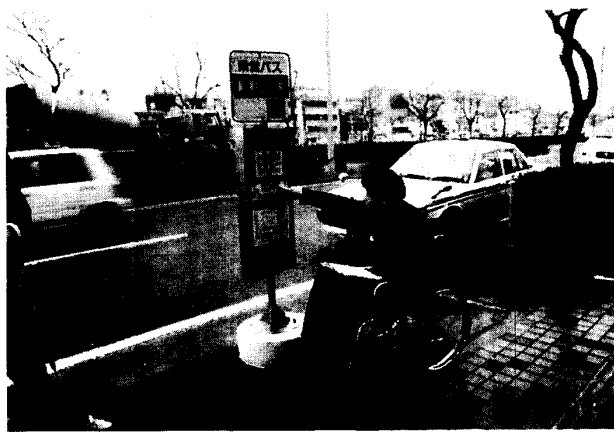
写真-2 総合福祉センター前バス停の時刻表

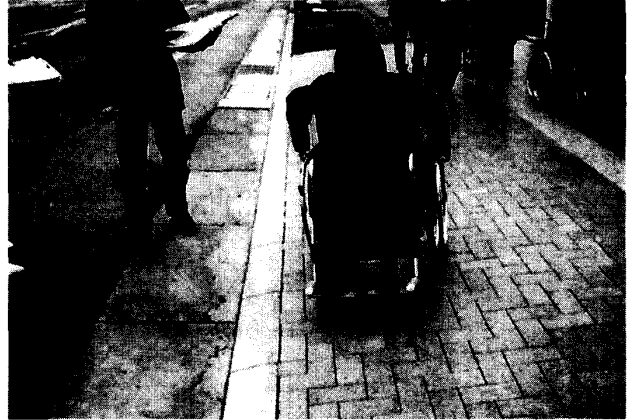
茂里町電停付近の歩道から浦上駅前にかけて、道路整備中のため仮舗装されたアスファルトの骨材がむき出しになっており、車椅子で走行する際、かなりの振動を受けた。アイマスクを付けて歩行した場合においても、歩道の凹凸が激しいと感じた（写真-5）。また、インターロッキング・ブロックできれいに整備されている歩道があったが、雨で路面が濡れていたせいもあり、スリップする場面が多く見られた。さらに、車などが歩道を横切って施設や車庫などに入りやすくするために、歩道と車道との間に緩やかな傾斜が設けられており、そこを車椅子やアイマスクで移動する際に、自然と車椅子や身体が車道側へ吸い寄せられる形になり、幾度となく危険を感じた（写真-6）。

写真-6 車道側へ傾斜のある歩道

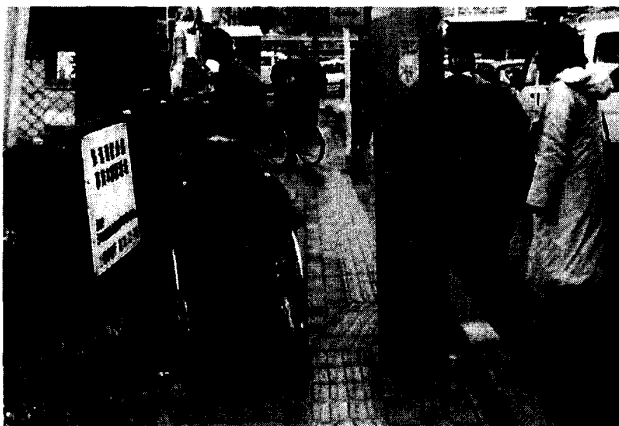
歩道の幅員は、国道に面している歩道では、ゆとりをもって設計されていたが、細い横道の歩道は非常に狭かった。長崎北郵便局前の狭い歩道には、歩道内に電柱が立っており、歩道と電柱の間隔は僅か70cmで、車椅子でやっと通れる程度であった。長崎新聞社前のJR踏切付近の歩道も、道路標識の支柱が歩道内に設置されており、走行の妨げとなっていた（写真-7）。

写真-7 歩道内に設置された道路標識の支柱

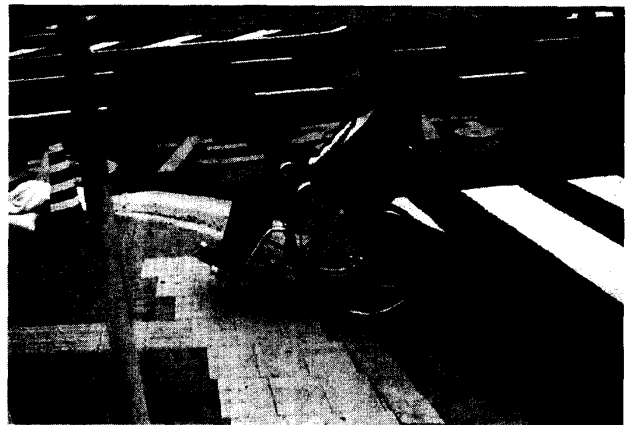
また、車道と歩道との連結部であるラウンディング(カーブの丸み)も、車椅子で走行する際、走行しづらいものであった。この部分の段差は数cm程度であるが、車道を横断しているという精神状態の焦りもあり、車椅子ではスムーズに走行できなかった(写真-10)。また、視覚障害者にとっては、横断歩道に点字ブロックが無い場合、このラウンディングが横断歩道の終わ

写真-10 歩道と車道の連結部分

りを表しているわけであるが、注意して歩いても、つまずいてしまうので危険であるということであった。

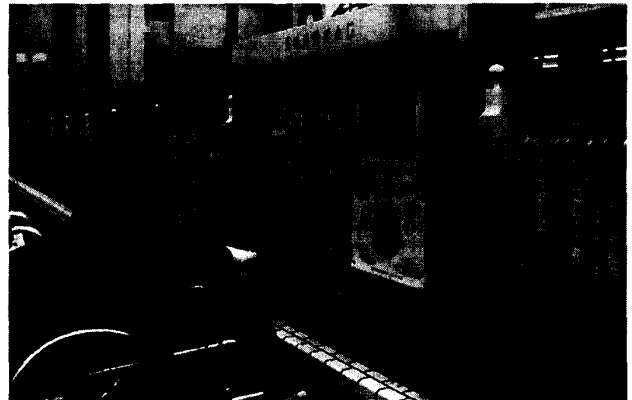
案内板などは、あったとしても通常は立ってみる目線の位置（高さ約140cm）にあるが、長崎県医師会館前の案内板は、座ってみる目線の位置（高さ約100cm）に設置されており、車椅子利用者や子供にも大変見やすいものになっていた（写真-13）。

写真-13 長崎県医師会館前にある案内板

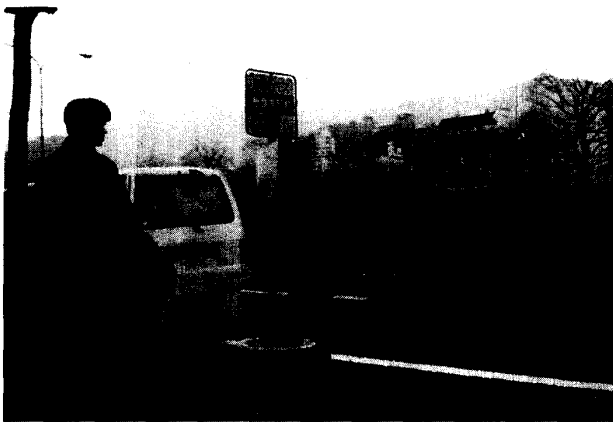
写真-15 バス停側に駐車している自動車

たらなかったが、「原爆病院前」バス停に、自動車が1台駐車していた。せっかくスロープバスが止まるバス停であるのに、交通の妨げとなっていた(写真-15)。これはバス停の標識を明確にすると共に、ドライバーのマナーを改善する必要がある。

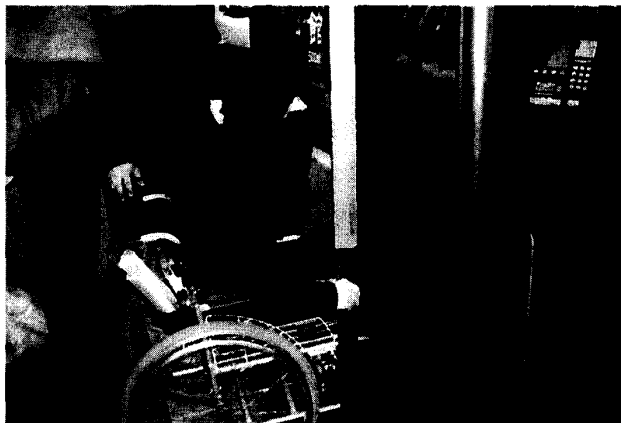
写真-17はJR浦上駅前にある電話ボックスであるが、通常のは入り口幅が60cmであり、車椅子利用者は利用することができない。また、写真-18のように、車椅子利用者に配慮した電話ボックスは、入り口幅が112cmであり、ゆとりを持って入ることができる。しかし、ここにあった電話ボックスのドアは、引き戸になっており、利用者の便から言えば、引き戸の方が使い勝手が良いということであった。

写真-17 浦上駅前にある電話ボックス

電話ボックスについては、車椅子利用者用電話ボックスは数が非常に少ないため、その位置を示す案内板や標識をもっと設置すべきである。また、電話ボックスのドアを車椅子利用者が開けるのは困難であるので、引き戸が望ましい。また、アイマスクでは踏切と歩道を区別することが困難であり、単独では移動することはかなり危険であろう。

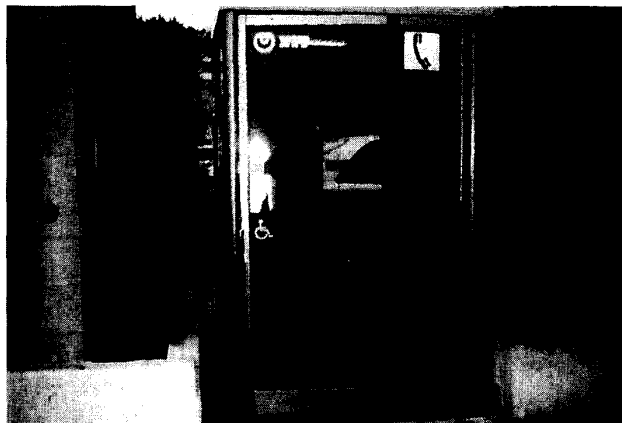
写真-18 総合福祉センター前にある電話ボックス

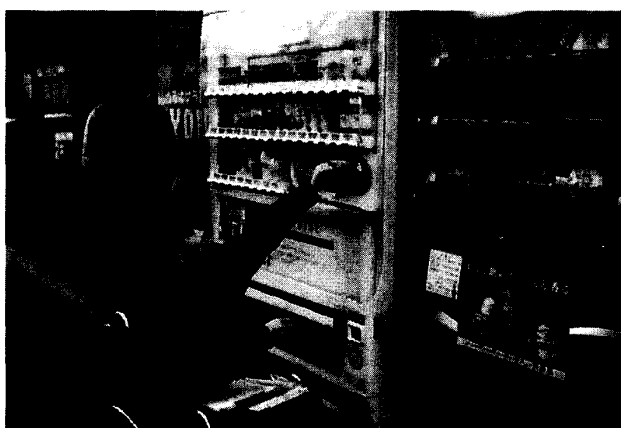
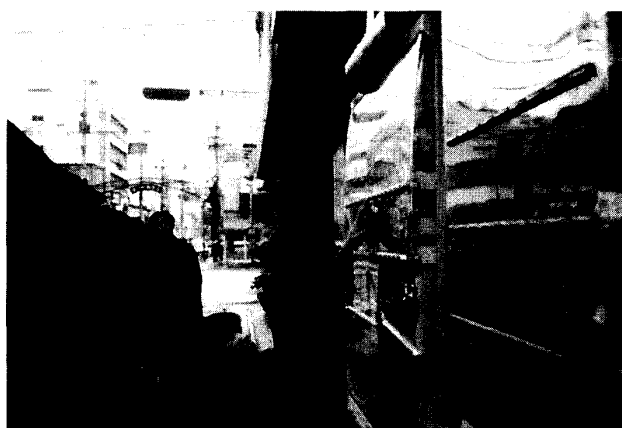
北郵便局前の自動販売機でジュースを購入しようと試みたが、欲しい商品のボタンが押せない、おつりが取りづらい等の問題点が多く指摘された(写真-19, 20)。

写真-19 自動販売機で商品を買う様子 (1)

写真-20 自動販売機で商品を買う様子 (2)

全ての自動販売機の商品ボタンや硬貨投入口、商品取り出し口やつり銭取り出し口を改良することが望ましいが、それも困難なことであろう。最近の自動販売機は、硬貨投入口や商品取り出し口が、改良されているものも各所で見られるようになった。そこで、きちんと配慮している自動販売機がどこにあるのかを示すサイン等を、適所に設置することが重要であると考え
