移動困難者の立場からみた横断歩道橋撤去に関する考察

A Consideration on Removal of Walkway Bridge from the Handicapped Persons' Point of View

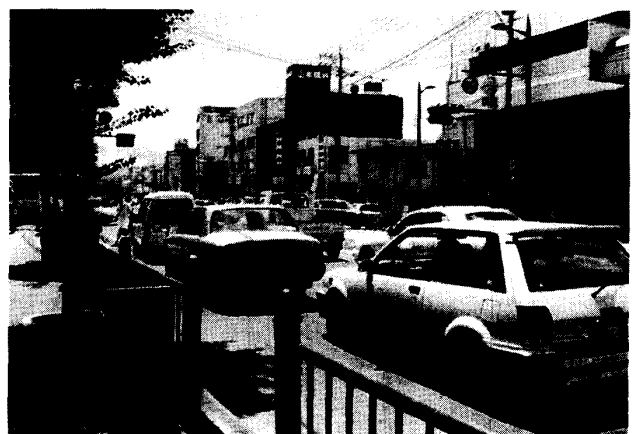
写真-4 歩道橋撤去後の昭和町電停付近 (撮影者：下田，1999年9月2日)

現在は赤迫方面へ向かう停留所のみで、長崎駅方面への停留所は設置されていない。そのため、車道幅員が大幅に広くなり、交通渋滞の緩和に寄与している(写真-4)。その他に、1999年9月23日から27日にかけての長崎大学前歩道橋の撤去を行った。以前は38停留所のうち、10の停留所に歩道橋が連結されており、1つの地下歩道があった。したがって現在は、1つの停留所が増設され、2つの歩道橋が撤去されたので、計39停留所のうち歩道橋により連結されている停留所は8箇所ということになる。
