長崎大学工学部のバリアフリー調査とトイレマップづくり

Barrier-Free Survey and Making Toilet Map
in Faculty of Engineering, Nagasaki University

2.2 バリアフリーの調査結果

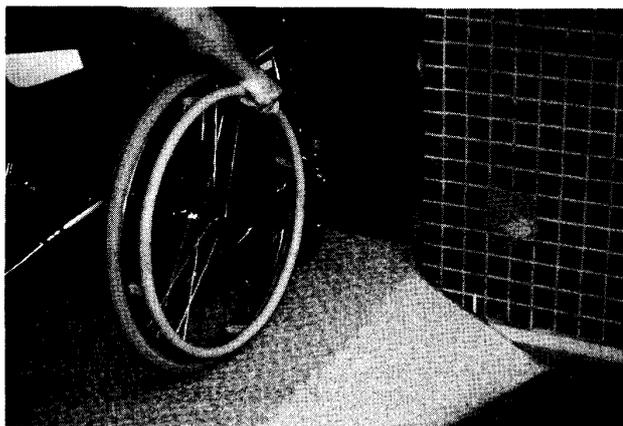
写真-4は工学部内に設置してあるスロープである。このスロープは1999年5月に設置されたものであるが、設置される前には18cm程の段差があり夜間に通る時には大変危険であった。現在では段差は無くなり夜で

写真-4 工学部内のスロープ

も少し安心して通れるが、ドアの枠自体に段差があり、車いす利用者や視覚障害者にはまだ危険な状態である。

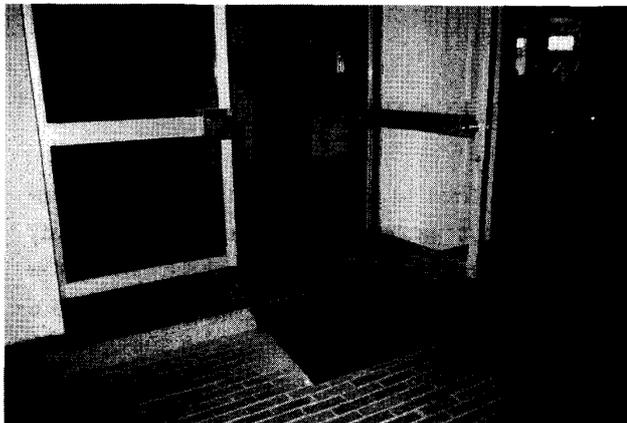
写真-1は工学部1号館内に設置してあるエレベータである。エレベータにより上下の移動はできるが、1箇所しかエレベータが設置してないために、移動する距離が遠くなってしまう。エレベータ内は大変狭く車いすで方向転換するのは困難である。エレベータに乗れる場所の玄関口にはスロープが設置してある。しかし、スロープの前には荷物運搬用の車がよく止まっており、スロープを利用する際の妨げとなってしまう。

写真-1 工学部1号館のエレベータと玄関口

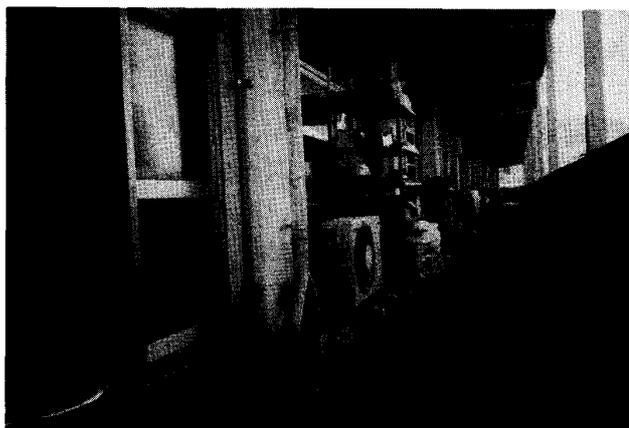
写真-2・3は工学部材料工学科前の通路である。通路は平坦だが通路に出る際に12cm程度の段差があり、車いす利用者一人では通ることが出来ない。また、通路には実験の道具やごみ箱、灰皿、木くずがまとめて

置いてあるが、はみ出している部分があり、車いす利用者や視覚障害者にとっては大変危険である。

写真-2 材料工学科前通路

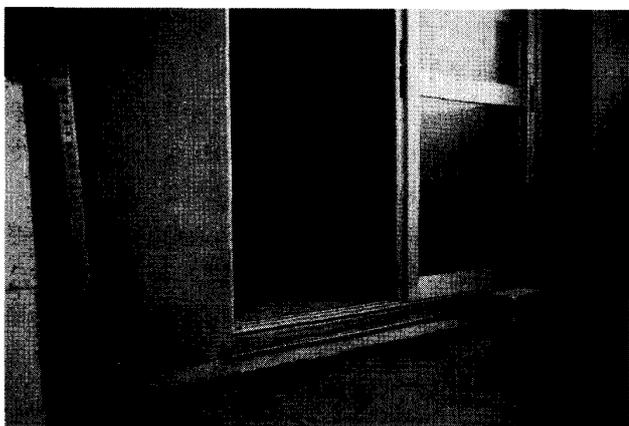
写真-3 材料工学科通路の段差

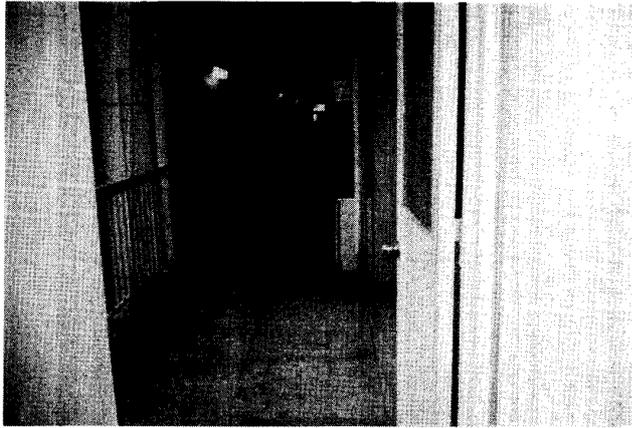
写真-6・7は工学部1号館3階と4階の中央の通路である。この通路は同じ場所でありながら3階にはドアと少しの傾斜があるが、4階にはドアはなく、平坦となっている。3階通路には窓がなく、照明施設もあまりないため昼間でも大変暗い。明らかに3階の通路のほうにバリアが多く、同じ場所でありながら階によってこれほどの差が出てくるのは大変おかしく、改善の必要がある。

写真-6 工学部1号館3階の中央通路

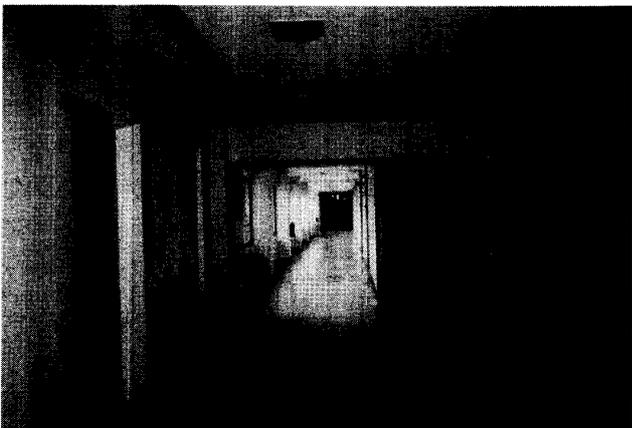
写真-7 工学部1号館4階の中央通路

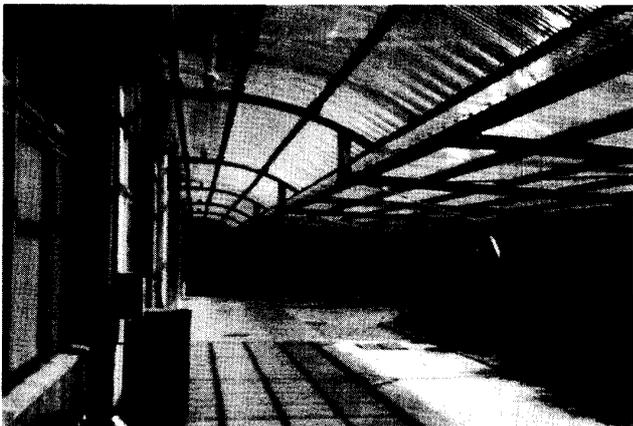
写真-8は1999年10月に新しく改修された雨よけである。雨よけは、全ての人々にとって役に立つものであり多くの場所に設置されているが、車いす利用者にとっては傘がさせないので特に役に立つものである。改修前までは雨よけの範囲が狭くすぐにぬれてしまっていたが、改修されて幅が広くなり多少風が強くても雨にぬれることは無くなった。

写真-8 工学部1号館中庭の雨よけ

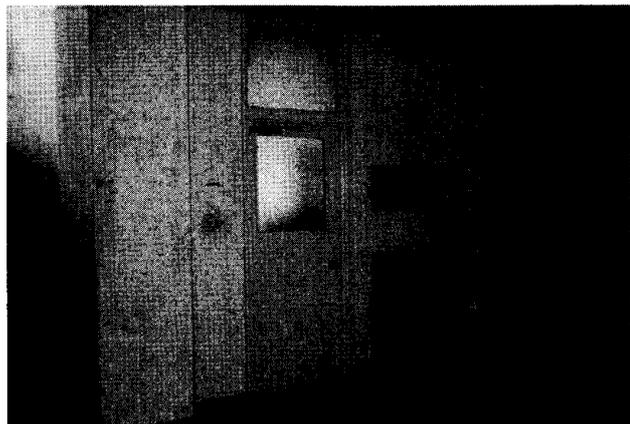
写真-10は工学部1号館1階エレベータ横のトイレである。このトイレは男性用のトイレであるが、何も標識が無くここが何なのか全く分からない状態である。これではいくら地図にトイレの位置を表示していても、初めて利用する人にはドアがしまっていたら、そこが何なのか分からず利用しにくくなっている。

写真-10 工学部1号館1階エレベータ横のトイレ

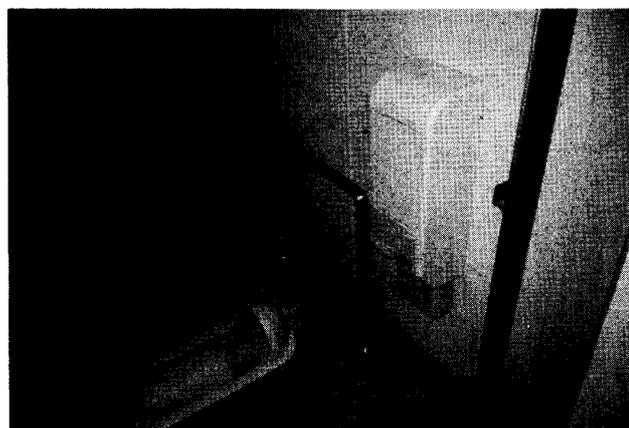
写真-11は新しく改修された和式トイレである。新しく改修された和式トイレには、便器の前に手すりを設置されている。これは、立ち上がる際の手助けとなっており、足腰が弱っている人にとっては大変有効なものである。しかしながら、改修されてないトイレには手すりがついておらず、これからの改修が望まれる。

写真-11 新しい和式トイレ

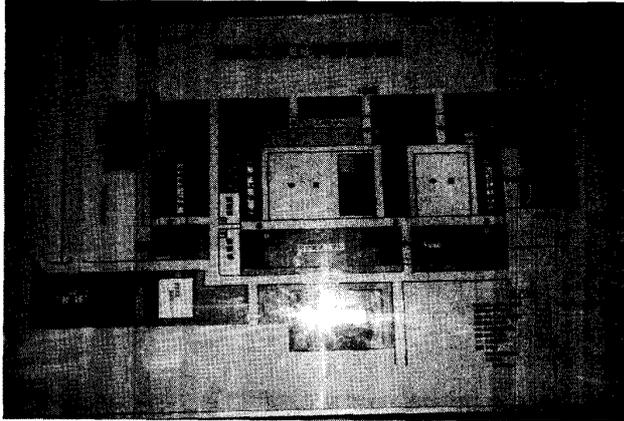
写真-12は現在利用されている工学部案内地図である。現在の工学部案内地図では、建物を平面的に表しており、各学科を色によって区別してある。この写真からも分かるように、案内地図にはトイレ・エレベータ・階段の位置を案内地図の中に黒字で示してあり、視力が弱い人にとっては少し見づらくなっている。また、トイレの詳しい内容やスロープの位置はこの案内地図では示されていない。この案内地図は工学部事務室の横のピロティーに設置してあり、様々な人が利用するにもかかわらず情報は少なく思われる。

写真-12 現在の工学部案内地図

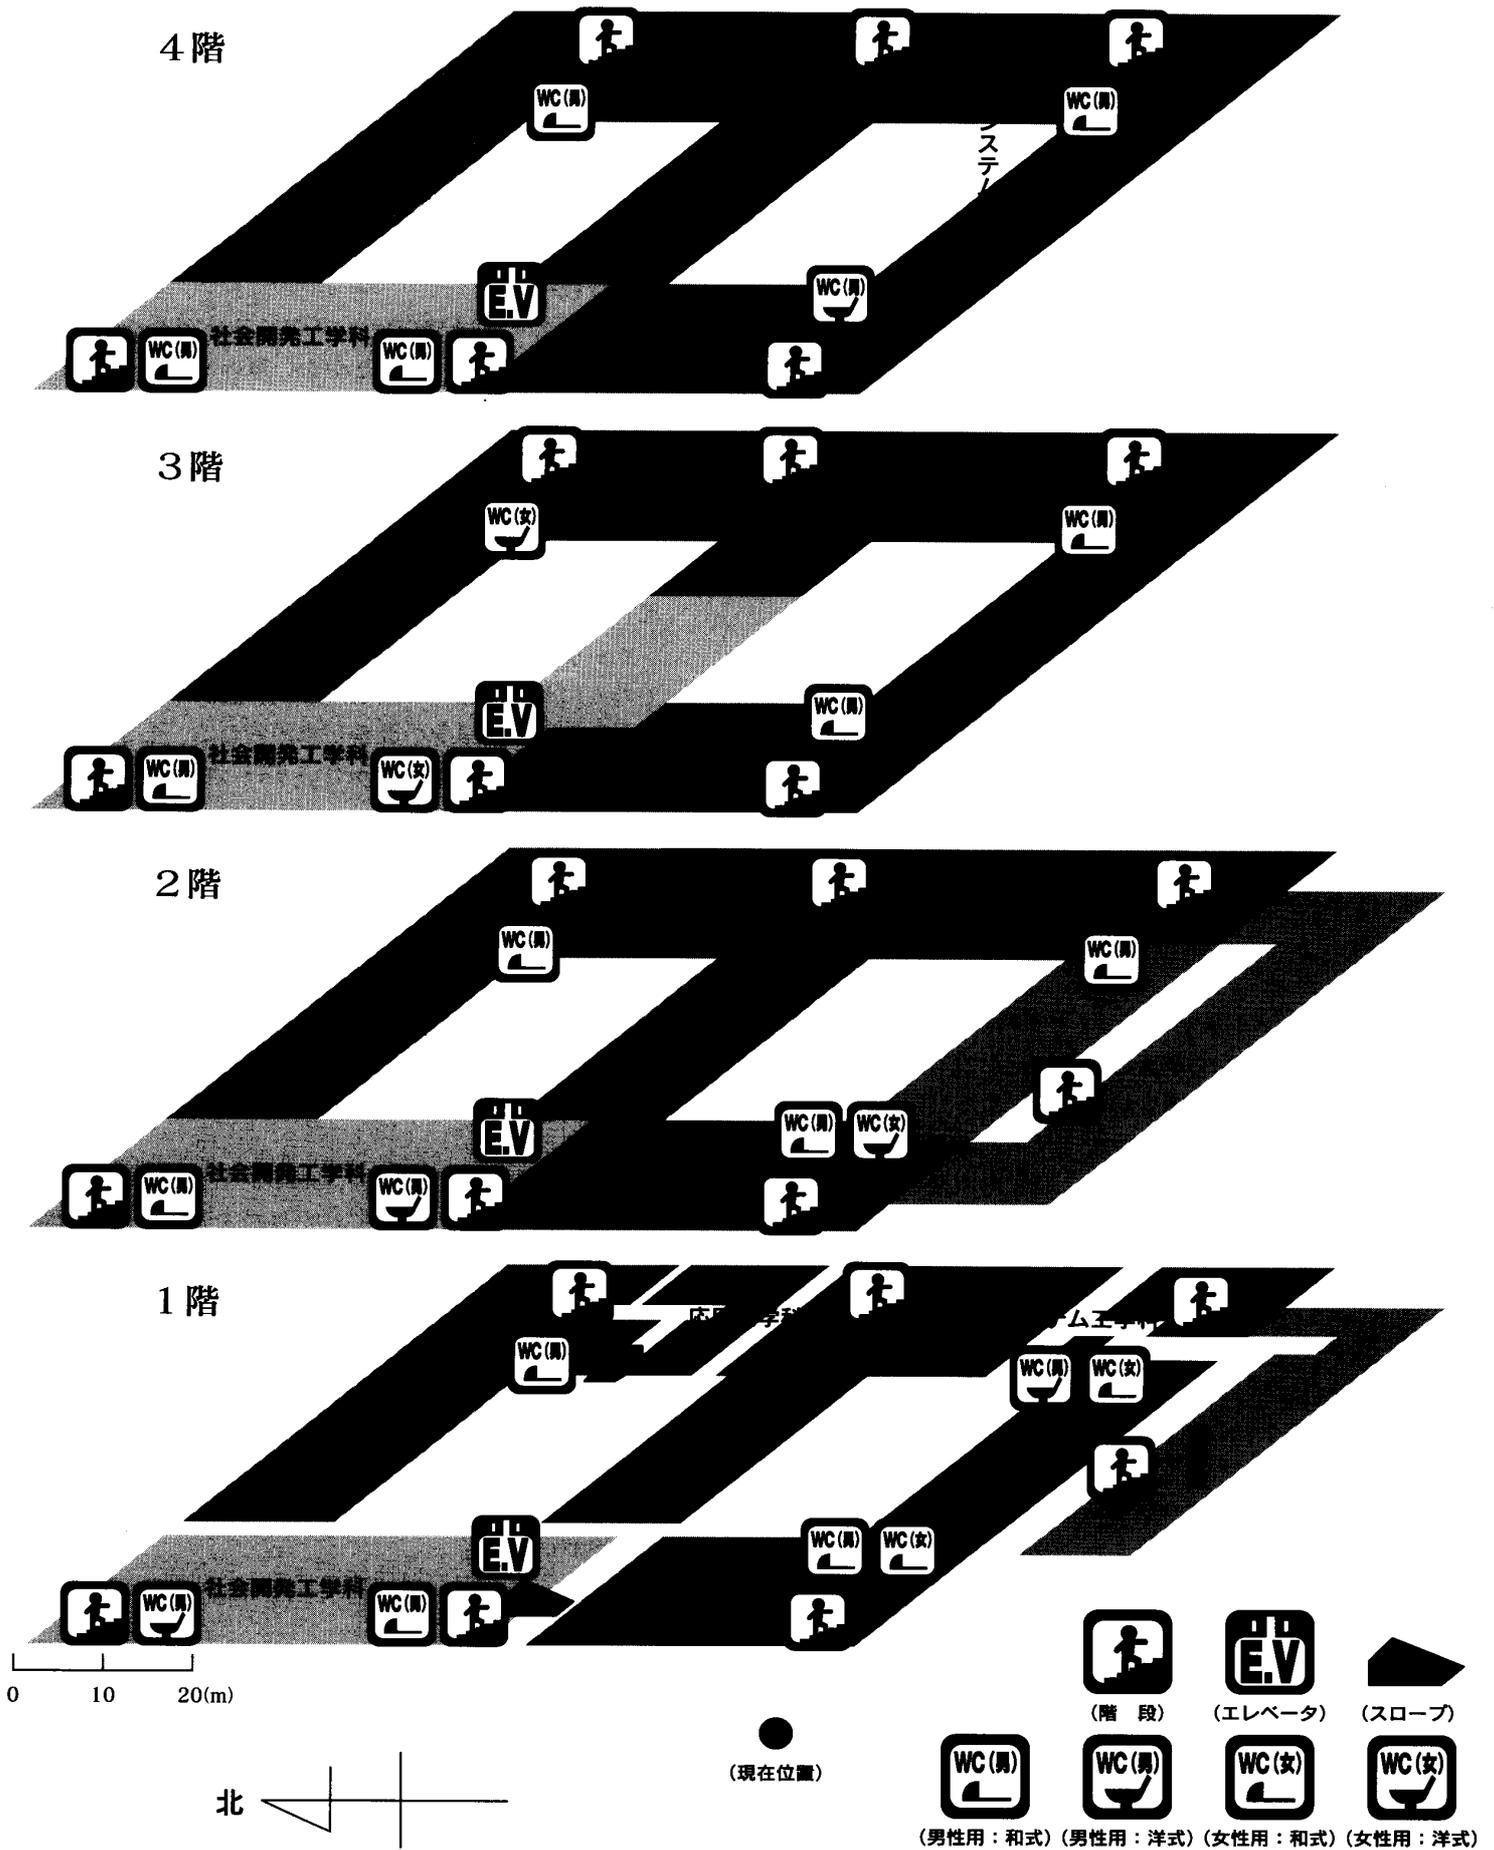
トイレ調査の結果を元に工学部1号館のトイレマップを作成した。図-1にはトイレの種類を色とマークにより分けると共に、エレベータ・階段・スロープを地図に示した（原図はカラー）。マークの内容はトイレマップの右下に表示し、1階から4階までを1つにまとめるために立体的にした。これはよくデパートの案内地図などに多く使われているものである。また各学科を色で分けてより分かりやすく、より使いやすく作った。

図-1 長崎大学工学部1号館トイレマップ
