大村市商店街及び佐世保市大規模店のバリアフリー調査

A Barrier-Free Investigation of Omura Shopping Street and Sasebo Shopping Center

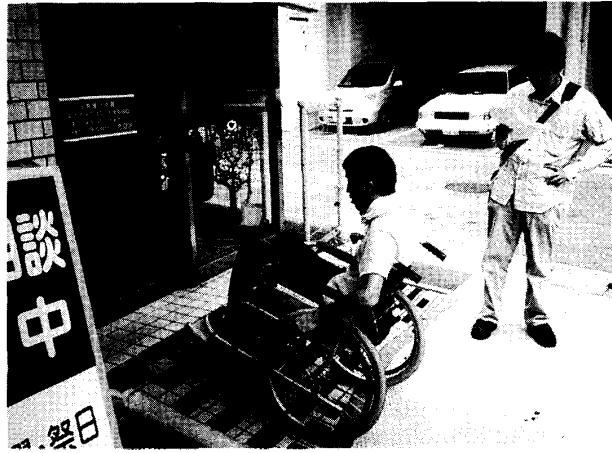
写真-2 勾配が大きいスロープ

恐れがあるので大変危険である。このような物理的バリアである段差の解消は早急に行うべきである。また、段差はなくスロープが設置されていても、勾配を12分の1以下(国際的最低基準)にしていないと、出入りが困難であり大変危険である(写真-2参照)。スロープの設置は車いす使用者にとっては必要であるが、この

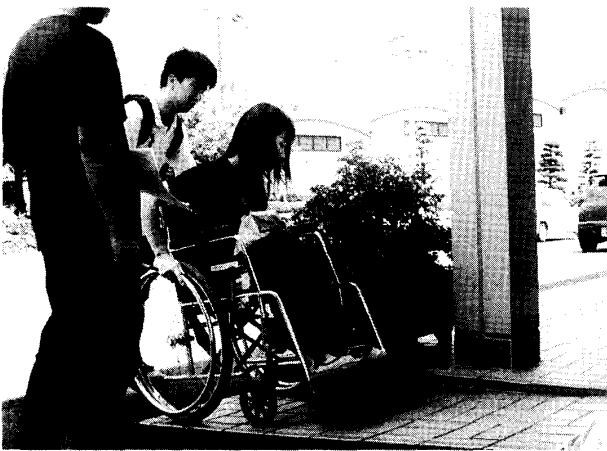
写真-3 スロープに作られた障害物

次にソフト面についての事例を紹介する。スロープが設置されていても、それを上手く使わないと意味がなくなる。例えば、出入口に自転車が駐車されていたり、植木が置いてあったりすると、車いす使用者の人はそれらが障害物となり、通過が困難である（写真-3, 写真-4参照）。このように無意識の内にバリアを作ることもあるのである。このようなことを防ぐには、一人一人がバリアを解消しようという意識を持つことが必要となってくる。しかし、写真-5のように、出入口に段差があってもスロープを長く敷設することで、勾配を緩やかにしている出入口もあった。

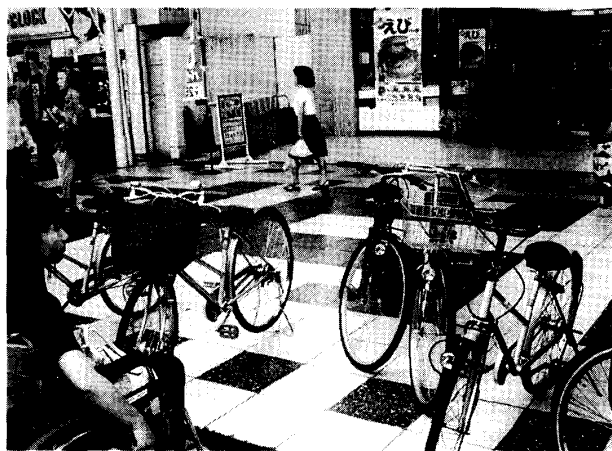
写真-4 自転車によるバリア

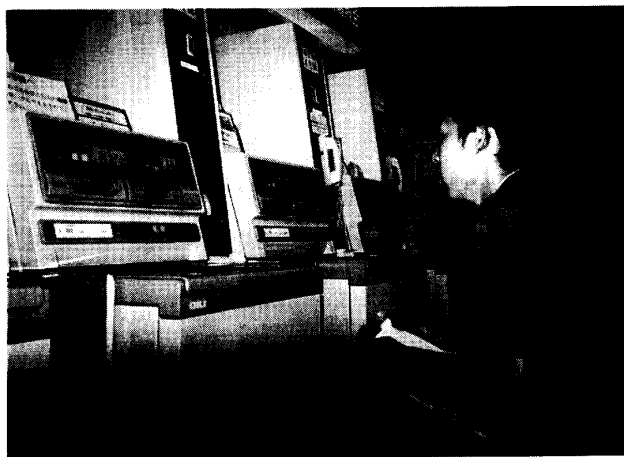
写真-6 従来のATM

ATMはすべての人が使え、また、使いやすくなければならない。しかし、従来のATMでは画面が高いために、車いす使用者がATMを使う時に、画面が見えず使用が困難である。更に、体感式のために弱視の方が使用する時に認識しづらいという欠点を持っている（写真-6参照）。そのようなバリア（不便さ）をなくした最新のATMが最近設置され始めている。最新のATMは画面が低く、また、画面を傾けることで画面を

見やすいようにしているなどの考慮が施してある。更に、体感式とは別にボタン式も備え付けられているので、弱視の方が画面を選択する時に分かりやすい。また、インターフォンの設置により、問題等が発生した場合に便利である。

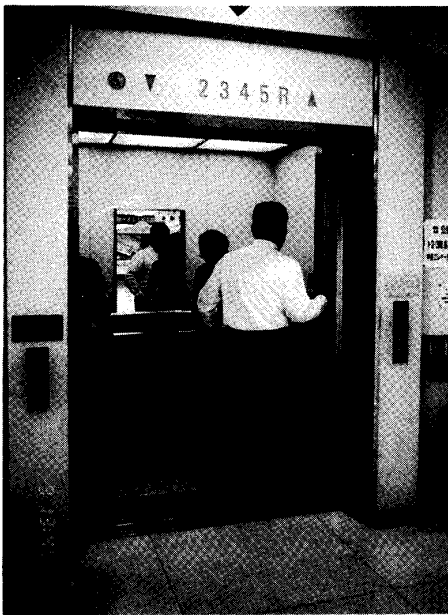
エレベーターは車いす使用者、視覚障害者の利用に配慮した仕様とする必要がある。例えば、表-2で示されているように、出入口の幅を広くしたり、かごの底面積を広くしたり、奥行きを深くとったりするのは、車いす使用者が迂回しやすいようであり、エレベーター内に鏡を設置するのは車いす使用者の後方の安全を守るためである(写真-9参照)。同店は1箇所に3基のエレベーターがあるが、1基は車いす使用者優先となっている。車いす使用者優先エレベーターの障害者用ボタンと一般用エレベーターのボタンを押すのでは、開閉時間に違いがある。前者は約25秒であり、後者は約17秒であった。これは車いす使用者の方が出入りに時間がかかることを考慮したものである。

写真-9 エレベーター

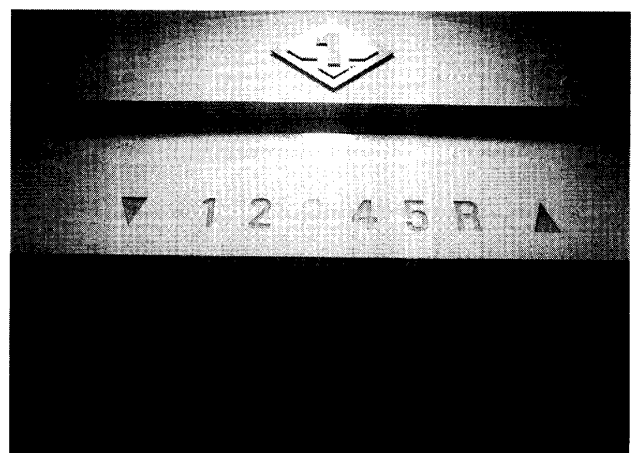
写真-12 エレベーターの表示
(特殊フィルターなし)

写真-13 エレベーターの表示
(特殊フィルターあり)

一般的に青色と黒色の組み合わせ、黄色と白色の組み合わせが見にくいということが分かっているが、確かに、エレベーターの表示を特殊フィルターで見た場合、黄色と白色の組み合わせが使われており、特殊フィルターで見た場合は区別がつきにくく、エレベーターがどこを動いているのかが分かりにくくなっていた。更に、フロアに描かれている案内を見た際、一部に青色と黒色の組み合わせが使われており、この部分が見にくくなっていた (写真-14、写真-15参照)。
