# 西日本鉄道・天神大牟田線の福祉利便性調査

## Investigation of Welfare and Convenience

Provided by Nishi-Nippon Railroad Co., Ltd. between Tenjin and Oomuta Line.

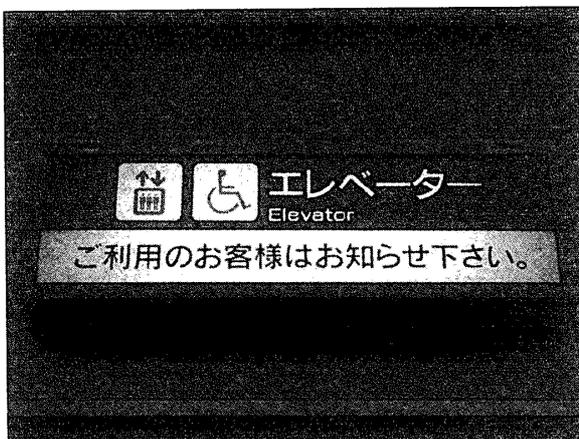
改札口よりプラットフォームまで行くために階段等を使う駅は3駅あり、エスカレーター、エレベーターの設置があるのは薬院駅のみであった。しかし、エスカレーターに関しては上り下り共に設置してあるにも関わらず、設置されている場所が離れている。これが、ホームから改札口に行く場合、上り専用エスカレーターの傍に、下り専用のエスカレーターのサインがあればよいのだが、そのサインは無く、下りがあるのが分からない状況になっていた。エレベーターに関して、上り下り線共に設置してあるが、改札口フロアの階では、改札口より外側に設置してあるため、インター

写真-1 駅員を呼ばないと使えないエレベーター  
(薬院駅)

ホンで駅員に連絡しないと利用できない仕組みになっており、不便であった（写真-1参照）。

天神大牟田線の良い部分として、大善寺駅の九州で初めて設置されたオストメイト対応型のトイレを挙げられた。これは、大善寺駅の西口の老朽化に伴う改造の際に設置され、今後もトイレの改装や作る際には設置していくように考えているとのことであった。悪い部分として、薬院駅のエレベーターを挙げられ、薬院駅のエレベーターは計画がなく、後付けという形になったための作りが悪く、直接ホームに上がれないようになっているため、批判を受けているとのことであった。

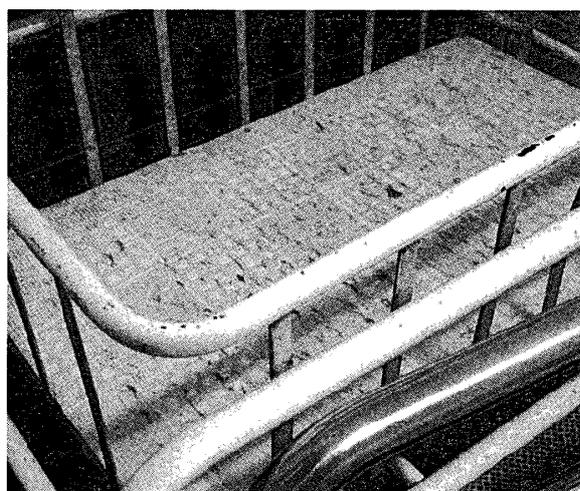
写真-2 汚れのひどいベビーベッド (久留米駅)

形になっていた。改札口の内側にあるトイレでも、同様に設置されていない駅もあった。また、洋式と和式トイレを両方とも設置している駅は、改札口の外側では2駅（2駅とも男子のみ）、改札口の内側では5駅（1駅は女子のみ）であり、足腰の弱い高齢者には不便である。トイレ出入口は、2駅を除けば、十分な広さもあり、使いやすくなっている。また、女子トイレに関しては、ベビーシートの設置やトイレ内部にベビーチェアが、数駅であるが設置してあった。久留米駅では、ベビーベッド、ベビーチェアが設置してあったが、汚れがひどく、利用者のモラルがないために、使用したいと思える状態ではなかった（写真-2，3参照）。

また、調査を進めるにつれて、目に付いたのが、駅利用者と企業のモラルの悪さである。上記で挙げた久留米駅のベビーチェアだけでなく、エレベーターの前を花で塞いでいる花屋、車椅子使用者が駅員を呼び出すためのチャイムボックスに貼っている業者の広告

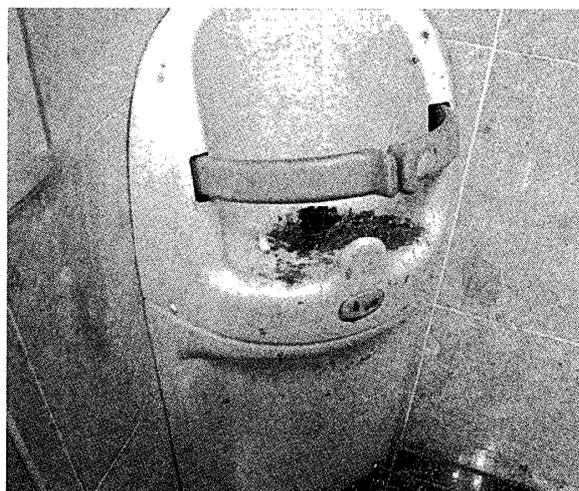
写真-3 タバコで焦がされたベビーチェア (久留米駅)

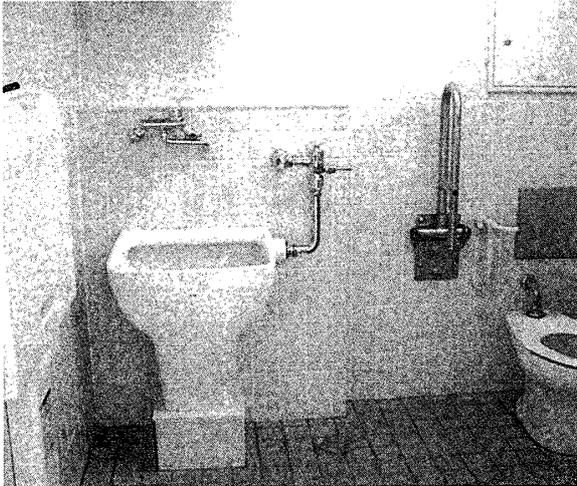
写真-4 オストメイト対応の多機能トイレ  
(大善寺駅)

多機能トイレに関しては、通報装置は、1箇所を除き全てに設置されており、設備も法律の最低基準を満たしていた。しかし、多機能トイレとしての機能を持つのは、大善寺駅のオストメイト対応トイレとベビーシートの設置だけであり、他のトイレは車椅子用に設備されていたものであった（写真-4参照）。

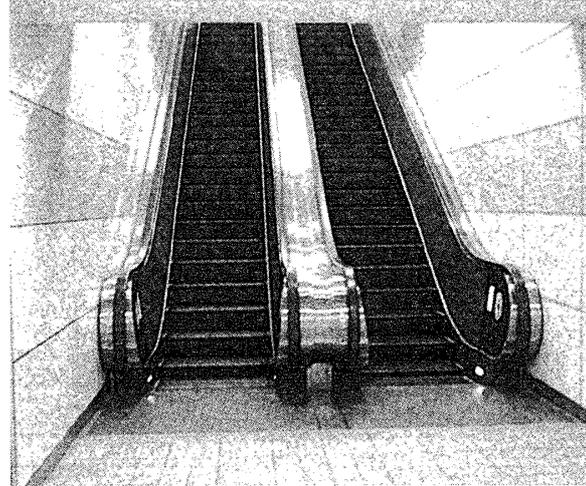
写真-5 上り下りの表示のないエスカレーター  
(薬院駅)

面のバリアとして、エスカレーターにおいて上り下りの表示がない駅が多く、このため高齢者の方が階段で上り降りする姿も見られた（写真-5参照）。改札口フロアでは、やはり券売機が、全駅において蹴込みの奥行きが不十分であり、金銭入れや、ボタンの位置も、130cmと高い位置にあった。また、割引乗車券購入の方法が、金銭入れのそばにシールで貼ってあったが、小さな字のため見にくかった。

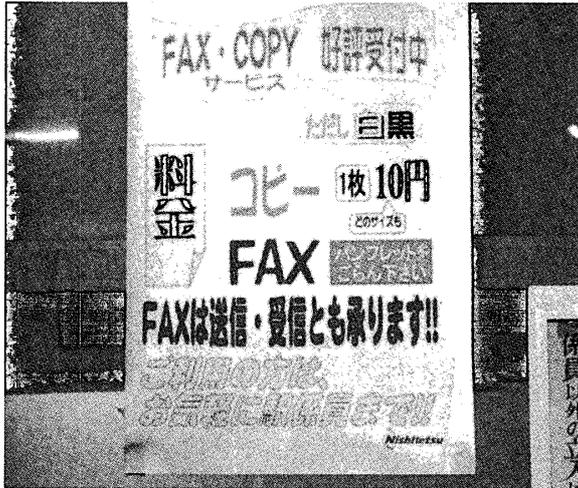
駅事務室や定期券購入売り場など、受付台が置いてあるような箇所では、全てにおいて高さ・蹴込み共に、車椅子の方が使える台の設置はされていなかった。駅事務室内のサービスとして、二日市駅では、コピー及びFAXサービスを提供しており、福岡（天神）駅では、授乳室が完備され、授乳室内部は、トイレや湯沸かし器、カーテンを引くと個室になり授乳できる場所が設置してあった（写真-6，7参照）。

写真-6 コピーとFAXのサービス案内  
(二日市駅)

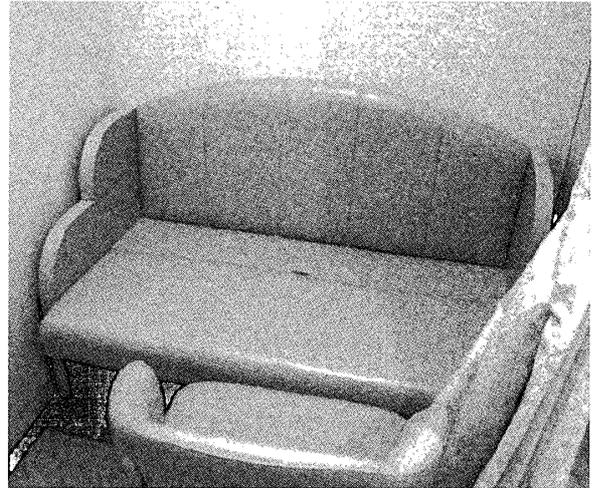
写真-7 カーテンにより個室に出来る授乳室内  
(福岡(天神)駅)

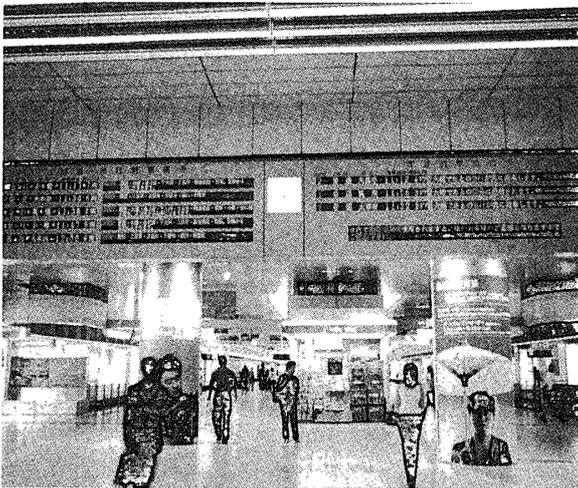
写真-8 可変式情報表示装置(LED表示盤)  
(福岡(天神)駅)

われているので分かりやすくなっている。表示内容も、普通列車以外に関しては停車駅も日本語表示と英語表示がされている(写真-8参照)。しかし、大牟田駅では、改札口前後に十分なフロアが取られていないことと、電光掲示板の前に柱があるため、電光掲示板を立ち止まって見上げる必要がある。また、ゴミ箱やベンチは通行の邪魔にならないよう配慮されていた。

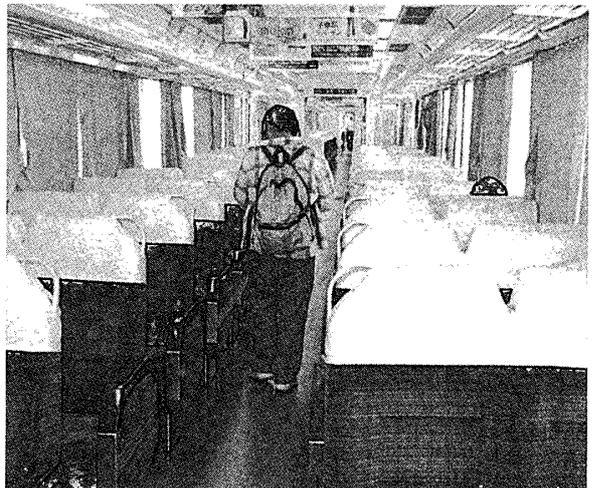
写真-9 特急(8000形)の車内

電車内では、特急(8000形)に関しては電光掲示板が車両の前後に付けられ次の駅が表示されており、分かりやすかった。しかし、2人がけの転換シートのため通路の幅が狭くなっており、車椅子のスペースが無かった(写真-9参照)。普通電車では、今回5000形と新型車両の7000形に乗車した。5000形では、吊り輪ばかりで握り棒が少ない車両で車椅子のスペースも無かった。それに対し、7000形は車椅子のスペースがあり、ロングシートの途中に握り棒を設置している。天神大牟田線を走っているほかの車両の中には、折りたたみ式の座席となっていて、座席を折りたたむと車椅子スペースになる車両がある。

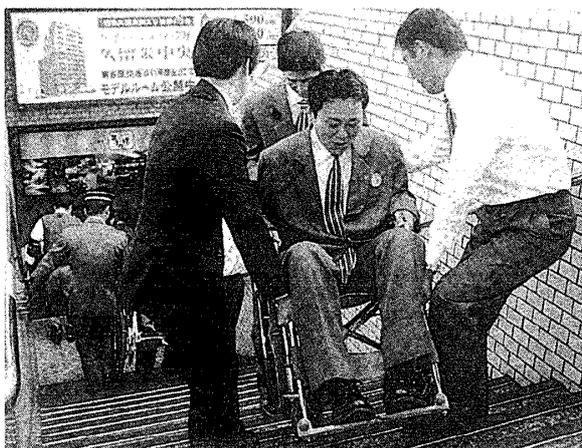
車椅子体験者も、介助なしで進む時に小さな段差や歩道の横断勾配で動けなくなってしまうことがあり、介助者が車椅子使用者を電車に乗る際に段差と隙間に戸惑い、一人で電車に乗ることが難しいと感じていた。また、階段で車椅子体験者の上り下りを行ったのだが、水平に移動させているつもりが、斜めになっていたりして、車椅子体験者から「怖い」という声が出てしまうことがあり、車椅子の移動が困難であることを感じていたようだった(写真-10参照)。

写真-10 障害者・高齢者疑似体験の様子
