## 仮設足場を用いない光学的計測法による橋梁点検に関する研究

## Study on bridge inspection by optical measurement method without using temporary scaffolding

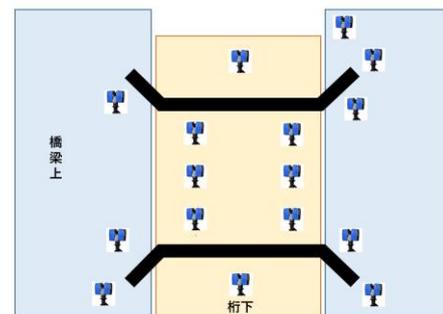
Fig. 1 レーザースキャナの計測配置

レーザー扫描仪は FARO®Laser Scanner Focus 3DX 330 (Table 1)を用いて行う。計測方法は「計測地点に三脚を立て本体を固定する、本体の電源を入れる、画面上で分解能、品質、計測範囲の設定を行う、スキャンを開始する」といった手順で行うため、複雑な操作はなく簡単に計測が行える。この計測は、主にFEMモデル製作のための3Dデータを得ることを目的とする。橋面上8箇所、桁下8箇所の計16箇所からの計測を行った。計測の配置をFig. 1に示す。計測を行う際の3Dレーザー扫描仪の設定は、品質4倍、分解能1/4とし、1箇所あたりの計測時間は約10分である。

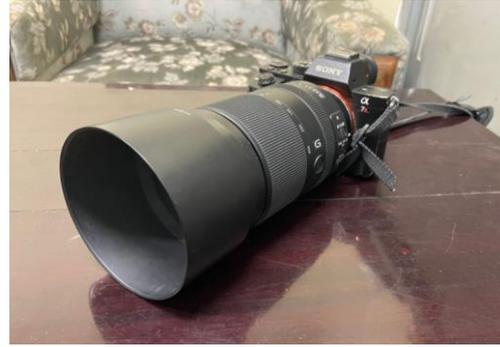
Photo 1 使用したカメラ

SfMによる3D計測は、主に橋梁の外観劣化情報の取得を目的とする。使用したカメラはSONY-α7IIで、レンズはFE 24-70mm F2.8 GMを用いた(Photo 1)。SfMに用いた計測写真の枚数は約500枚、画像サイズは7953×5304(約4200万)画素である。また、SfMの計測は、手持ち撮影とポールを用いた撮影の2通りの撮影を行い、それぞれの計測結果の比較を行う。

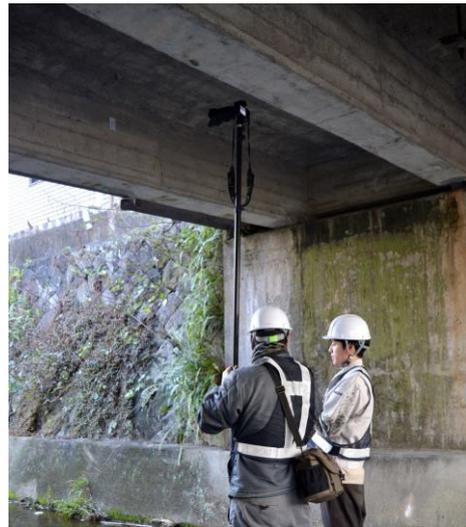
Photo 2 ポールを用いた撮影

い、それぞれを損傷の程度を a~e の 5 段階に分け、近接目視と SfM との比較を行う。近接目視によって確認された損傷は、26 損傷の内、①腐食、②うき、⑥ひび割れ、⑦剥離・鉄筋露出、⑩床版ひび割れ、⑮舗装の異常、⑰その他、⑳変形・欠損の 8 種類であった。また、全ての損傷で比較・評価を行い表にまとめた。評価の一例を Fig. 6, Table 2 にそれぞれ示す。今回の近接目視では、損傷程度 b(ひび割れ幅 0.2mm 未満)まで確認でき、手持ち撮影による SfM では確認できない部分もあった。その要因としては、手持ち撮影による手振れの影響や撮影距離による解像度の低下、斜めからの撮影などの影響が考えられる。以上の問題は、ポールを用いて正対して撮影することで改善することができ、手振れや解像度の低下を防ぐことができる。(Photo 2)ポールを使用した SfM のモデルでは、0.1mm 以下のひび割れ幅も確認できるようになり、手持ち撮影では死角となっていた部分もモデル化することが可能となった。(Fig. 7)

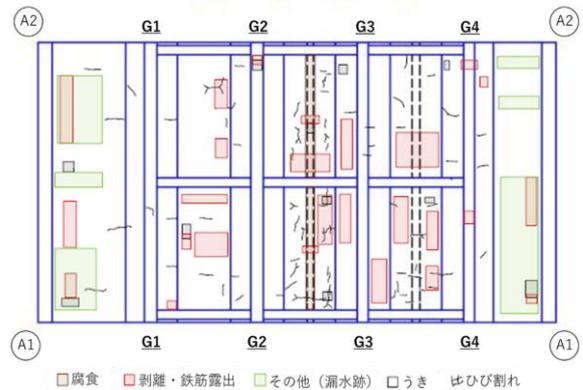
Fig. 2 桁下の損傷図

はしごを用いたひび割れ等の損傷の近接目視により、損傷図の作成を行った。損傷図をFig. 3, Fig. 4に示す。

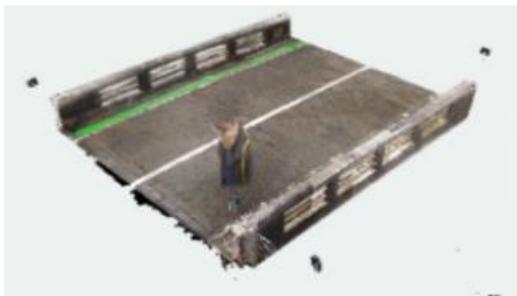
Fig. 4 レーザースキャナによるモデル

それぞれの計測時間は、レーザー扫描仪:約4時間、SfM:約1.5時間を要した。3Dモデル製作時間は、レーザー扫描仪:約5時間、SfM:約11.5時間を要した。SfMにおけるモデル製作作業はほとんどが自動であるが、レーザー扫描仪によって得られた点群の処理は、ある程度自動で行えるが、自動で行えなかった位置合わせ、ノイズ除去等は手動で行わなければならない。ノイズとは、計測の際に人物や動くもの、浮遊物など意図しないものが映り込んでしまったものである。位置合わせとは、3D扫描仪で複数カ所から計測した点群データの相対的な位置関係を決定する作業である。

得られたモデルをFig. 4, Fig. 5に示す。損傷評価は、「橋梁定期点検要領」に則り、26損傷の評価を行

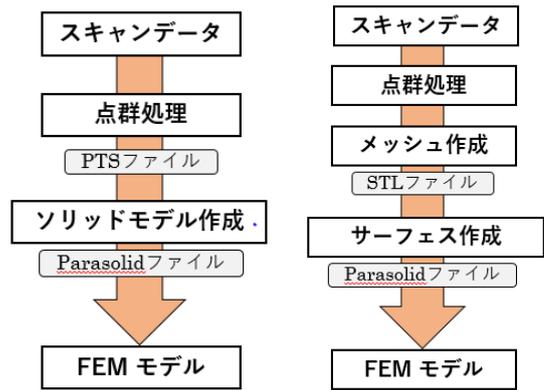
Fig. 8 FEMモデル作成手順  
(左:作成手法A, 右:作成手法B)

点群のトレースによるFEMモデル作成手法(以下:作成手法A)では、点群データの橋梁断面のトレースを行い、断面を押し出すことにより、ソリッドモデルを作成する。その後、Parasolid形式で出力し、自動メッシュ機能で分割し、FEMモデルの作成を行う。

点群のメッシュ化を利用したFEMモデル作成手法(以下:作成手法B)では、点群データからサーフェスの作成を行う。サーフェスの作成後、Parasolid形式で出力し、自動メッシュ機能で分割し、FEMモデルの作成を行う。それぞれのFEMモデル作成手順をFig. 8に示す。

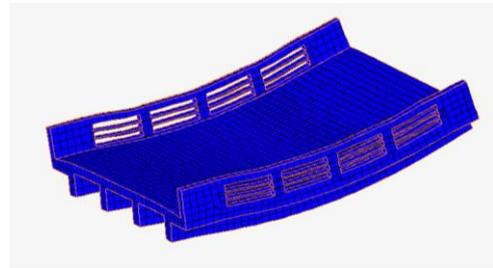
Fig. 9 作成手法Aの挙動

これらモデルをMarc/Mentatで読み込み、固有振動解析を行うことが可能である。作成手法Aのモデルの挙動をFig. 9、作成手法Bのモデルの挙動をFig. 10に示す。解析結果の比較対象として、レーザードップラー速度計(LDV)による固有振動数の実測を行った。それぞれの結果をTable 3に示す。結果としては、解析結果がLDVに比べて大きくなった。差が生じている要因としては、対象の橋梁が架設後80年を経過しているため、劣化により固有振動数の実測値が低くなっていることが考えられる。
