明治期に長崎で導入された建築タイル

長崎市南山手・旧レスナー邸（杠葉病院別館）における調査

Architectural Tiles in Nagasaki in the Meiji era A Brief Report of Preliminary Research at a Western Style Building

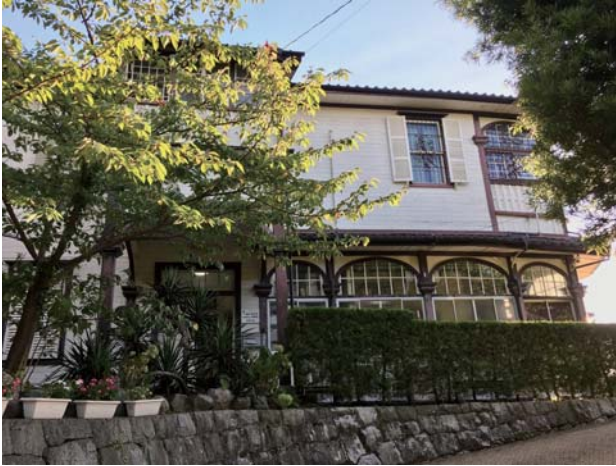
図1 旧レスナー邸（現・社会福祉法人緑葉会）

レスナーは明治中期に南山手や浪の平といった外国人居留地にいくつかの不動産を取得したとされるが、そのひとつが本研究でとりあげる旧レスナー邸 (長崎市南山手町) である²。木造2階建ての洋風建築であるが、設計者は不明であり、建築時期についても明治16~35年の間とされるなど、不詳な点が多い (山口1967 : 158)。レスナーの死後、邸宅は売却され英国領事館の官舎となったが、大正14年 (1925年) からは紅葉病院の別館として使用されてきた (山縣2002 : 224)。現在は紅葉病院を傘下に持つ社会福祉法人緑葉会の本部事務所として利用されている (図1)。

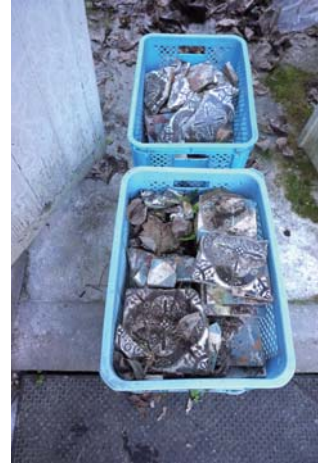
図2 屋外の保管タイル

旧レスナー邸敷地内では、ケース2つに使用歴のあるタイルが保管されており、これについても枚数などの記録を行った(図2, 3, 4)。すべてをケースから取り出して水とブラシで簡易に洗浄し、種類ごとに仕分けしたうえで、写真撮影と裏型の拓本を実施した。

保管されていたタイルは4種類あり、欠片も含めて総数154点であった。このうち3種類はベルギー製で、屋内床面にも同じ種類のものが用いられていた。これらの保管タイルは過去のいずれかの時点で改修や改築の際に床面から取り外されたものだと推測されるが、屋内のどこで、どのように用いられていたかは不明である。

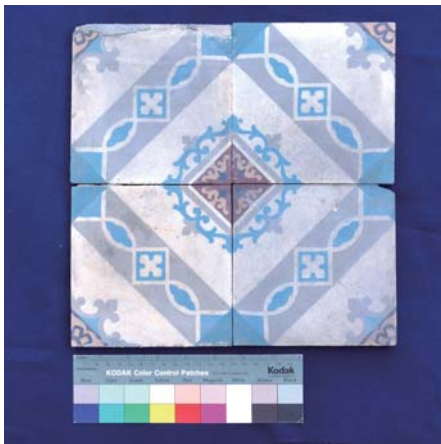
図5
ベルギー Gillot& Cie 製の象嵌タイル
（カタログ番号 411）18点

図5、図6、図7は保管タイルに含まれていたベルギー製のタイルである。いずれもベ

ルギーのアントワープに近い都市ヘミクセム（Hemiksem）に所在したタイルメーカーであるジロー社（Manufactures Céramiques d’Hemixem, Gillot & Cie）の象嵌タイルであり、1904年から1929年まで製造されていた⁴。保管された合計129枚のほか、十数枚が館内で敷台として再利用されている。これらをすべて敷き詰めるとおよそ畳2枚ほどの広さになることから、かつては建物のどこかで床面にまとめて敷設されていたものだと考えられる。また、保管されていたもののなかには、サイズ調整のために整形されているものも含まれている。上述した2階トイレ部分の床面（A）にも同じデザインのタイルを確認することができるため、かつて風呂場として利用されていた場所の床面から、改築の過程で取り除かれた可能性がある。

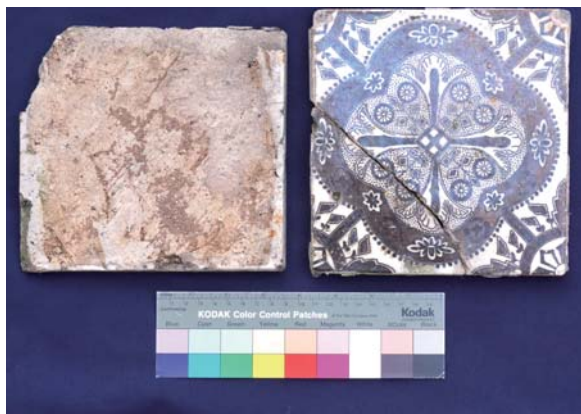
図8 日本製タイル。瀬戸の本業敷瓦で転写によるマンガン着色 25 点

図8は日本製の陶器タイルで、瀬戸で湿式成型された、いわゆる「本業敷瓦」である。一辺が20センチ近い大型のタイルで、表面には銅板転写によるマンガン着色がなされている。これも裏面にモルタルが付着しており、どこかで使用されていたものが撤去されたのであろう。剥がす際に割れたのか、完全な状態のものはひとつもなく、保管されていたものはすべて欠片となった25点である。

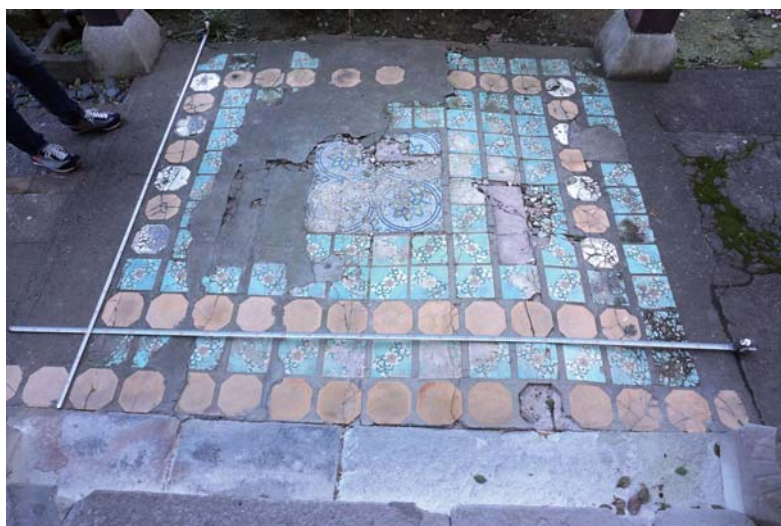
図9 玄関ポーチのタイル。北側の玄関扉付近より撮影した。

玄関ポーチは建物の北側にあり、およそ2m×3mの範囲に4種類のタイルが敷設されている。多くのタイルが破損しており、すでに欠損している部分にはモルタルが充填されている。モルタルで塞いである部分にかつてあったものも含めて、4種類のタイル、計170枚が用いられていたと考えられる（図9、図10）。本研究ではまず、これら4種類の配置と損傷程度を記録するとともに、その製造元を明らかにすることを目的とした。

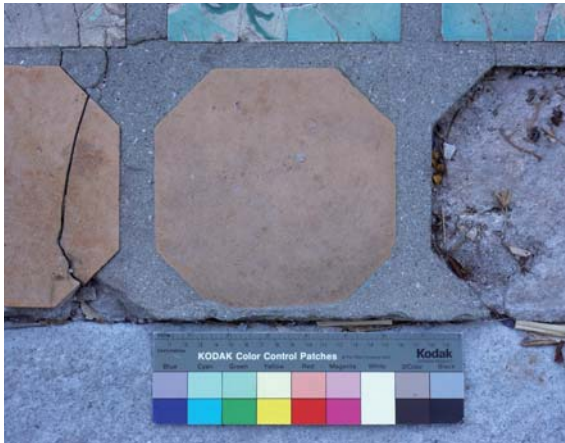
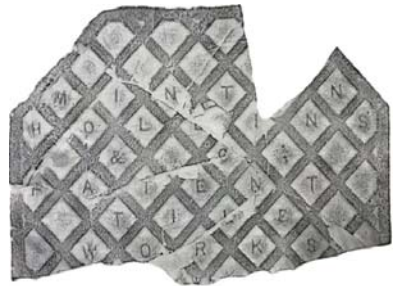
図 11 ミントンタイルの写真と裏型拓本

は、散在していたタイル片をつなぎ合わせて確認したところ、イギリスのミントン製であることが明らかとなった（図11）。

裏型には「MINTON HOL ■ INS & C PATENT TILE WORKS」の陽刻がある。

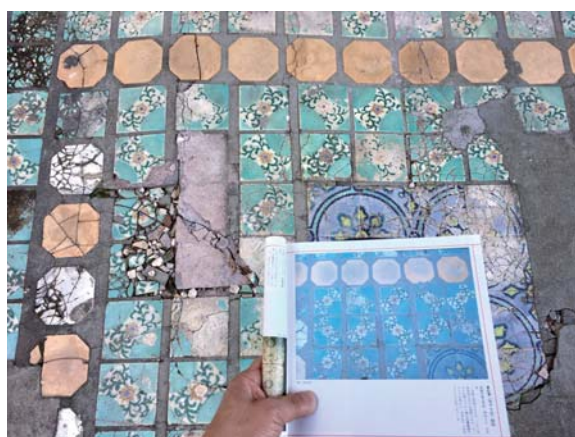
玄関ポーチ部で使用されているタイルには、損傷が大きく、数年以内に粉々になって消失してしまう可能性の高いものが十数枚ある。1980年代に撮影された同じ玄関ポーチの写真と比べても、この30年ほどで損傷が進んだことが見てとれる（図16, 17）。

損傷の原因として考えられるのは、タイルの上を人が歩くことだが、より大きな影響を与えているのは床面（地面）の浮き上がりである。植物の根が地中に入り込んだために、基礎部分のコンクリートごと押しあげられているのであろう。そのため、タイルのなかには「剥離はしていないが、固定されていない」ものが多くみられ、こうしたものは、なんらかの衝撃ですぐに粉々になってしまう可能性がある。

図 16: 玄関ポーチの一部を北側から撮影した。撮影者が手にしているのは1980年代に撮影された同一地点のもので、『ヴィクトリアンタイル：装飾芸術の花』（株式会社INAX、1985）に掲載されている。30年以上の時間経過のなかで明らかに損傷が進んだ。

タイルの保存状態については、室内と屋外で明確に異なった。室内のタイルの保存状態は良好である。だが、玄関ポーチ部分のタイル、とくに日本製の硬質陶器タイルは損傷が著しく、保存や修復が困難になりつつある。旧レスナー邸の伝統的建築物としての価値を維持するためにも、なんらかの保存措置、あるいは修復措置が必要とされる。今後は、その方法の検討が必要である。
