# 1982年長崎豪雨災害に関する記念碑等の調査

高橋 和雄

長崎大学大学院工学研究科 インフラ長寿命化センター

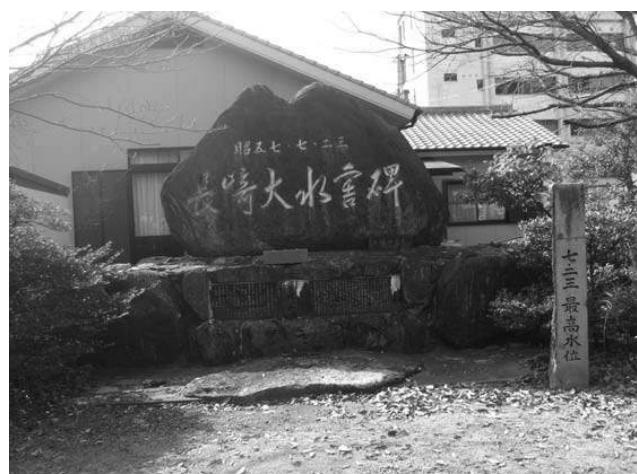
写真-1 昭五七・七・二三長崎大水害碑と七・二三最高水位標  
(矢上町)

記念碑等の設置主体の分類を表-3に示す。自治会や連合自治会による設置が半数を占め、記念碑(写真-1)と慰霊碑(写真-2)がほとんどである。設置経費は現在よく見られる義援金ではなく、寄付金や材料の寄贈が多い。設置場所は公民館や消防団詰所等の公共施設の敷地が多い。自治会等で接した記念碑等は現在でも地元で清掃や草刈りなどの維持管理がなされている。

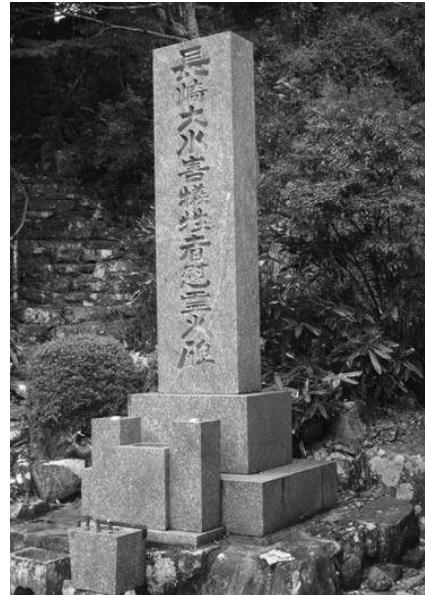
写真-2 長崎大水害犠牲者慰霊之碑  
(妙相寺)

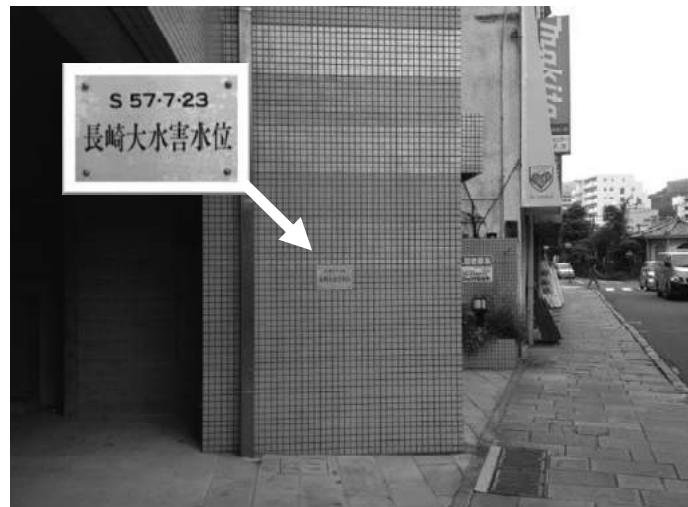
写真-3 S57.7.23 長崎大水害水位(魚の町)

中島川下流域の眼鏡橋横の右岸側の民間の建物には建物の壁面に水位標が設置されている(写真-3)。また、浜町アーケード街の両脇の柱に2箇所に浜市商店連合会によって、1982年7.23大水害被災水位173cmを示すプレートが2箇所設置されている。これらはともに水位標だけで説明板がないので、一般には気が付きにくい。なお、確認した限りでは、長崎県や国土交通省によって設置された記念碑等は含まれていない。
