画像解析技術の応用とロボット技術の活用による  
橋梁点検の効率化・高度化に関する研究

2019年7月

長崎大学大学院工学研究科

木本 啓介

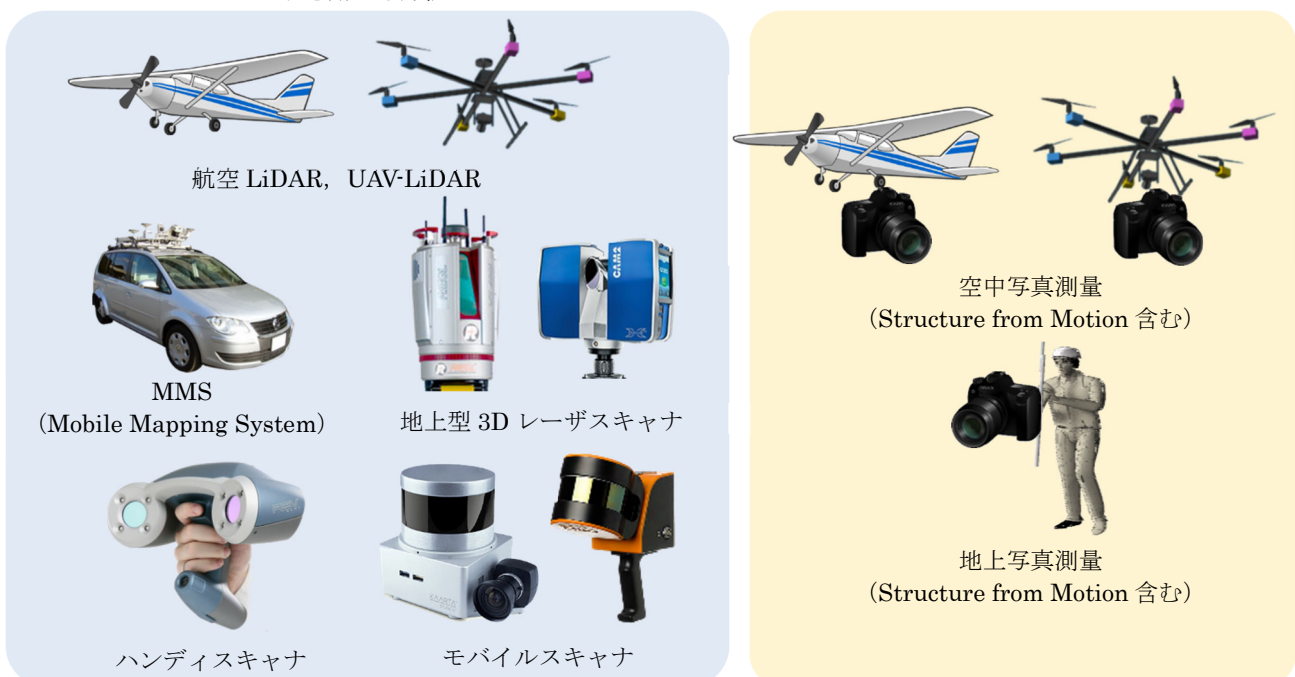
図 2.1.1 3次元計測技術の分類

取得技術は図2.1.1に示すようレーザを用いる方法と画像を用いる方法に大別できる。レーザを用いる方法の代表的な技術は、航空機などに2Dレーザスキャナを搭載した航空LiDAR (Light Detection and Ranging) や地上型3Dレーザスキャナ (TLS : Terrestrial Laser Scanner) であり、安定的に広範囲の3次元情報を高速で取得できることが特長である。他に三角法方式によるハンディスキャナなども普及しており、地上型レーザスキャナと比較して、超近距離 (数十 cm 程度) で高精細な3次元情報を取得可能な技術である。しかし、これらの計測に使用するデバイスは高価であり適用可能な範囲が機種仕様によって異なり、多様な状況に備えるにはいくつもの機種を揃えることが望ましいがコスト的には難しいのが現状である。一方、画像を用いる方法で代表的な技術は写真測量である。2枚の写真 (ステレオ写真) を基に撮影対象物の位置・大きさ・形状などを判定・測量する技術であり、写真測量には大きく分けて、地上用のカメラで水平に対象物を撮影する「地上写真測量」と航空機などを用いて空中から地表を撮影する「空中写真測量」の2種類がある。その一方で、近年はコンピュータビジョンと呼ばれる分野において画像を用いた3次元形状の復元技術が注目され、普及している。これは異なる位置から撮られた複数枚の画像のオーバーラップ部を解析し3次元モデルを復元するもので、SfM (Structure from Motion) と呼ばれる技術である。従来の写真測量では困難であったような多量の画像を一括でオートマチックに解析可能なことと解析に熟練の技術を要せずに3次元データが得られることが特長として挙げられる。また、写真測量と同じように元の画像をテクスチャとして使用することでリアリティのある3Dモデルが得られる。

図 2.1.1 に示すような現在利用されている 3D 計測技術は、それぞれ特性が異なり、計測対象（地形や土木構造物、建築物、彫刻など）や規模、環境、要求精度、計測データの用途に応じて、最適な計測手法を適用する必要がある。特に計測距離（レンジ）と計測精度は大きく異なる。また移動しながらの動的計測、固定した状態での静的計測であるかも計測計画を立案する上では、大きな要素であるため、それぞれの特長を表 2.2.1<sup>1)</sup>に分類した。図 2.2.1 は表 2.2.1 をグラフに示したものである。X 軸が計測距離で Y 軸が計測精度である。計測距離が長くなるにつれ、計測精度は低くなるが、地上型 3D レーザスキャナは高精度で数百 m のレンジをカバーできている。また計測距離が短いほど静的計測が主となり、計測距離が長い場合は、計測対象範囲も必然的に広範囲となることから移動しながら計測する動的計測が主となっている。目的・用途に応じて、これらの技術単体で計測するのではなく、融合させることで最適な解を出すことが可能となる。

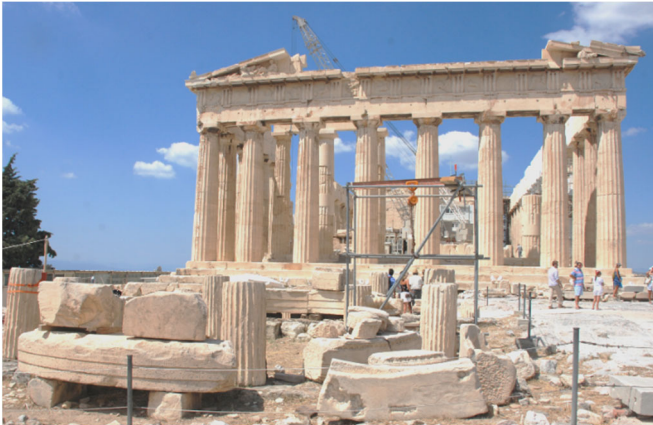
図 2.3.5 現地計測ヤード  
(アテネ パルテノン神殿前)

本調査は、図 2.3.5 に示すよう崩壊し散在した部材はパルテノン神殿の前に集められているものの全部材は残存していないため、残存部材をより建設当時の姿の復元検討を行うものである。そのために通常であれば、すべての部材をミリオーダーで手実測するが、対象となる神殿は円形神殿のため、基壇や上部構造は曲率を持った石材で構成されており、レリーフの形状、奥行きを持った曲面など、手実測では図化が困難である。そこで、まず図化対象の石材を REVscan により高精度に計測した。図 2.3.6 が実測を行っている様子で、対象石材にポジショニングターゲットを設置し、ノート PC にリアルタイムに表示されるデータ取得状況を確認しながら、全形状を詳細にスキャンした。そのデータから正面・側面投影図を配置した下図を作成した（図 2.3.7）。そしてその下図をベースに手実測を行うことで、通常の手実測では図化に 1 週間以上要するものも 3~4 日で図化が完了でき石材の形状を正確に再現することが可能となった。また、取得したデータを用いて、近似円作成による設計曲率・中心の推定（図 2.3.8）、3D モデルを用いた復元シミュレーション（図 2.3.9）など多くの検討を実施した。

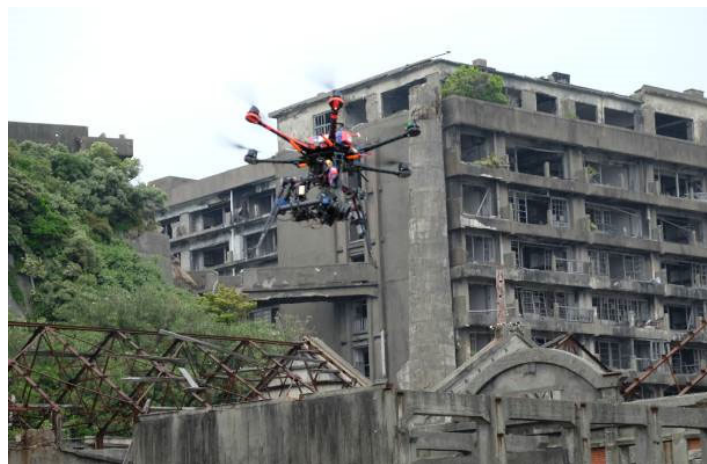
図 2.3.15 UAV の飛行状況

撮影した内容を表 2.3.6 に示す。島全体を SfM により 3D 化し、構造物の劣化状況を把握するため目標解像度を 10mm～20mm/pix と設定し、高度約 50m の地点より島全体を隣接画像が 70%程度ラップするよう格子状に UAV を飛行させ連続的に撮影した。主要建物は、より詳細な状況保存のため目標解像度を 5mm/pix とした。UAV の撮影計画を図 2.3.16 に示す。

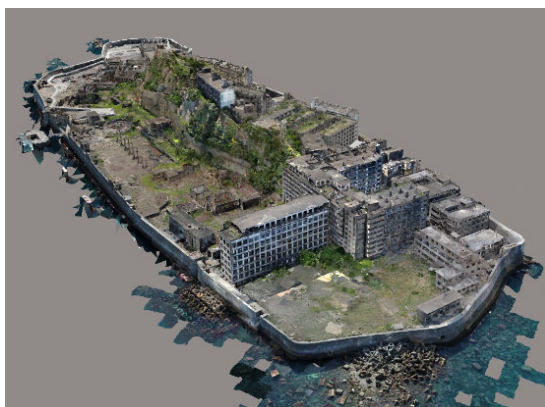
図 2.3.17 SfM 解析の流れ

作成した 3D モデル

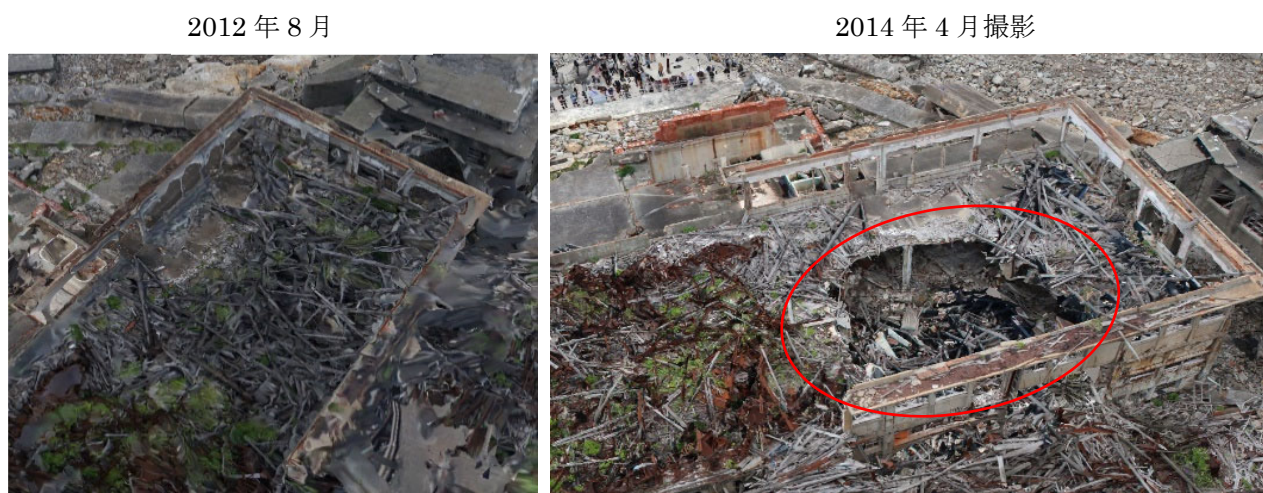
図 2.3.18 会社事務所 2F の床スラブの抜け落ち

UAV は GPS を用いた自動飛行も可能なため、定期的な同じルートを飛行させ、SfM により生成したモデルを用いて劣化状況の把握、経年変化の有無などを PC 上で安全に確認することが可能となる。図 2.3.18 に 2012 年と 2014 年の 2 時期に撮影した画像から生成したモデルの比較により抽出できた変状箇所の一例を示す。会社事務所 2F 床スラブが抜け落ちている様子が、2 時期のデータを比較することで容易に分かる。画像のみでも判読できるが、3D モデルにすることで壁の倒れや孕み、護岸の変形なども確認が可能となる。

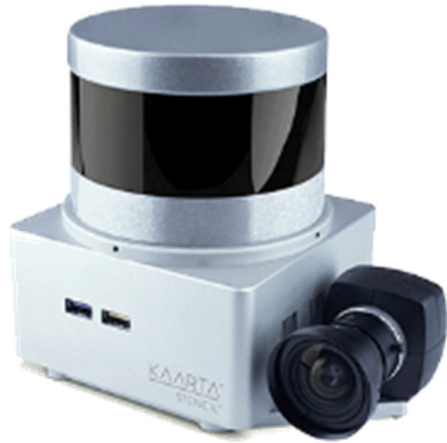
KAARTA 社 Stencil2

軽量小型の2DレーザスキャナとIMUで構成されたハンドヘルド型のレーザスキャナであり、非GNSS環境下においてSLAM (Simultaneous Localization and Mapping) により、計測データを統合させ空間情報を構築する技術である。SLAMとは、ロボットビジョンとして研究開発されたもので、2DレーザスキャナやIMUなどの情報から自己位置の自動抽出と同時に環境の3次元マッピングも行うものである。軽量小型のため室内空間や狭小空間で人が手持ちで移動しながら計測することで、3次元データを取得することができる。UAVや移動体に搭載して計測することもでき、今後更なる技術革新が期待される技術でもある。

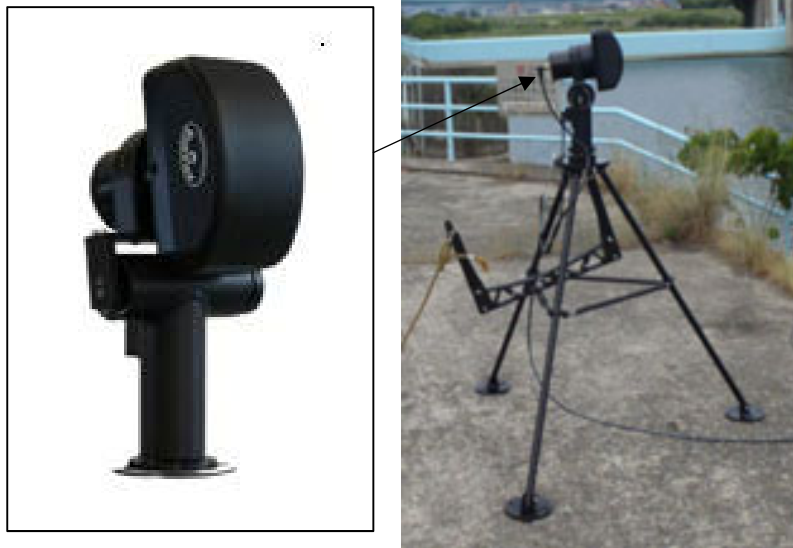
図 2.3.22 BV5000-1350 機器イメージ

水中音波（ソナー）技術を基に開発された水中 3D スキャナは、サイドスキャナーとは異なり、水中で対象物に正対して計測できることから水中構造物の損傷検査，河床の洗掘測量などで活用されている。BlueView 社の BV5000-1350 は， $45 \times 360^\circ$  の範囲を約 6 分でスキャンでき，濁水や視界ゼロでも計測が可能である。しかし，音波を使用していることとビーム幅が  $1^\circ$  あることから精度はやや低いが，これまでデータの取得が困難であった水中の状況を取得できるツールである。

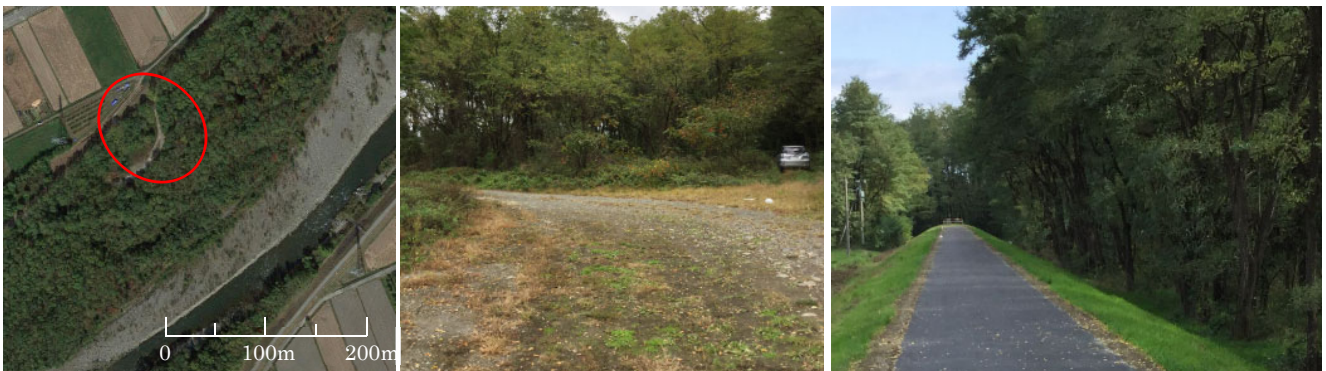
対象敷地は図 2.4.5 に示す河畔林であり、SfM による地表面形状の取得は困難な箇所と判断し選定した。当敷地の近傍には铁塔と送電線があり、UAV-LiDAR により送電線形状取得の可否についても検証した。また、当敷地は航空法が UAV の飛行禁止区域として定めている DID 地区 (人口密集地区) には該当しないが、熟練のオペレータの下、安全に十分配慮し UAV を飛行させた。

赤枠の約 100m 四方が対象

上空が開けたエリアと樹木が繁茂したエリアが混在

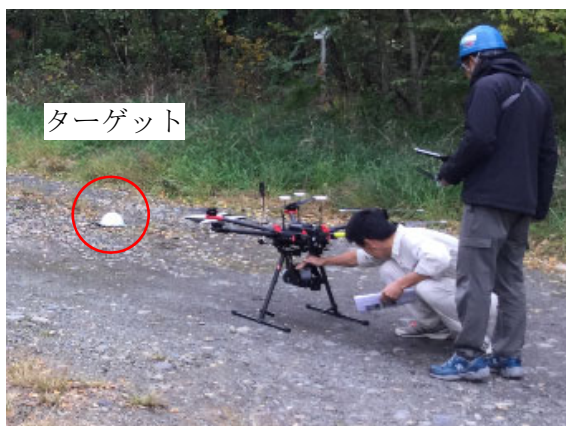
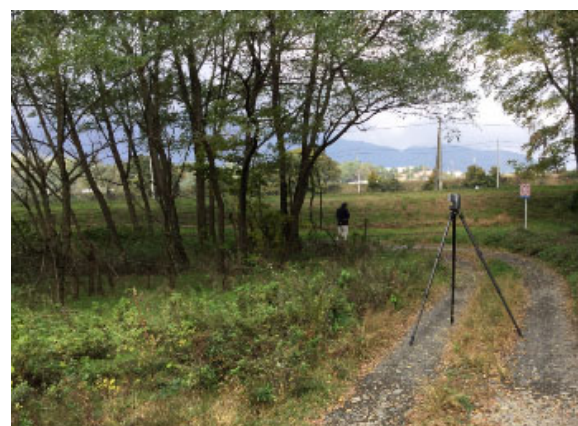
図 2.4.6 設置したターゲットと検証用データ取得の状況

UAV-LiDAR の飛行準備状況

地上型レーザスキャンの状況

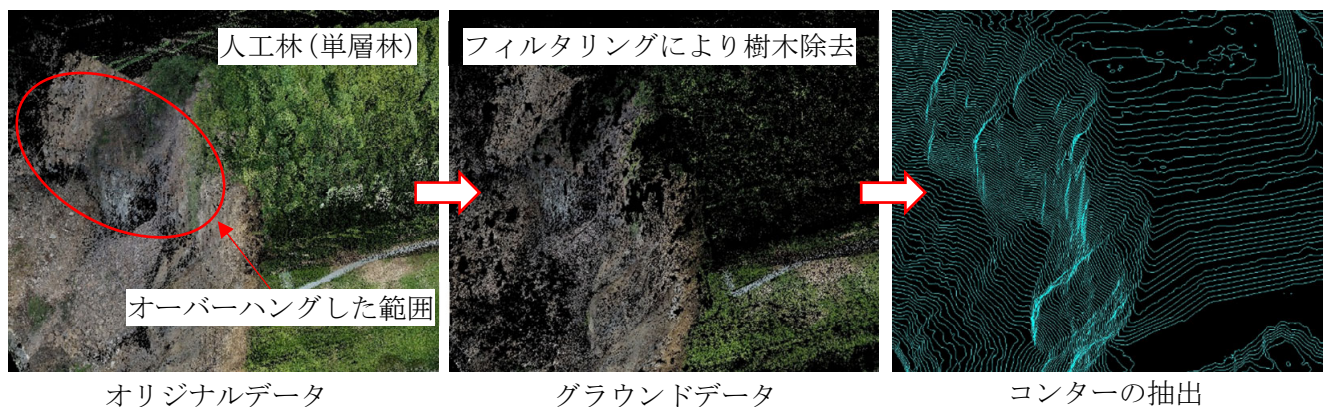
図 2.4.15 取得データの処理の流れ

異なる高度で飛行させた UAV で取得したオリジナル点群と、Terrasolid 社製の TerraScan による自動フィルタリング及び手動フィルタリングにより抽出したグラウンドデータを図 2.4.15 に示す。峡谷上部の人工林(単層林)は、TerraScan による自動フィルタリングにより地表面の抽出が可能であったが、垂直に近い急崖やオーバーハングした範囲は自動フィルタリングや Maptек 社製の点群処理ソフト (I-Site Studio) の最下点検出では、任意の平面範囲における鉛直方向の点群が輻湊しており、コンター表現する上で必要となる点まで削除されるため、不要点を人の目で選別し手動除去する必要があった。手動除去した急崖やオーバーハング部では、約 200~300 点/m<sup>2</sup>と高密度な点群を抽出できていた。これらのデータより対象範囲の地表面のコンター図を作成した。

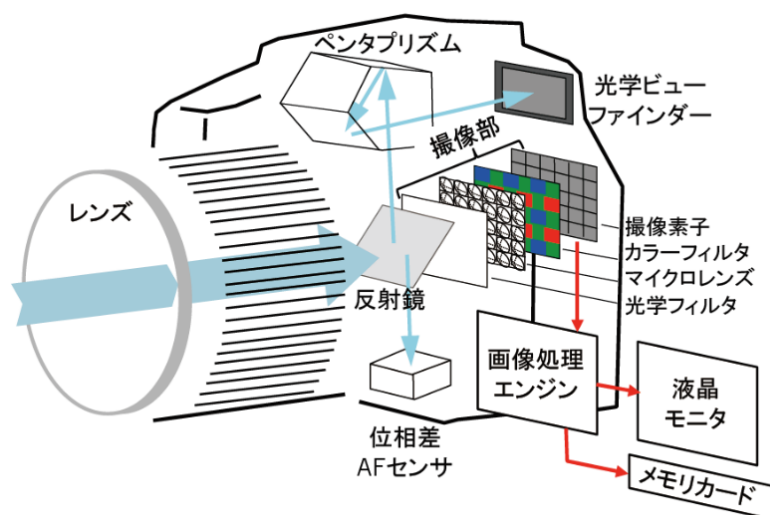
図 3.1.2 デジタル一眼レフカメラのしくみ<sup>13)</sup>

デジタルカメラはレンズから入った光を素子の集合体である CCD (Charge Coupled Device) や CMOS (Complementary Metal-Oxide Semiconductor) のイメージセンサ (撮像素子) で受光し、電気信号に変換後、画像処理エンジンにより画像データへと変換され、カメラのディスプレイでの表示や SD カードなどの記録媒体に記録される。記録方式は、圧縮により容量を抑える JPEG が広く利用されているが、不可逆圧縮のため画質が劣化してしまう。画質を維持するためには容量は大きくなるが、RAW などでも記録することも可能である。図 3.1.2 にデジタル一眼レフカメラの仕組み<sup>13)</sup>を示す。

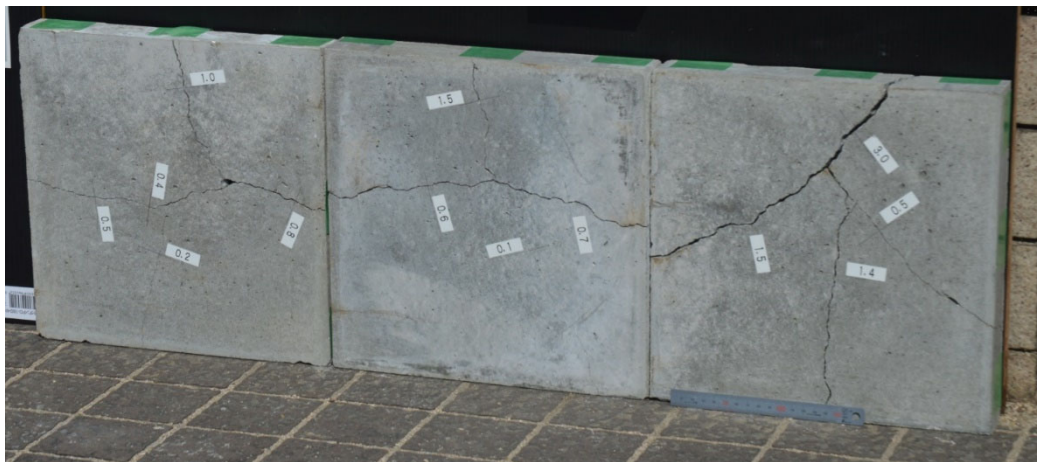
図 3.2.3 コンクリートパネル

実際のコンクリート表面に生じたひびわれでも検証を行うために、意図的にひびわれを生じさせた30cm角のコンクリートパネルを準備した。ひびわれ幅の評価対象箇所には、真値幅を明示し、鉛筆で薄く矢印を記載した。評価対象ひびわれ幅は、0.1, 0.2, 0.4, 0.5, 0.6, 0.7, 0.8, 1.0, 1.4, 1.5, 3.0mmの計11箇所である。

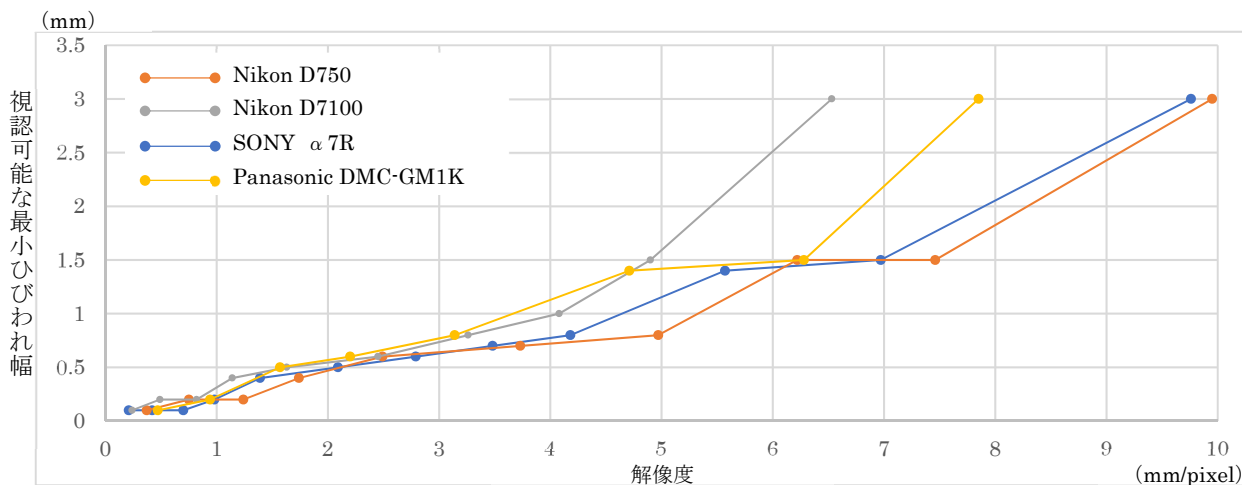
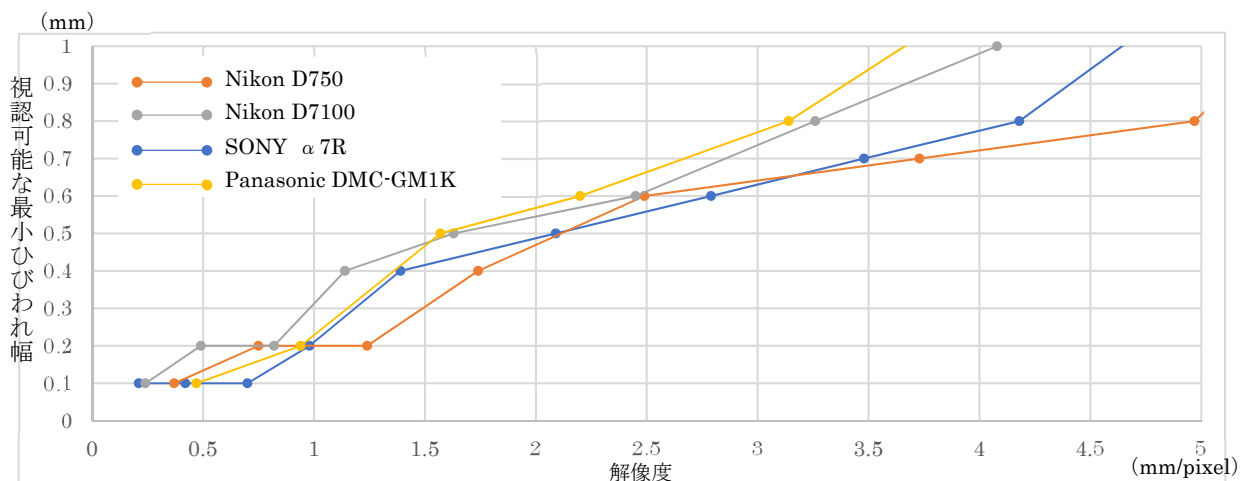
図 3.2.7 解像度と視認可能な最小ひびわれ幅の関係性を示したグラフ

図 3.2.7 は前項の表 3.2.3 および表 3.2.4 の結果より、解像度と視認可能な最小ひびわれ幅の関係性をグラフで表したものである。これらのグラフより、撮影解像度と視認可能な最小ひびわれ幅には、相関が

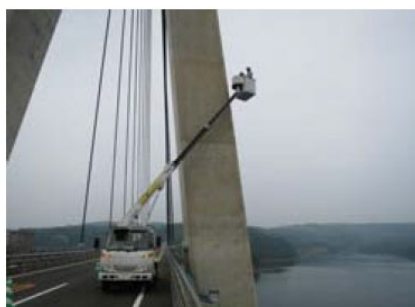
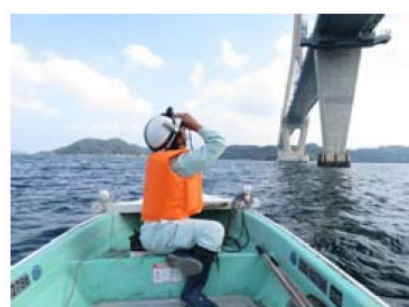
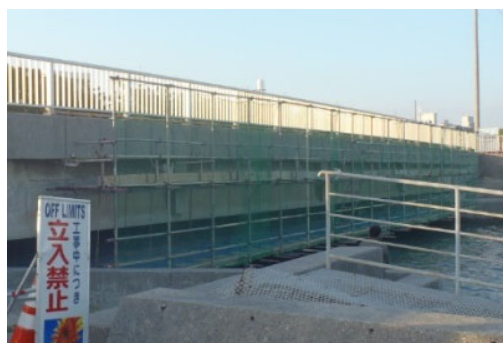
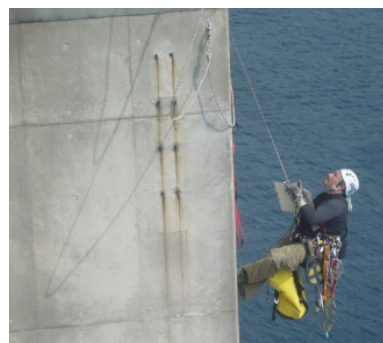
図 4.1.1 各種点検方法の作業状況例

従来手法による近接目視点検では、人が容易にアクセスできない構造物に近接するために橋梁点検車・高所作業車等の使用や、足場の仮設、ロープアクセスによる特殊作業（図 4.1.1）などが必要となり、点検コスト・労力の縮減、安全性の確保などが課題となっている。

高所作業車による点検

船上による点検

吊足場による点検

ロープアクセスによる点検

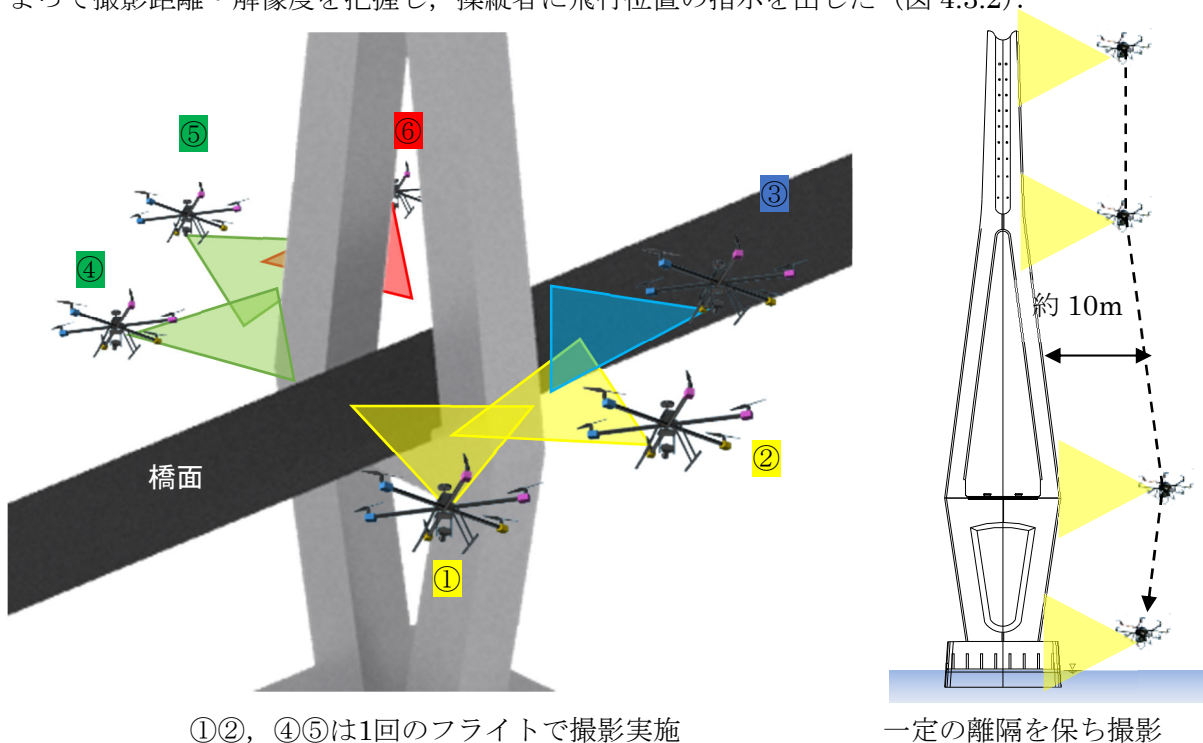
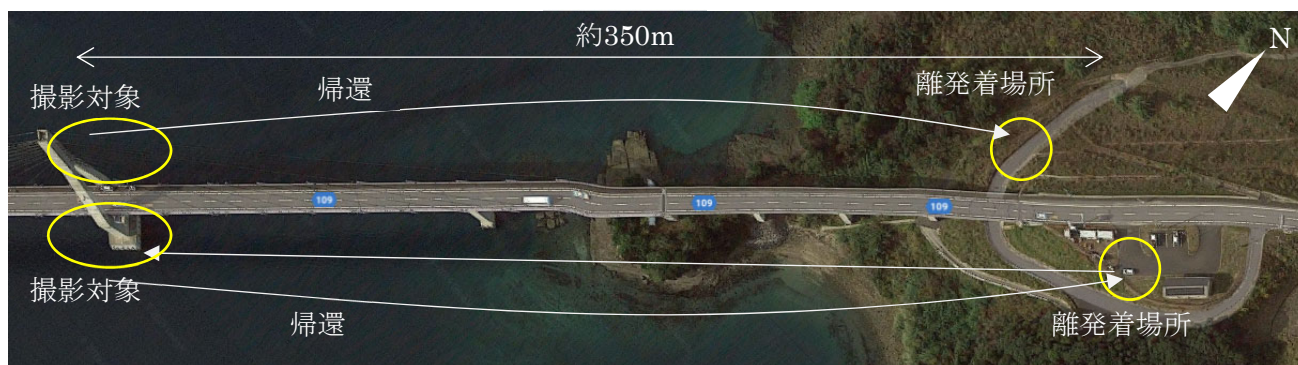
UAVの離発着位置等

主塔外側を図 4.3.1 に示すように正対, 45 度方向の計 6 測線で主塔の形状に合わせて一定の距離(10m)を維持しながらフライトさせた。UAV の離発着は図 4.3.1 に示すように肥前町側の駐車場および北側道路で行うものとし、UAV 操縦者と画像確認者の 2 名体制で飛行させた。画像確認者は、タブレットに伝送されてくる撮影画像をリアルタイムに確認しながら、撮影画角に対する対象物の写り込みの大きさによって撮影距離・解像度を把握し、操縦者に飛行位置の指示を出した (図 4.3.2)。

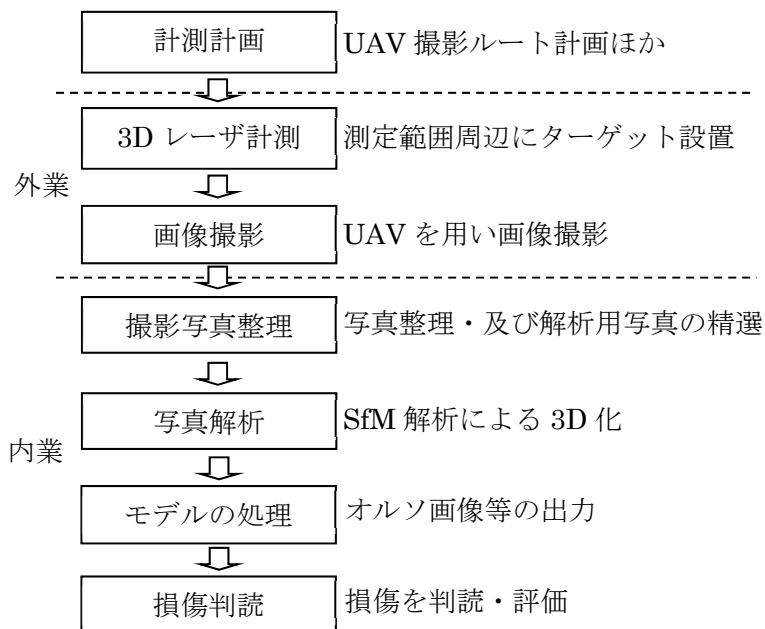
図4.3.3 作業の手順

SfM 解析により撮影画像から 3D モデルを作成するため、オーバーラップは全て 80%ラップとし、撮影はインターバル撮影により 1 回/秒で実施した。また、生成した TIN にスケールを与えるため、3D レーザ計測を実施し、任意点の座標値を標定点として利用した。使用した 3D レーザスキャナは TOPCON 製の GLS-2000 である。既存図面から取得した寸法値も活用する。図 4.3.3 に内業を含めた作業の手順を示す。

まず撮影した画像より、ブレやピントのズレが生じている画像や不要な画像を除去し、解析に使用する画像を選定する。次に、選定した画像を自動標定により画像解析し、特徴点・カメラ位置を算出する。このとき、3D レーザスキャナで計測した点群や図面上から算出した寸法値を入力し、データに尺度を与える。この時点で特徴点の点群で構成された大まかな形状を PC 上で確認し、実物と異なる形状、例えば平らな面の湾曲や二重に構成されているなどの事象が生じている場合は手動標定や使用画像の変更等の対応を行い、数度解析を繰り返す。その後、算出した特徴点を元に TIN を構築し、撮影画像をテクスチャとしてマッピングすることで 3D モデルが生成される。このモデルは、PC 上で自由に拡大縮小・移動回転が可能のため、任意の視点からモデルを閲覧可能である。生成したモデルは一般的な CG ソフトで扱える汎用形式 (DXF, OBJ, FBX 等) に変換も可能である。本検証では OBJ 形式に変換後、Autodesk 社 3dsmax へとデータを移行し、任意面のレンダリングによりオルソ画像を作成した。このとき、オルソ画像は 1.5mm/pixel の解像度で出力した。SfM 解析により 3D モデルを生成するのに約 4 日間、オルソ画像の出力に約 1 日間、これらの全プロセスに計 5 日間要した。図 4.4.3 に主塔の北側を例として解析の手順と結果を示す。

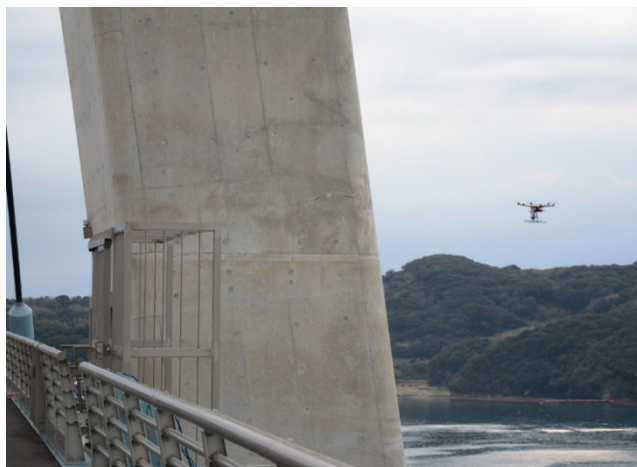
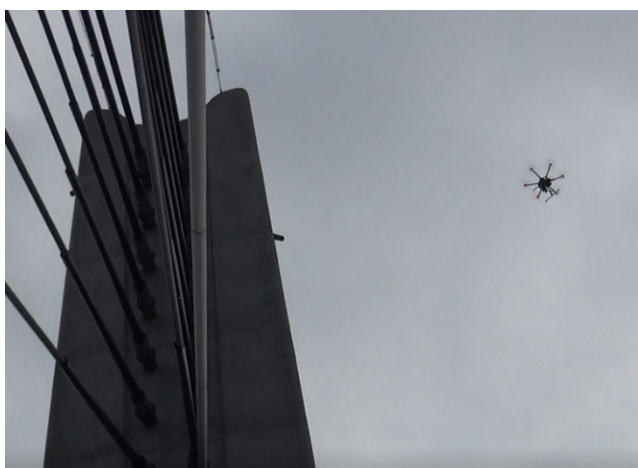
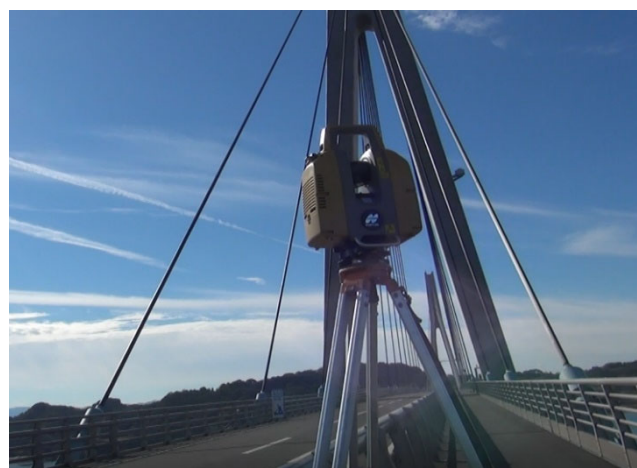
図4.4.1 現地の作業状況

主塔撮影状況（橋面付近）

主塔撮影状況（頂部付近）

3Dレーザ計測状況

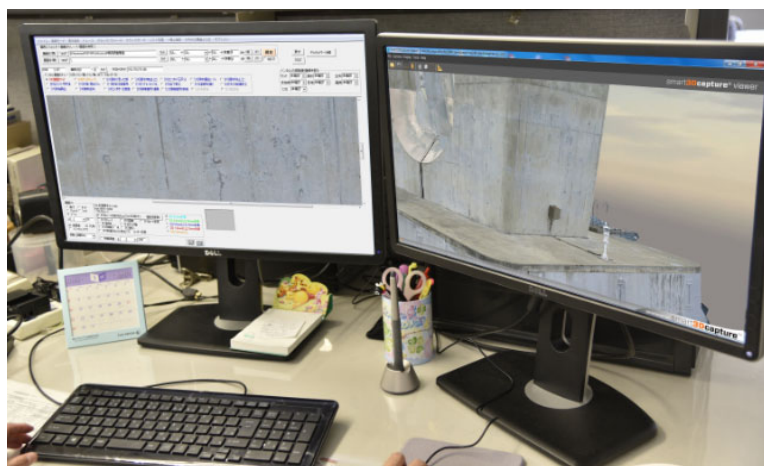
図4.4.3 「ひびわれ位置・幅判読図化システム」による損傷図作成状況

損傷判読は、図 4.4.4 に示すようマルチ画面で作業を行い、左画面では「ひびわれ位置・幅判読図化システム」を用いてオルソ画像を下図として損傷を視認し、画像上に記載していく。その際、右画面には 3D モデルを表示し、対象構造物を様々な視点より見ることで、2次元では分からない段差や孕みなどの変状も確認できるうえ、損傷の位置や発生部位などを 3次元的に把握しながら評価できるため客観的かつ適正な評価が行えるメリットがある。また、これらの作業が室内の落ち着いた状況で可能な点でも非常に有効な手法である。記載した損傷は、CAD データへの変換し、管理図面などへの転記も可能である。作成した損傷図の一例を図 4.4.5 に示す。

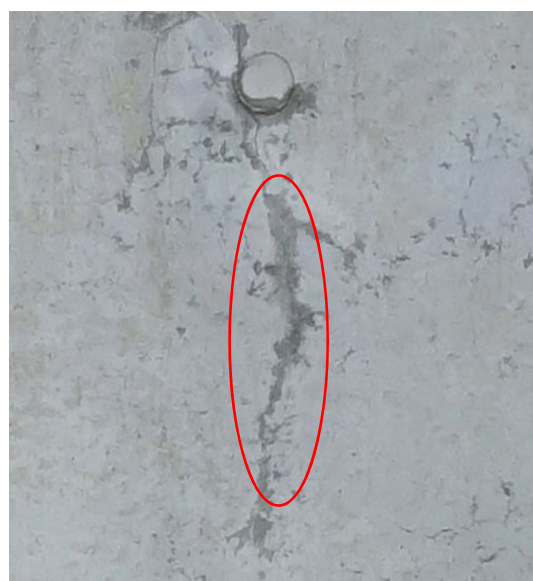
図4.5.2 0.5mm幅と検出された箇所

図 4.5.1 に既存の点検結果と本検証で作成した画像を用いた点検結果を比較した図を示す。この範囲は主塔下部基礎の直上のため、梯子等で点検技術者が近接して目視点検を実施している箇所である。両損傷図とも細かなひびわれまで記載できており、ほぼ同等の結果が得られていると言えるが、やや位置関係に差異が見受けられる。実点検において、この程度の位置の差異は健全度に影響を与えるものではないが、スケッチにより記録される目視点検と比較して、画像を用いた点検の方がオルソ画像をもとに損傷図を作成するため、位置の再現性は高いと考える。ひびわれ幅について、既存の目視点検結果では全て 0.1mm 幅と記載されているが、画像を用いた点検では全体的に 0.2mm 幅程度、一部 0.5mm 以上と判断したひびわれもある。〔CI〕を用いたひびわれの抽出の場合、コンクリート表面の色・汚れにより結果がばらつくことがあるため、本検証でも汚れなどが影響している可能性も考えられる。0.5mm 幅と判定した箇所の画像を拡大すると、ひびわれの周囲が他のコンクリート表面と比較して、灰色が濃くなっていることが〔CI〕を増加させ、その結果ひびわれ幅が太く算出されたものと考えられる。(図 4.5.2)

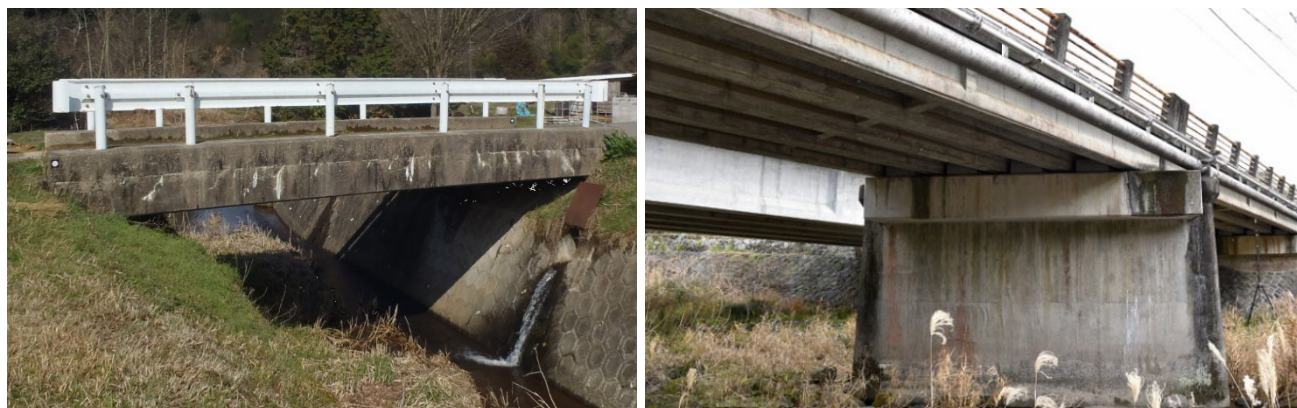
図 5.1.1 対象とした橋梁

図5.1.1に示す2つの橋梁を対象として、SfM解析を行うための手撮り撮影及び比較検証用に地上型3Dレーザスキャナによる形状の計測を実施した。2つの橋梁ともコンクリート構造であり、A橋は市道にかかる橋長9.6m、幅員4.2mのRC中実床版橋で、B橋は県道にかかる橋長33.4m、幅員5.2mのPC2径間単純ポストテンションT桁橋である。B橋は橋長がやや長い、1径間は約15mであり、T桁の形状の再現性を検証するために選定した。また両橋とも桁下へのアクセスが容易であることも選定理由の1つである。

A 橋 （スパン長 9.6m）

B 橋 （スパン長 33.4m, 2 径間）

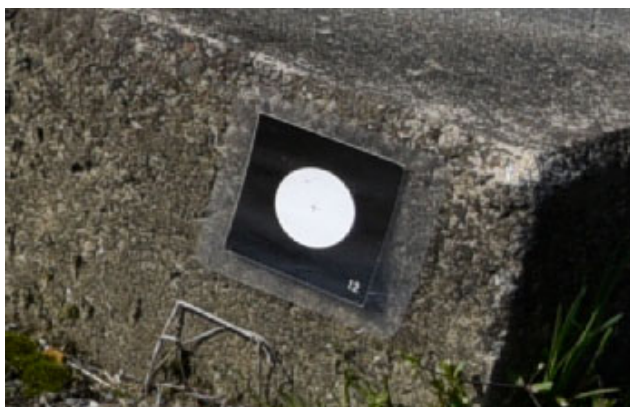
A と B の両橋共, 解析時に座標系を揃えるため事前に対象範囲内に 10cm 角のターゲットを対象範囲を囲むように数点配置し, それらの中心座標を測量により取得し, コントロールポイントとして SfM 解析に使用した. また, A 橋においては白から灰色の濃淡の背景色上に 0.1~3.0mm 幅の線を描いた A3 サイズの模擬ひびわれシートを桁側面に貼付した状態で撮影し, 視認可能なひびわれ幅の検証および [CI] のキャリブレーションに使用した. 図 5.2.1 に設置したターゲット及び模擬ひびわれシートを示す.

設置した 10cm 角のターゲット (地覆)

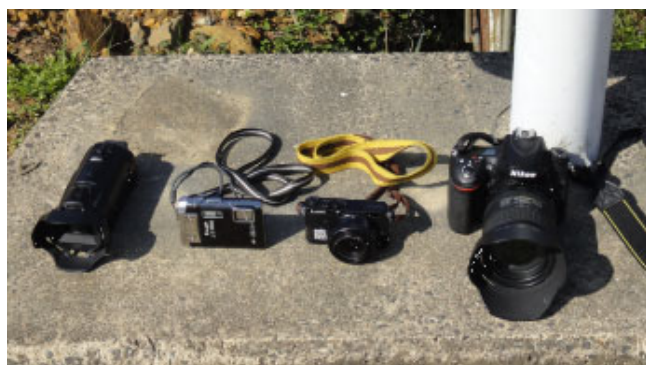
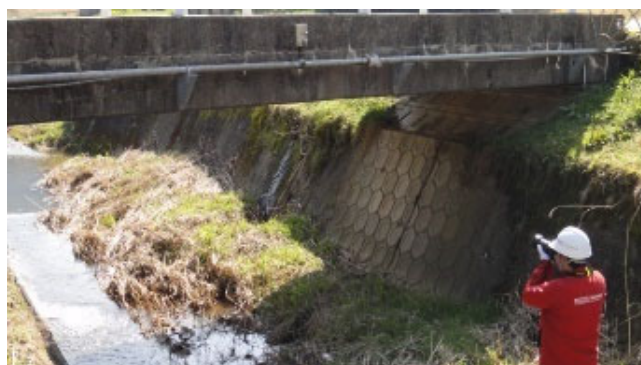
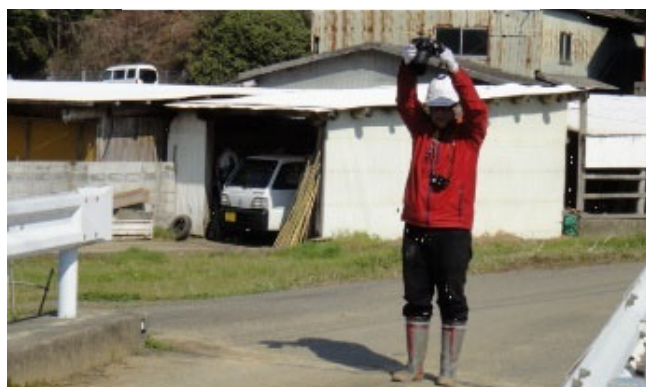
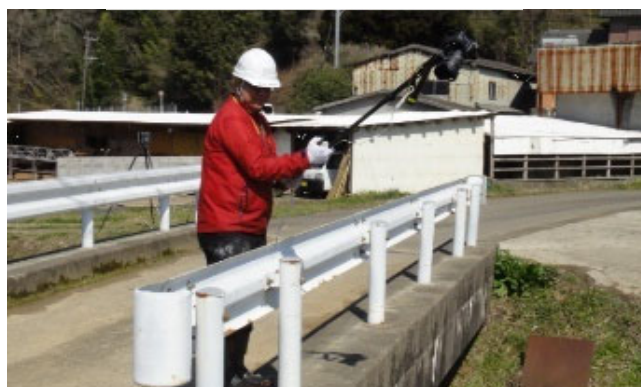
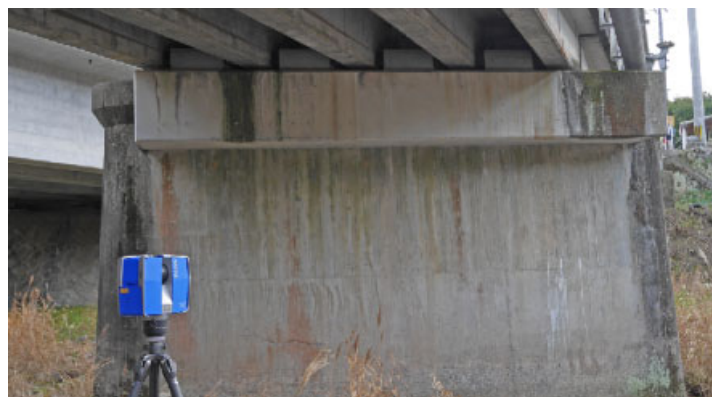
図 5.2.2 データの取得状況

両橋梁とも画像撮影は全て 1 人で可能な範囲で実施し、UAV 等は一切使用していない。地上型 3D レーザスキャナによる計測も同時に実施し、橋梁全体の 3D データも取得した。撮影状況および 3D レーザ計測状況を図 5.2.2 に示す。

使用した 4 台のカメラ

桁側面の撮影（手撮り）

橋面の撮影（手撮り）

斜め上からの撮影（ポール撮影）

3D レーザ計測状況

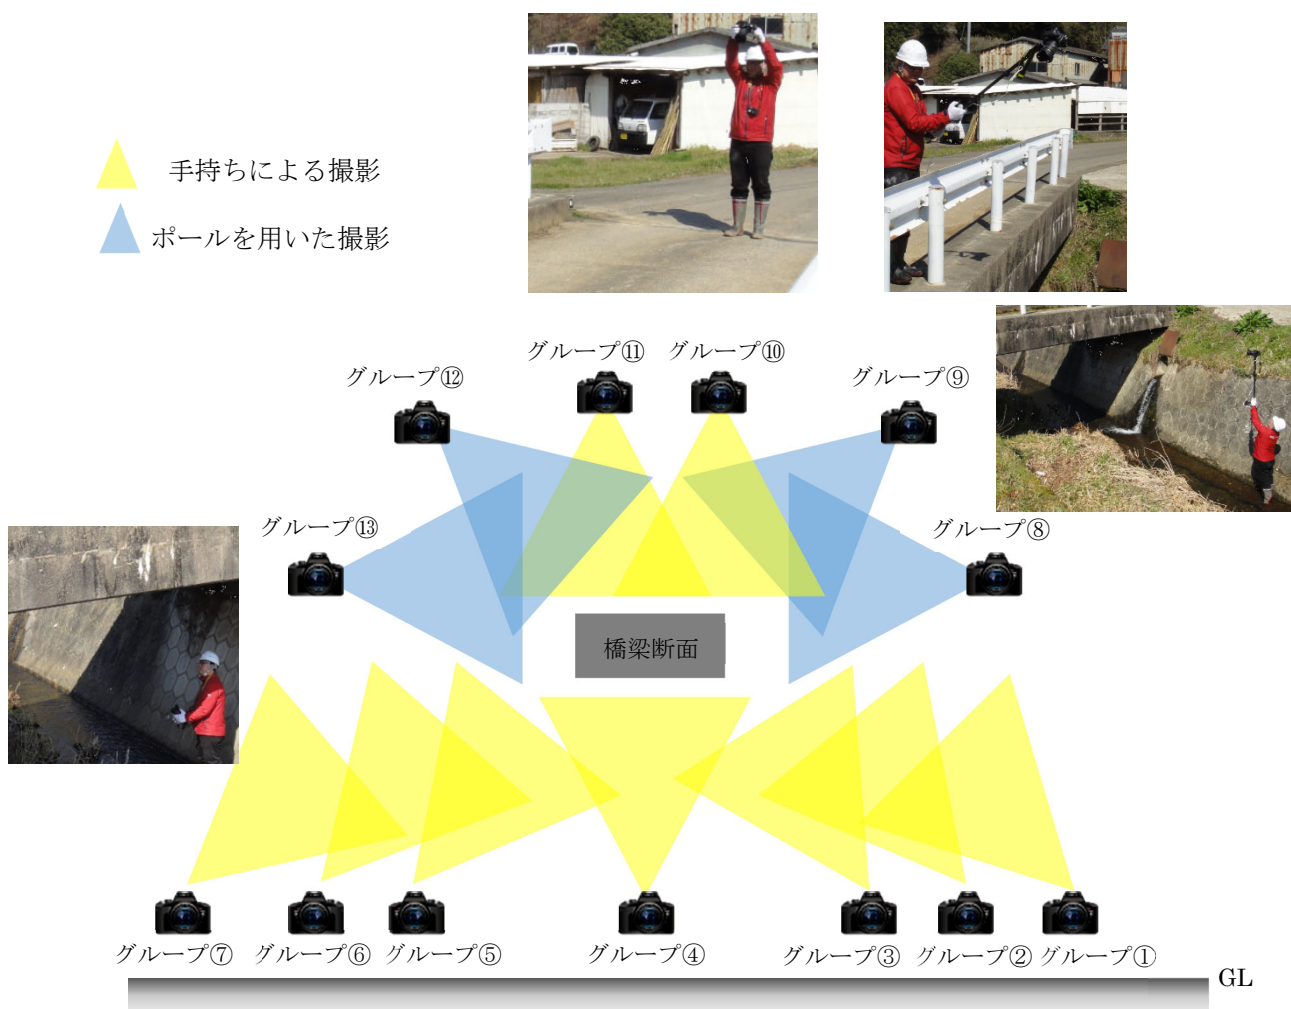
図 5.3.3 撮影位置の分類

各撮影グループを段階的に組み合わせ、Context Capture によりケースごとに解析を行い、その解析の可否に応じて順次、次の撮影グループを追加し橋梁全体のモデル化が可能となる組み合わせを明らかにした。このとき、橋梁は左右対称と仮定し、橋梁半分の解析により検証を実施した。

以下に、ケースごとに断面的な撮影位置イメージと SfM 解析結果を示す。断面イメージの赤いカメラ位置は解析不可となったグループを示し、緑のカメラ位置は前ケースより追加して解析可となったグループを示す。

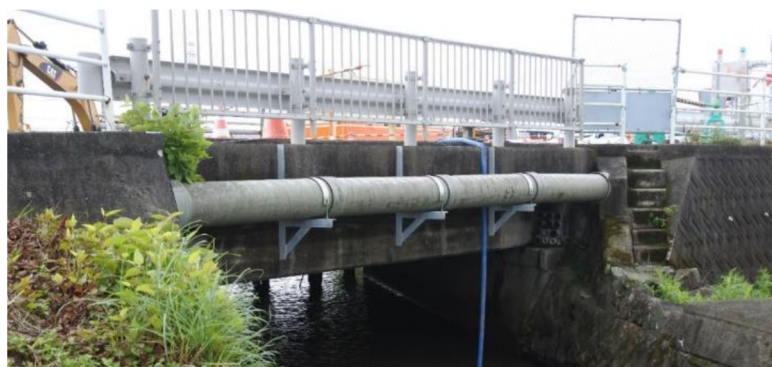
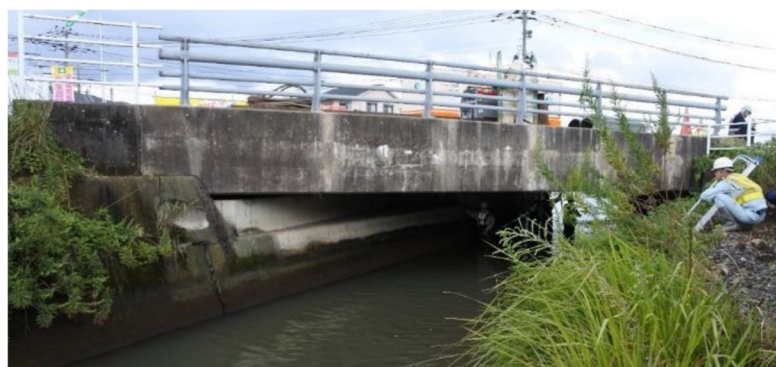
図 5.4.1 高縄手橋の状況

撮影対象は、長崎県大村市にある高縄手橋（橋長約 7m、幅員約 20m）で、RCT 桁橋（7 主桁）に RC 床版橋が拡幅された構造である。本橋梁は、河川改修に伴う拡幅のため撤去が予定されている。

RCT 桁橋（7 主桁）

RC 床版橋（拡幅）

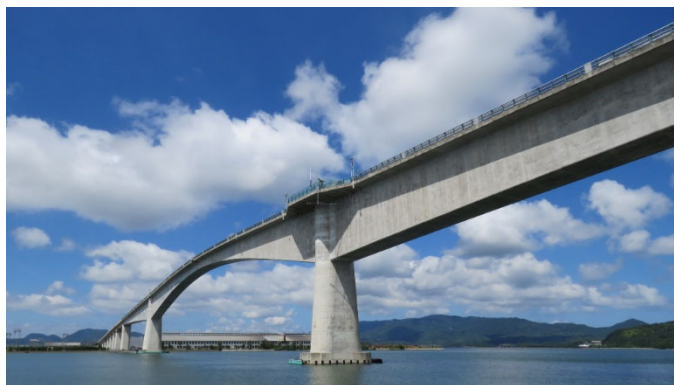
図 6.2.1 江島大橋全景

江島大橋の全長は 1446.2m で主橋梁部（660m）、島根県側取付高架橋部（351.2m）及び鳥取県側取付高架橋部（435.0m）で構成されており、中海をまたぐ主橋梁部は中央径間 250m の 5 径間連続 PC 有ヒンジラーメン箱桁橋で、この形式の PC ラーメン橋としては中央径間の長さが東洋一である。また、江島大橋の特徴として、箱桁の高さが最大 15m と高いこと、橋梁の勾配が最大 6.1% と大きいこと、海面からの高さが最大 44.7m と高いことがあげられる。江島大橋の 1 日当たりの交通量は約 15,000 台で、江島大橋は鳥取県と島根県を結ぶ主要な交通路となっている。図 6.2.2 に江島大橋一般図を示す。

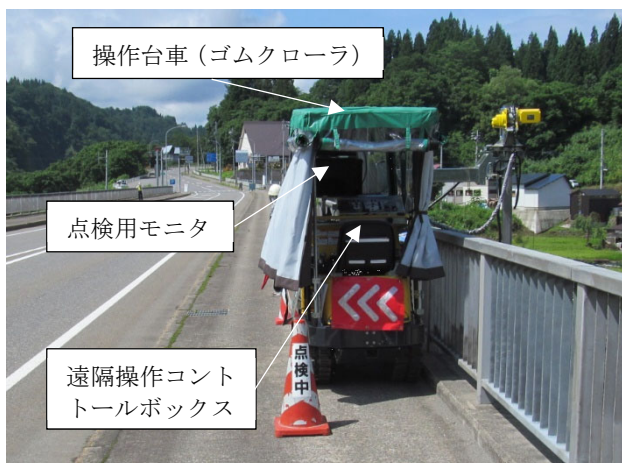
図 6.3.4 橋上の台車設置状況

橋面歩道上の操作台車から鉛直ロッドを介して水平アームユニットをつりさげ、アームユニットに搭載したカメラを遠隔操作して近接画像を撮影する技術である。

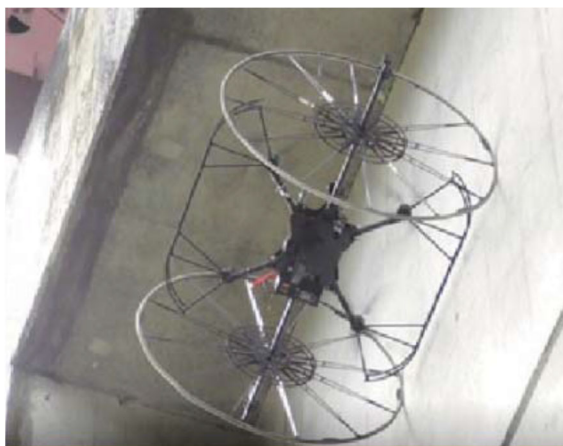
図 6.3.7 撮影状況

人がアクセスしにくい箇所へ車輪付きのマルチコプタが遠隔操作により接近・接触し、搭載されたカメラで連続的に近接画像を撮影する技術である。

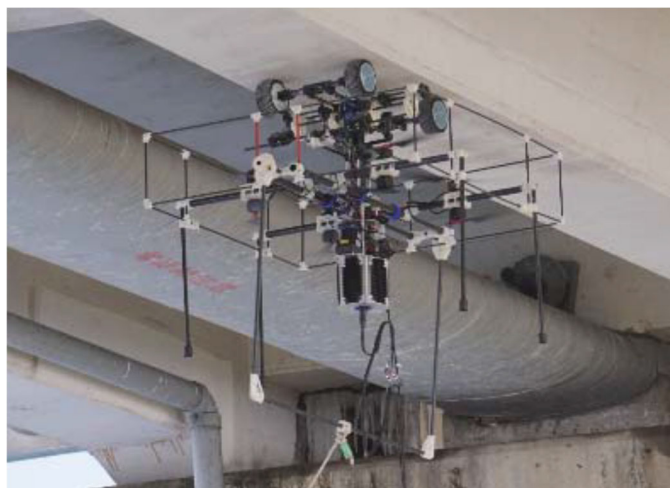
図 6.3.9 打音点検状況

有線式のマルチコプタ上部に車輪駆動機構と点検機構を搭載。マルチコプタの飛行機能で橋梁の床版など人が容易に近づけない部位に接近し、車輪を押し当てて走行しながら、打音検査を実施する有線式の飛行型点検ロボットである。

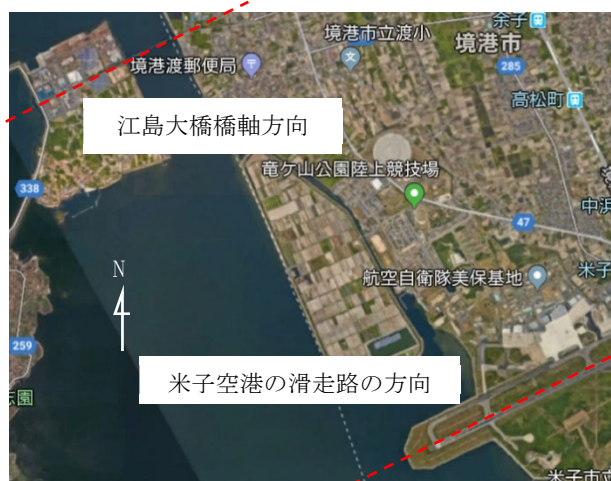
図 6.3.13 江島大橋，米子空港の滑走路の方向

図 6.3.13 は江島大橋付近の地図を示したものであり、江島大橋の橋軸方向は西南西－東北東の方角にある。図 6.3.14 はこの地域の「通年の日最多風向」を示したものであり、年間を通して西南西の風と東北東の風が卓越（ただし冬季の低気圧や夏期の台風は対象外）しており、米子空港の滑走路も年間を通じた風向きを考慮して設計されたものと推測される。

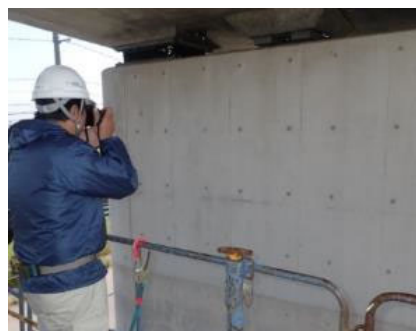
橋脚の撮影

撮影に使用したカメラは、表 6.4.1 に示すフルサイズセンサを搭載した高画素数の SONY 製  $\alpha$  7R II であり、第 3 章の「視認すべきひびわれ幅の 3~5 倍の解像度で撮影する」を踏まえ、0.1mm 幅のひびわれを視認するため目標解像度は 0.5mm/pixel 解像度とした。撮影には高所作業車を用い、対象となる橋脚に全て正対して一定の離隔を維持し 80%ラップとなるよう手持ち撮影により画像を取得した。オルソ画像は、第 4 章および第 5 章で示した流れと同様の手順で行い、損傷図の作成にも同様に「ひびわれ位置・幅判読図化システム」を用い、その結果を損傷図（ひびわれ位置）の真値とした。

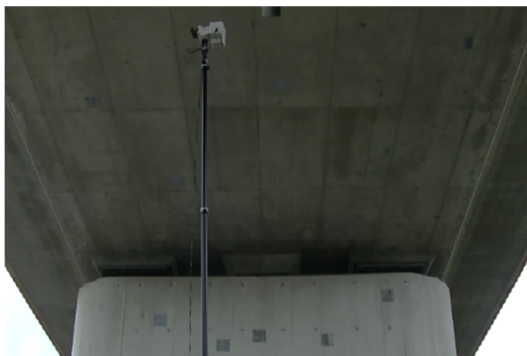
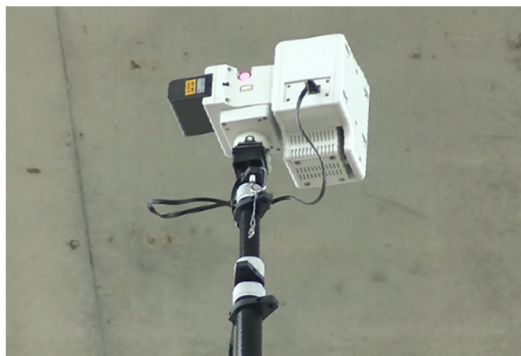
[Ⅰ] 橋梁点検ロボットカメラ 撮影状況

図 6.4.4 各開発チームの精度確認試験の実施状況

橋梁点検ロボットカメラは、真値に対しひびわれ幅がやや小さく計測されている傾向があり、カメラ設置位置 1 か所から放射状に連続撮影するため、撮影範囲端部では斜め撮影となり、ひびわれ幅が若干小さく計測されてしまうものと推測される。

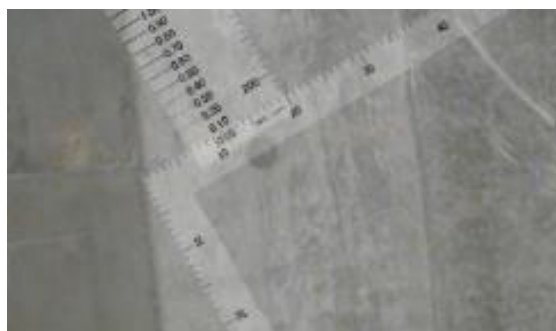
デジタルクラックスケール

step2-1：ブロック単位で有害な損傷を抽出

ブロック単位で展開画像を作成し、展開画像からひびわれ等の損傷を抽出  
最大ひびわれ幅と最小ひびわれ間隔を計測

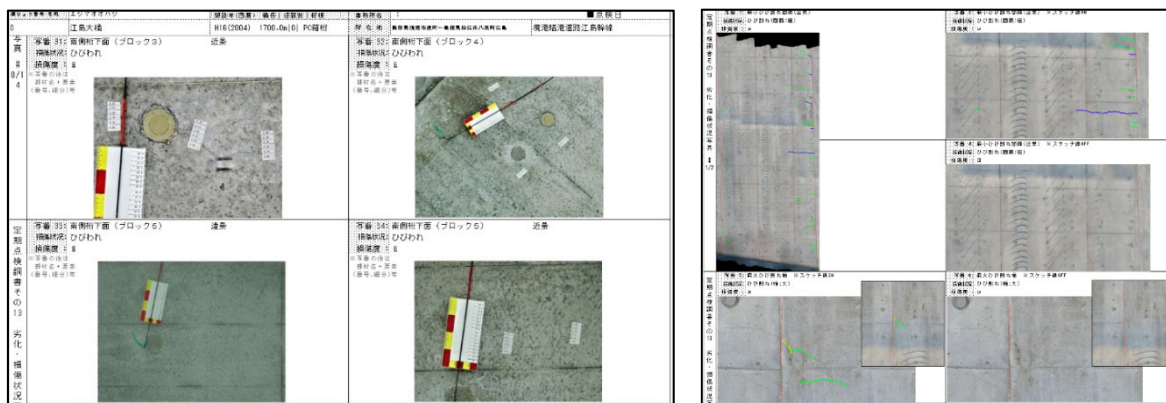
図 6.5.8 ブロック単位の損傷程度評価（2）

点検調書の写真台帳に損傷程度（ii）以上と評価した根拠となる画像を貼付する。使用する画像は、展開画像若しくは撮影オリジナル画像をキャプチャしたもので良い。

また、ブロック単位の最大損傷程度を要素の損傷程度として点検調書に記載する。

点検調書記載例
