第 5 章

コンクリート部材の変形, ひずみ, ひび割れ計測

5.2 撤去 PCT 桁を用いた載荷試験時の計測

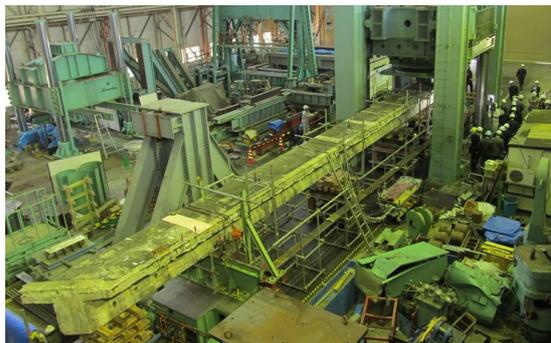
写真 5.2.2 載荷試験機

試験では写真 5.2.2 に示す土木研究所構造物試験施設内にある 30MN 大型構造部材万能試験機（以下大型載荷試験機と呼ぶ）により調査桁（写真 5.2.3）を用いて 4 点曲げ載荷試験と 3 点曲げ載荷試験を行った。調査桁の側面図および断面図を図 5.2.1 に示す。なお、図には載荷位置、支持位置、計測範囲を示し、4 点曲げ載荷試験を実線、3 点曲げ載荷試験を破線でそれぞれ示す。試験ではカメラ装置により変位・ひずみ、ひび割れ計測を行った。カメラ装置の計測精度の検証のため、4 点曲げ載荷試験では、計測範囲に設置した変位計とパイ型変位計による計測値を、3 点曲げ載荷試験では、計測範囲に設置、貼付した変位計とひずみゲージによる計測値と比較した。試験中には、近接目視によるひび割れ観察を行い、DICM により算出した最大主ひずみ分布と比較した。

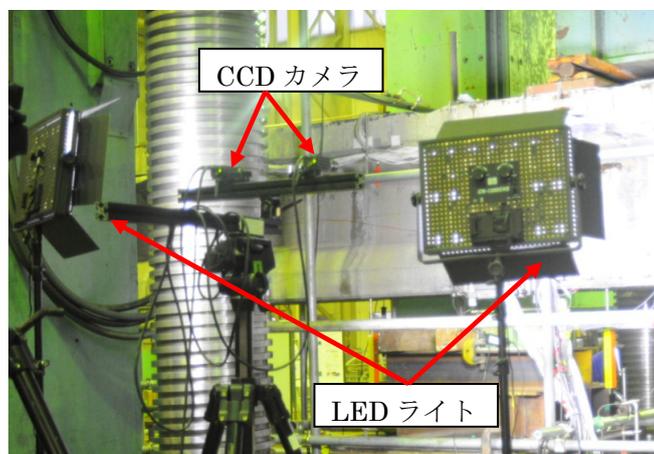
写真 5.2.4 計測状況

載荷方法は図 5.2.1 に示す 4 点曲げ載荷とし、曲げひび割れ発生想定荷重(約 120kN)まで載荷を行った。試験では載荷－除荷を 3 サイクル行い、試験開始から終了までの荷重ステップは全部で 40 ステップとなっている。計測状況を写真 5.2.4 に示す。計測は 2 台の CCD カメラ、50mm レンズ、ノートパソコンを使用した。計測器位置関係は、カメラ間距離を約 400mm、カメラと計測面までの距離を約 4080mm とし、この条件下で計測した画像解像度は約 0.27mm/pixel となる。つまり、長手方向において 60mm ゲージは 222pixel で構成されることになる。カメラのシャッタースピードは 90ms とした。載荷前に計測面に白と黒のスプレーを用いてランダムパターンを散布し、計測画像の階調値に変化をもたせた。計測時には、白色発光ダイオード(白色 LED)ライトを 2 つ使用し、計測範囲の明るさを一定

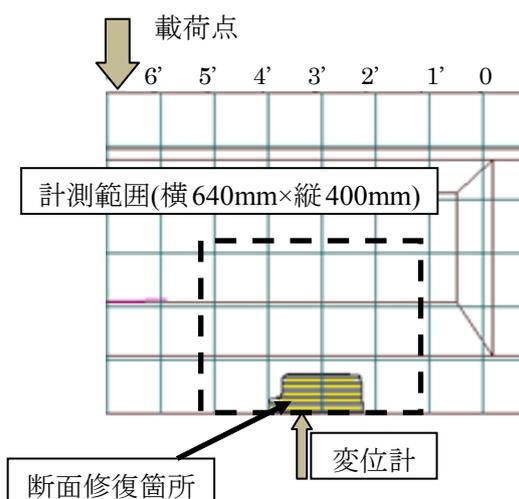
図 5.2.2 計測位置

計測範囲は図 5.2.2 および写真 5.2.5 に示すように調査桁の等モーメント区間 (Line 1'~6' の区間内) の下フランジからウェブ中央までの側面部 (横 640mm×縦 400mm) とした。なお、計測範囲には、ひび割れや浮きなどの変状がないことを事前に確認をしている。ただし、下フランジには、断面修復箇所が存在する。DICM の精度検証として、調査桁下面に設置した変位計、下フランジ側面に設置したパイ型変位計 (PI4-U~PI7-U, PI4-L~PI7-L) から得られた計測値と比較した。

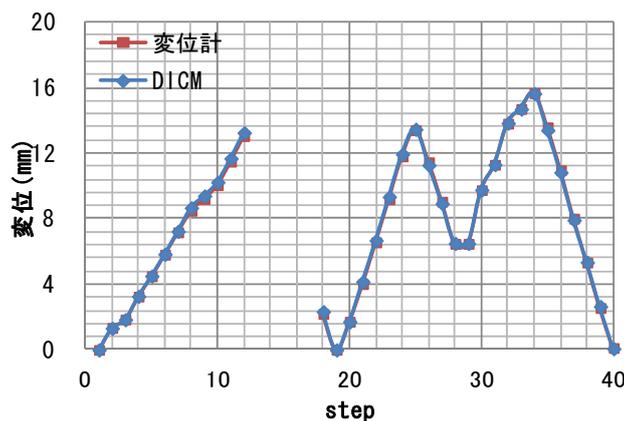
図 5.2.3 変位計測結果

DICM と変位計およびパイ型変位計 (PI4-U~PI7-U, PI 4-L~PI7-L) により得られた計測結果を図 5.2.3, 図 5.2.4 にそれぞれ示す。また, 計測値の誤差, 標準偏差を表 5.2.2 に示す。図 5.2.3 より変位計と DICM は同じ挙動を示している。また, 誤差の平均は 0.083mm, 標準偏差は約 0.07mm と高精度に計測できた。

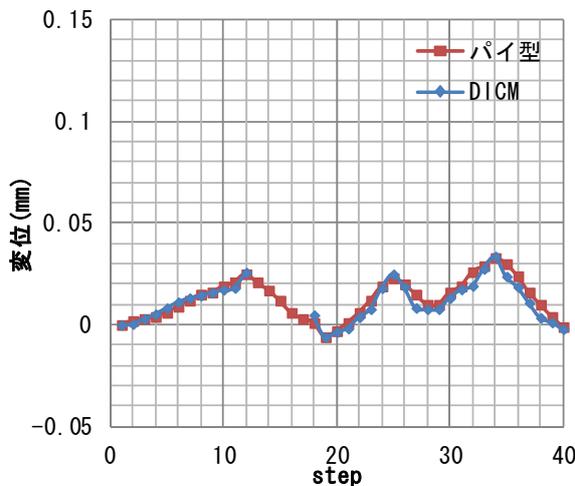
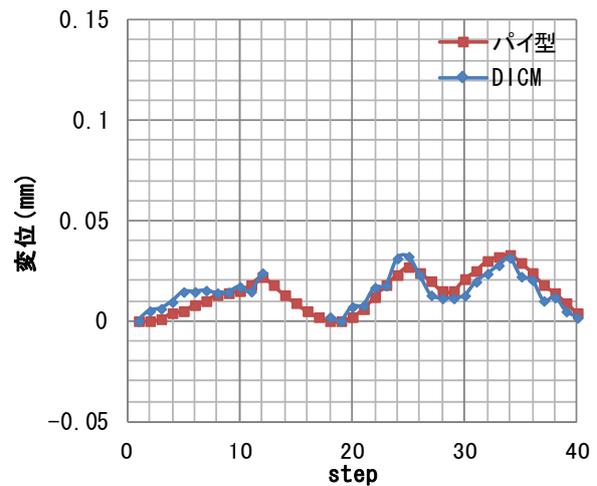
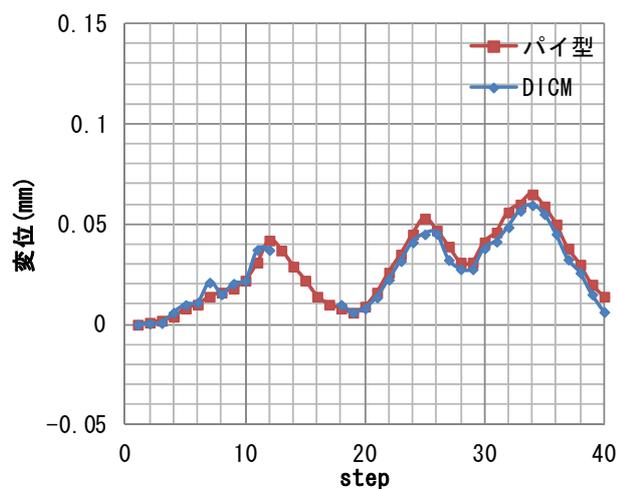
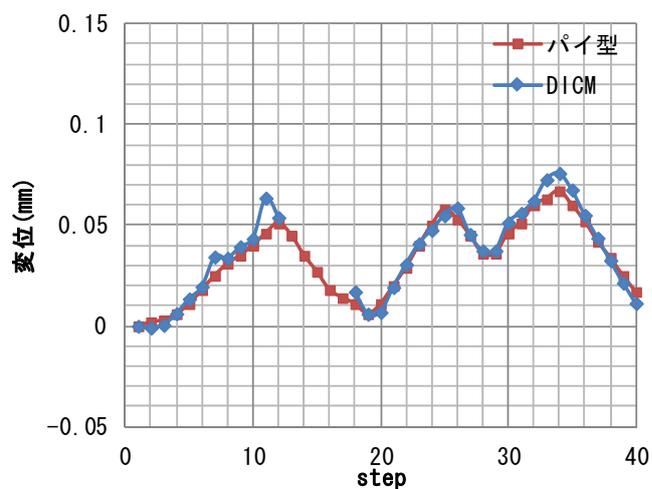
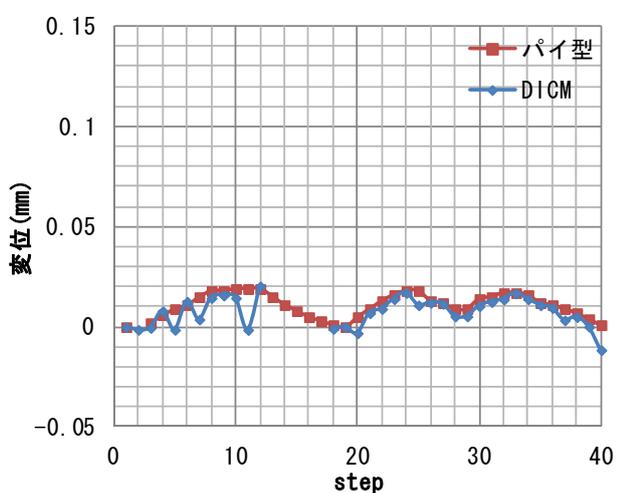
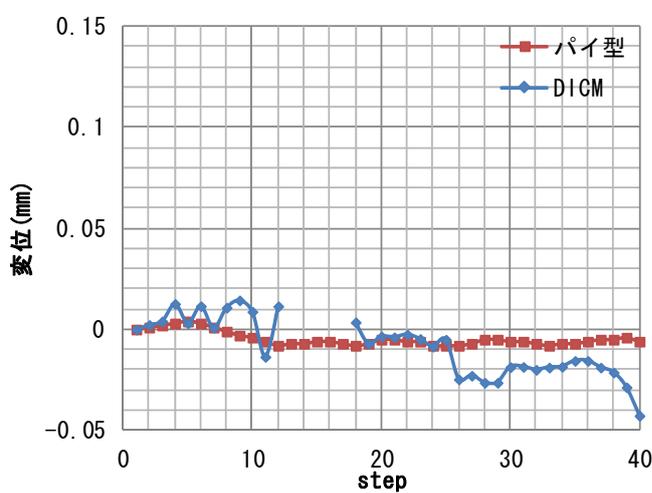
図 5.2.4 計測結果

図 5.2.4 より DICM にばらつきが確認された。また, 誤差の平均は 0.006mm, 標準偏差の平均は 0.0045mm となった。DICM の計測精度は, 画像解像度の約 1/20 といわれており, 本計測条件の画像解像度は約 0.27mm/pixel であるため, 計測精度は 0.015mm となる。つまり, 精度以上の計測を行っていることになり, ばらつきはその影響だと考えられる。さらに, 大型載荷試験機の振動によりカメラが微振動し, 画像のブレの影響もその原因の一つと考える。PI-6 の変位値が小さいのは, 断面修復箇所の剛性が高いこと, 既存のコンクリートと一体とならずに変形していることが原因だと考えられる。しかし, DICM は概ね変位の増加挙動を捉えていることが確認できた。

最大主ひずみ分布図より Line5', 4', 2'上に大きなひずみの集中がみられる. 特に下フランジの既存のコンクリートと断面修復部の界面 (Line4', 2') からひずみが集中し荷重の増加とともにウェブにひずみの集中が伸びることが確認された. これは PI5-U, PI5-L, PI7-L, PI7-U の変位値が大きく, 断面修復部 PI6-U, PI6-L の変位値が小さいことから説明がつく. また, ⑤からは, 荷重除荷後のひずみ分布から残留ひずみが確認された. 目視によるひび割れ観察では計測範囲内でひび割れは確認できなかった. 以上より, DICM は目視では確認できないひずみの集中を可視化することができることが確認できた.

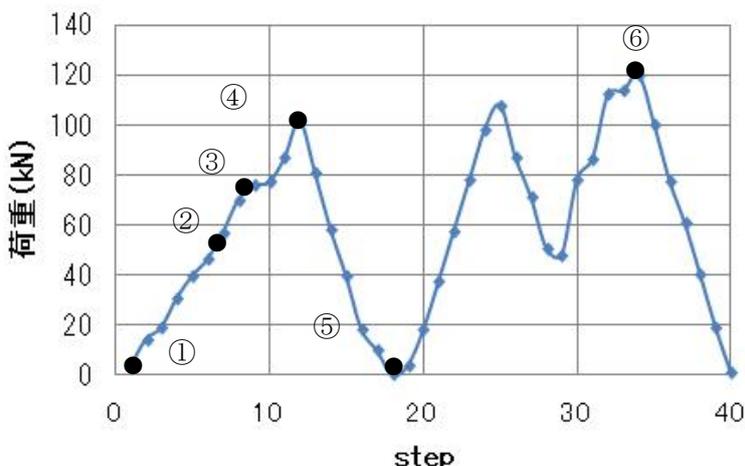
図 5.2.5 荷重-step 曲線

試験の荷重-step 曲線を図 5.2.5 に示す. 図 5.2.5 に記載した番号の荷重段階における DICM で算出した最大主ひずみ分布を図 5.2.6 に示す. なお, 分布図中には断面修復部分を黄点線で記載している.

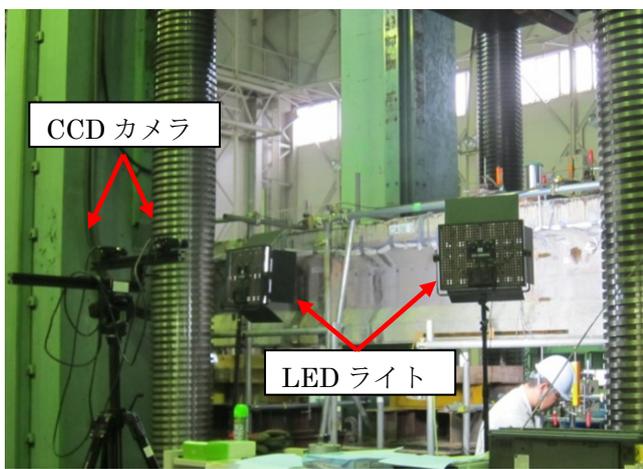
写真5.2.6 計測風景

4点曲げ載荷試験後に載荷点と支点を移動させて3点曲げ載荷試験を行った。載荷は調査桁が破壊に至るまで行った。計測状況を写真5.2.6に示す。計測は2台のCCDカメラ，50mmレンズ，ノートパソコンを使用した。カメラ間距離を約400mm，カメラと計測面までの距離を約4200mmとし，この条件下の画像解像度は約0.28mm/pixelとなる。つまり，60mmゲージは214pixelで構成されることになる。カメラのシャッタースピードは70msとした。載荷前に計測面に白と黒のスプレーを用いてランダムパターンを設けた。計測時には，白色発光ダイオード(白色LED)ライトを2つ使用し，計測範囲の明るさを一定に保つようにした。

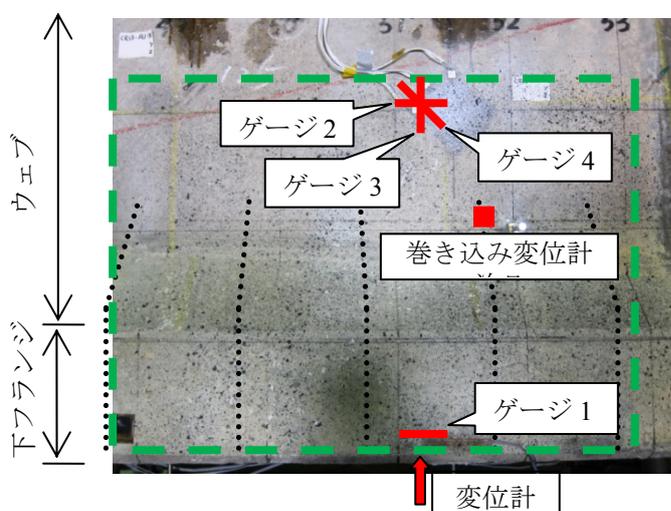
写真5.2.7 計測範囲

計測範囲は図5.2.1に示すように載荷点外側の下フランジからウェブ中央までの(横670mm×縦480mm)とした。なお，計測範囲にはひび割れや浮きなどの変状がないことを確認している。DICMの計測精度を検証するため写真5.2.7に示す調査桁下面に設置した変位計1，下フランジに貼付した一軸のひずみゲージ1，ウェブに貼付した三軸のひずみゲージ2，3，4から得た値と比較した。なお，ひずみゲージのゲージ長は60mmである。

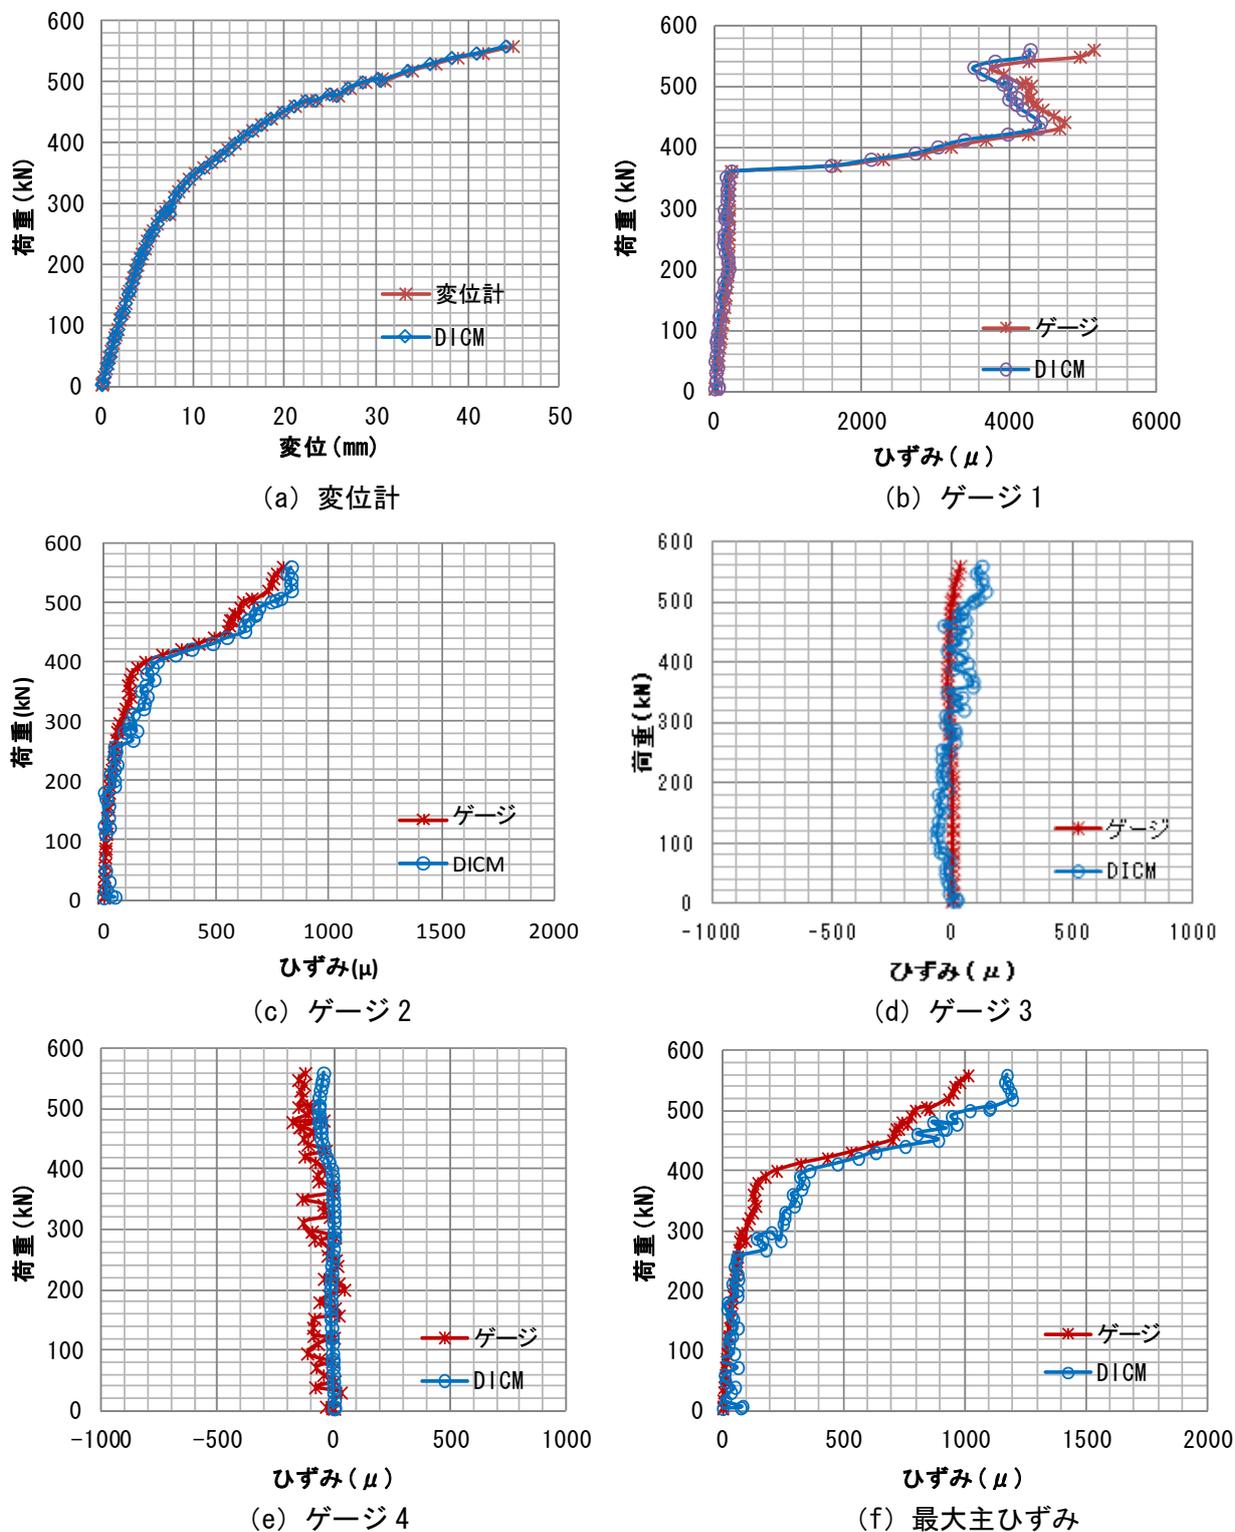
図 5.2.7 計測結果

DICMと変位計，ひずみゲージによる得られた計測値を図5.2.7に示す。また，誤差の平均，標準偏差を表5.2.3に示す。なお，最大主ひずみはゲージ2,3,4から算出した。

図5.2.7(a)より変位計とDICMは同等の挙動を示している。表より誤差の平均は0.12mm，標準偏差は約0.19mmとなり，高精度で計測できている。図5.2.7(b)(c)より，380kN付近からひずみが急激に増加したのはひび割れが生じたためである。また，図5.2.7(d)(e)はひずみの変動が確認されなかった。

DICMは多少ばらつきが確認されるがひずみゲージと同等の挙動を示している。ゲージ2, 3, 4の誤差の平均と標準偏差は、同精度で計測できていることが確認できる。最大主ひずみについても、DICMは多少ばらつきが確認されるがひずみゲージと同等の挙動を示している。

図より 200kN 時に計測範囲の中央の下フランジ位置にひずみの集中が確認され，280kN 時にひずみの集中箇所にはひび割れが目視で確認された。ひずみの集中は，ゲージ 2 の方向に進展しているが，320kN 時では荷重点方向に新しいひずみの集中が確認された。荷重の増加にともない荷重点方向にそのひずみが進展し，ひずみの集中箇所にはひび割れが確認された。また，荷重 380kN 時ではひずみゲージ位置でひずみの集中に沿ったひび割れ発生が確認された。図 5.2.7 (b)においても，荷重 380kN 付近にひずみが増大しており，計測結果からもひび割れ発生が確認できる。載荷荷重 440kN 時には点線枠内に示すように斜めひび割れを予兆させるひずみの集中が確認でき，480kN 時にはひずみの集中に沿ったひび割れ発生が確認された。図 5.2.8 からひび割れはひずみの集中箇所に発生しており，本手法を用いることでひび割れの発生・進展を予測・追跡することができることがわかる。

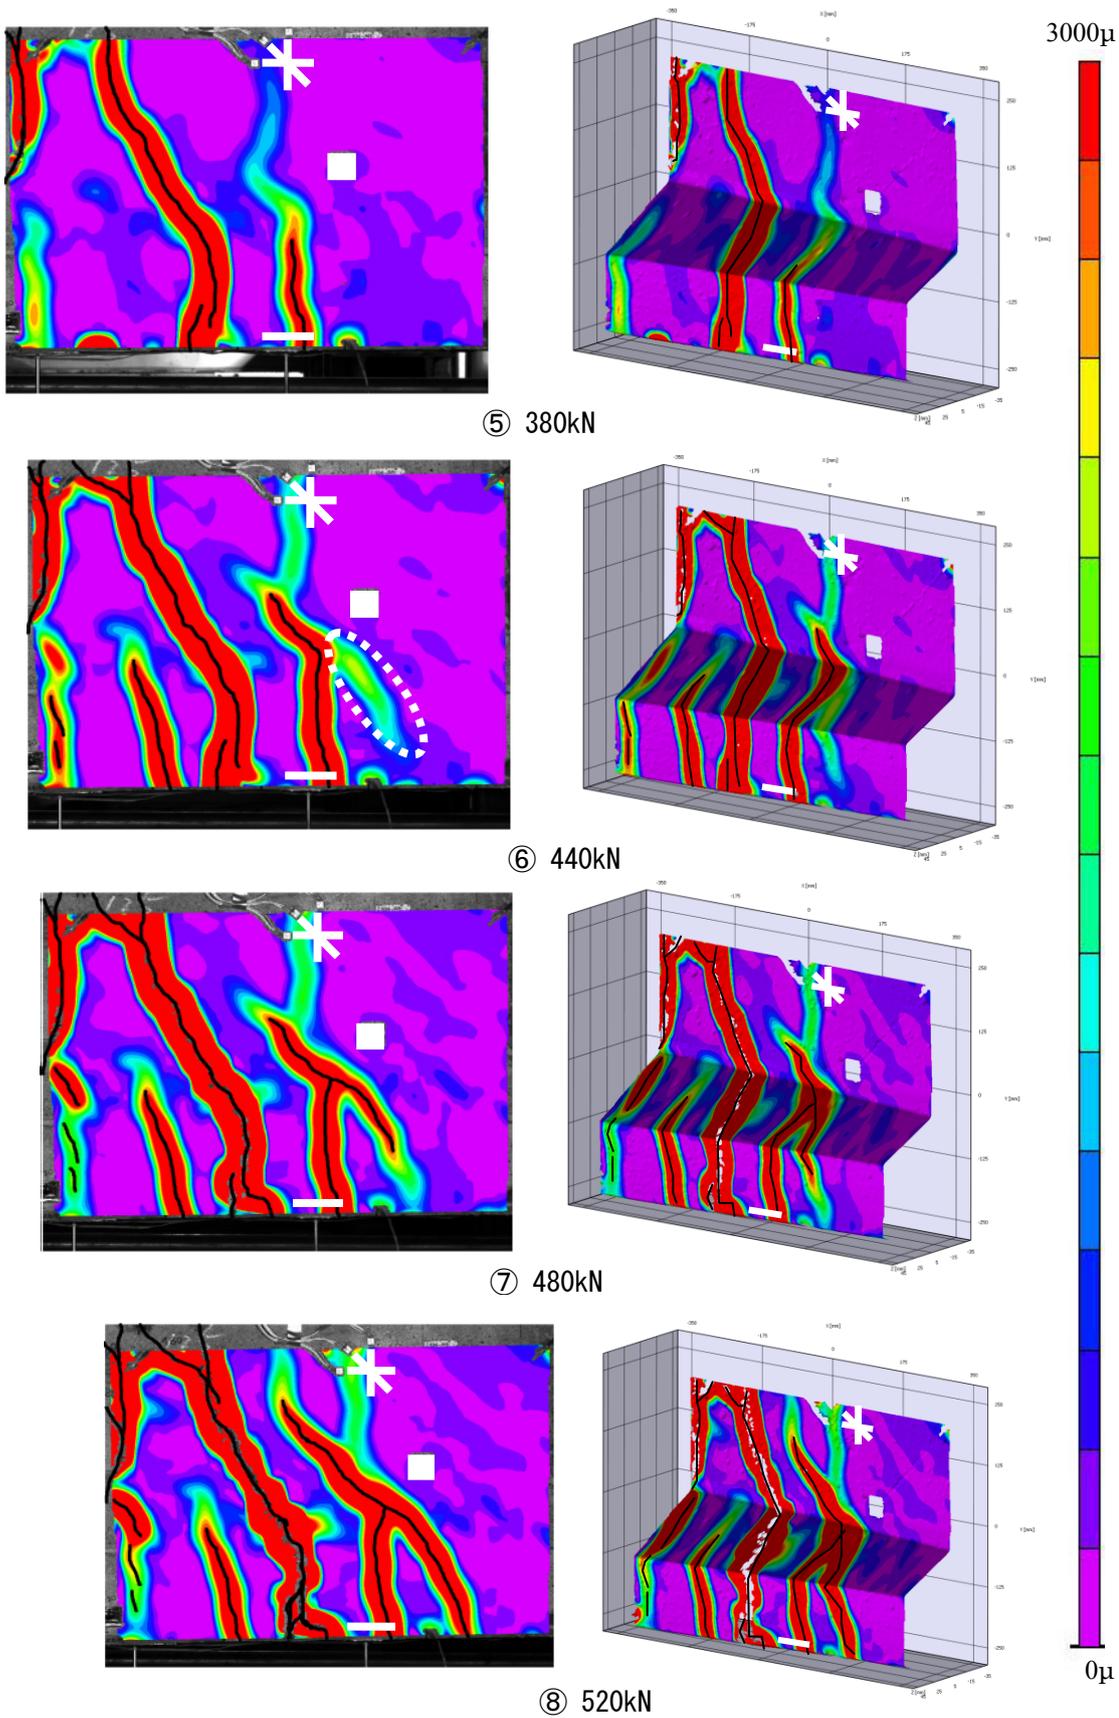
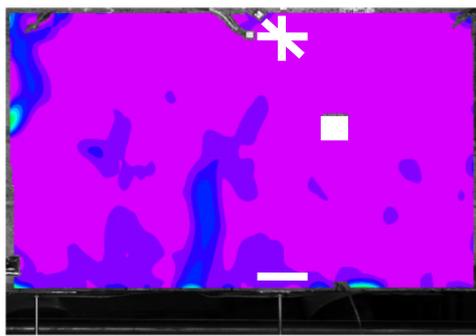
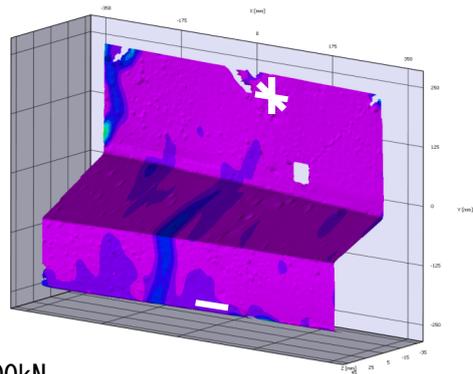
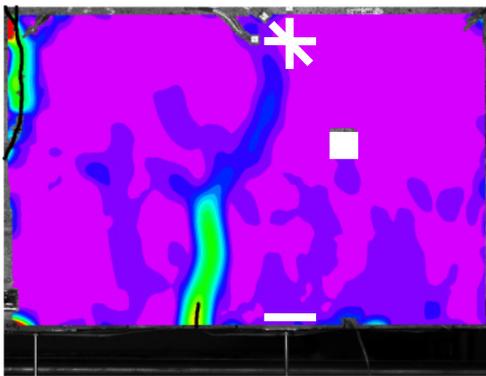
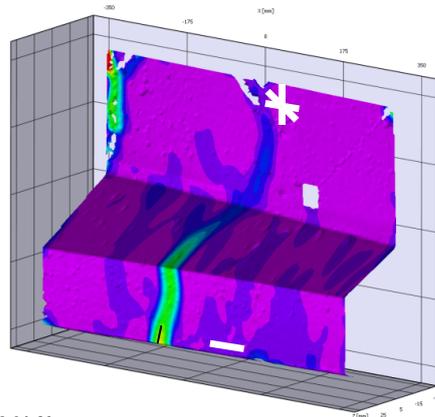
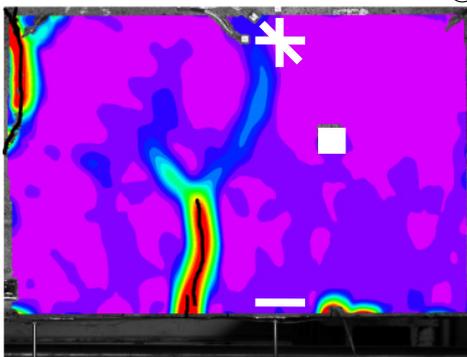
図 5.2.8 最大主ひずみ分布図

荷重段階における DICM により求めた最大主ひずみ分布（二次元・三次元表示）を図 5.2.8 に示す。なお，最大主ひずみ分布には目視観察により得られたひび割れを黒線，ひずみゲージと巻き込み変位計の治具を白色で記載している。巻き込み変位計の結果は，本研究と関連がないため割愛する。

また，2 台のカメラを用いてステレオ計測することで，計測範囲の形状やそのひずみ分布の計測することができるため，ひずみの集中をより視覚的にとらえることができ，ひび割れの発生・進展の追跡観察に有効であることがわかる。

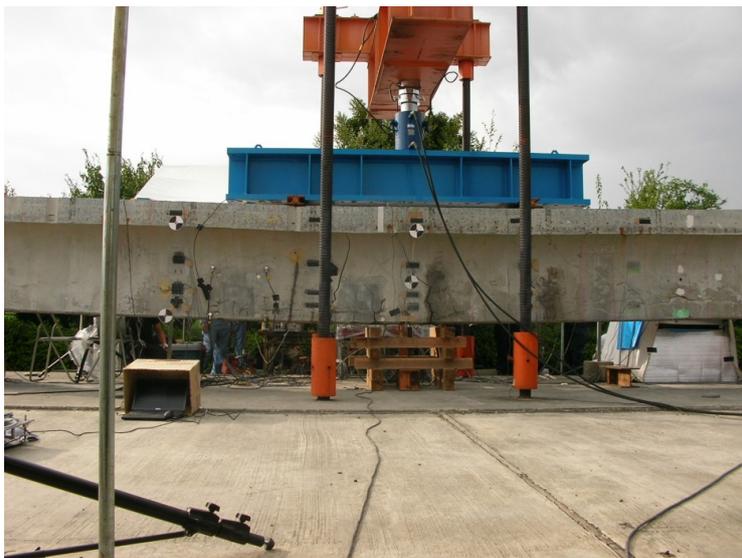
写真 5.3.1 現場風景

載荷方法としては、写真 5.3.1 および図 5.3.1 に示すように単純支持状態で中央 2 点載荷とし、0kN から 900kN まで 100kN 毎に荷重を載荷した。試験に用いた RC 桁のスキャナ装置による計測位置を写真 5.3.2 に示す。スキャナ装置の計測位置は、載荷点の内側と外側の 2 箇所である。計測では、各荷重段階においてスキャナ装置を移動させて計測した。計測状況を写真 5.3.3 に示す。

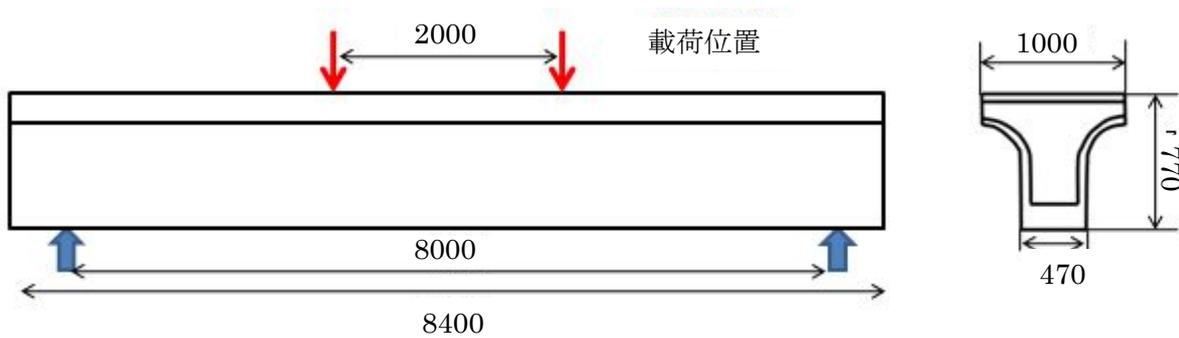
図 5.3.1 試験体概要 (mm)

80年間供用後撤去された RC 桁の載荷試験において、スキャナ装置を用いてコンクリート表面のひずみ計測を行った。撤去された RC 桁試験体は、長さ 8400mm、フランジ幅 1000mm、ウェブ幅 470mm の T 形断面である。桁は供用中、塩害劣化により補修が繰り返されており、ウェブ部はモルタルによって断面修復がなされている。

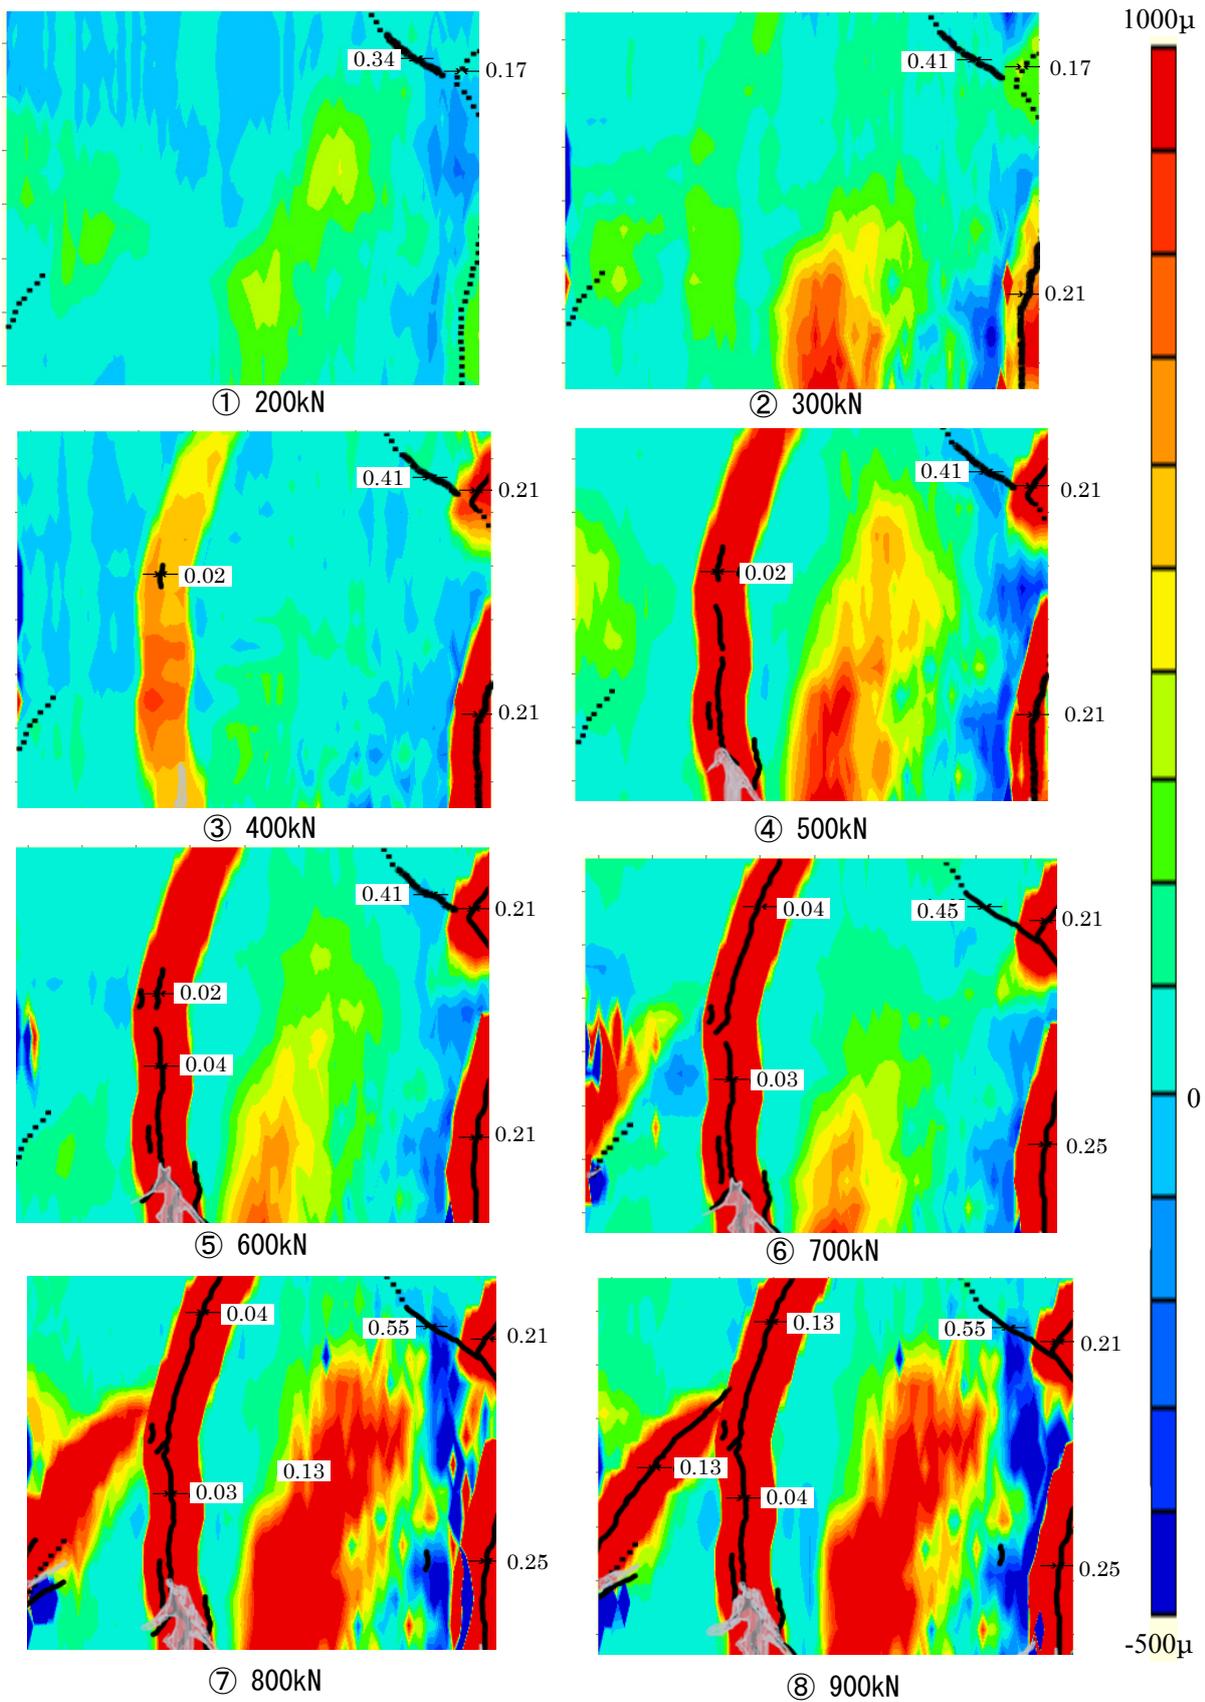
図 5.3.2 x 方向 (橋軸方向) ひずみ分布 (外側)

スキャナ装置により得られた内側と外側のひずみ分布を図 5.3.2 と図 5.3.3 にそれぞれ示す。なお、ここで表示したひずみは x 方向（橋軸方向）のひずみ分布である。ひずみ分布は引張ひずみが大きくなるほど赤く、圧縮ひずみが大きくなるほど青く表している。また、破線は荷重載荷前から確認できたひび割れ、実線は載荷後のひび割れ、灰色の部分は水のしみ出しを表す。分布図には、スキャナ装置で計測したひび割れ幅を示している。

外側の計測結果では、初期の状態において計測面右側の縦方向に $0.17\text{mm}\sim 0.30\text{mm}$ のひび割れが生じていた。 0kN から 300kN までは分布図に大きな変化が確認されなかったが、 400kN 載荷時に 500μ 前後の引張ひずみが集中する領域が中央部付近に発生した。また、その領域内に一箇所微細なひび割れ（幅 0.02mm ）の発生が確認された。ちなみに、本装置の画像分解能は約 $20\mu\text{m}$ (1200dpi) であるため、画像内の微細なひび割れの確認、計測が可能である。 600kN 載荷時には中央の引張領域のひずみ値はさらに大きくなり、新たなひび割れが発生したことが分かる。さらに 900kN となるとコンター図左側に新たな引張領域とひび割れの発生が確認され、中央と右側の2本ひび割れに挟まれた区間においても応力再配分により大きな引張ひずみの領域が発生した。

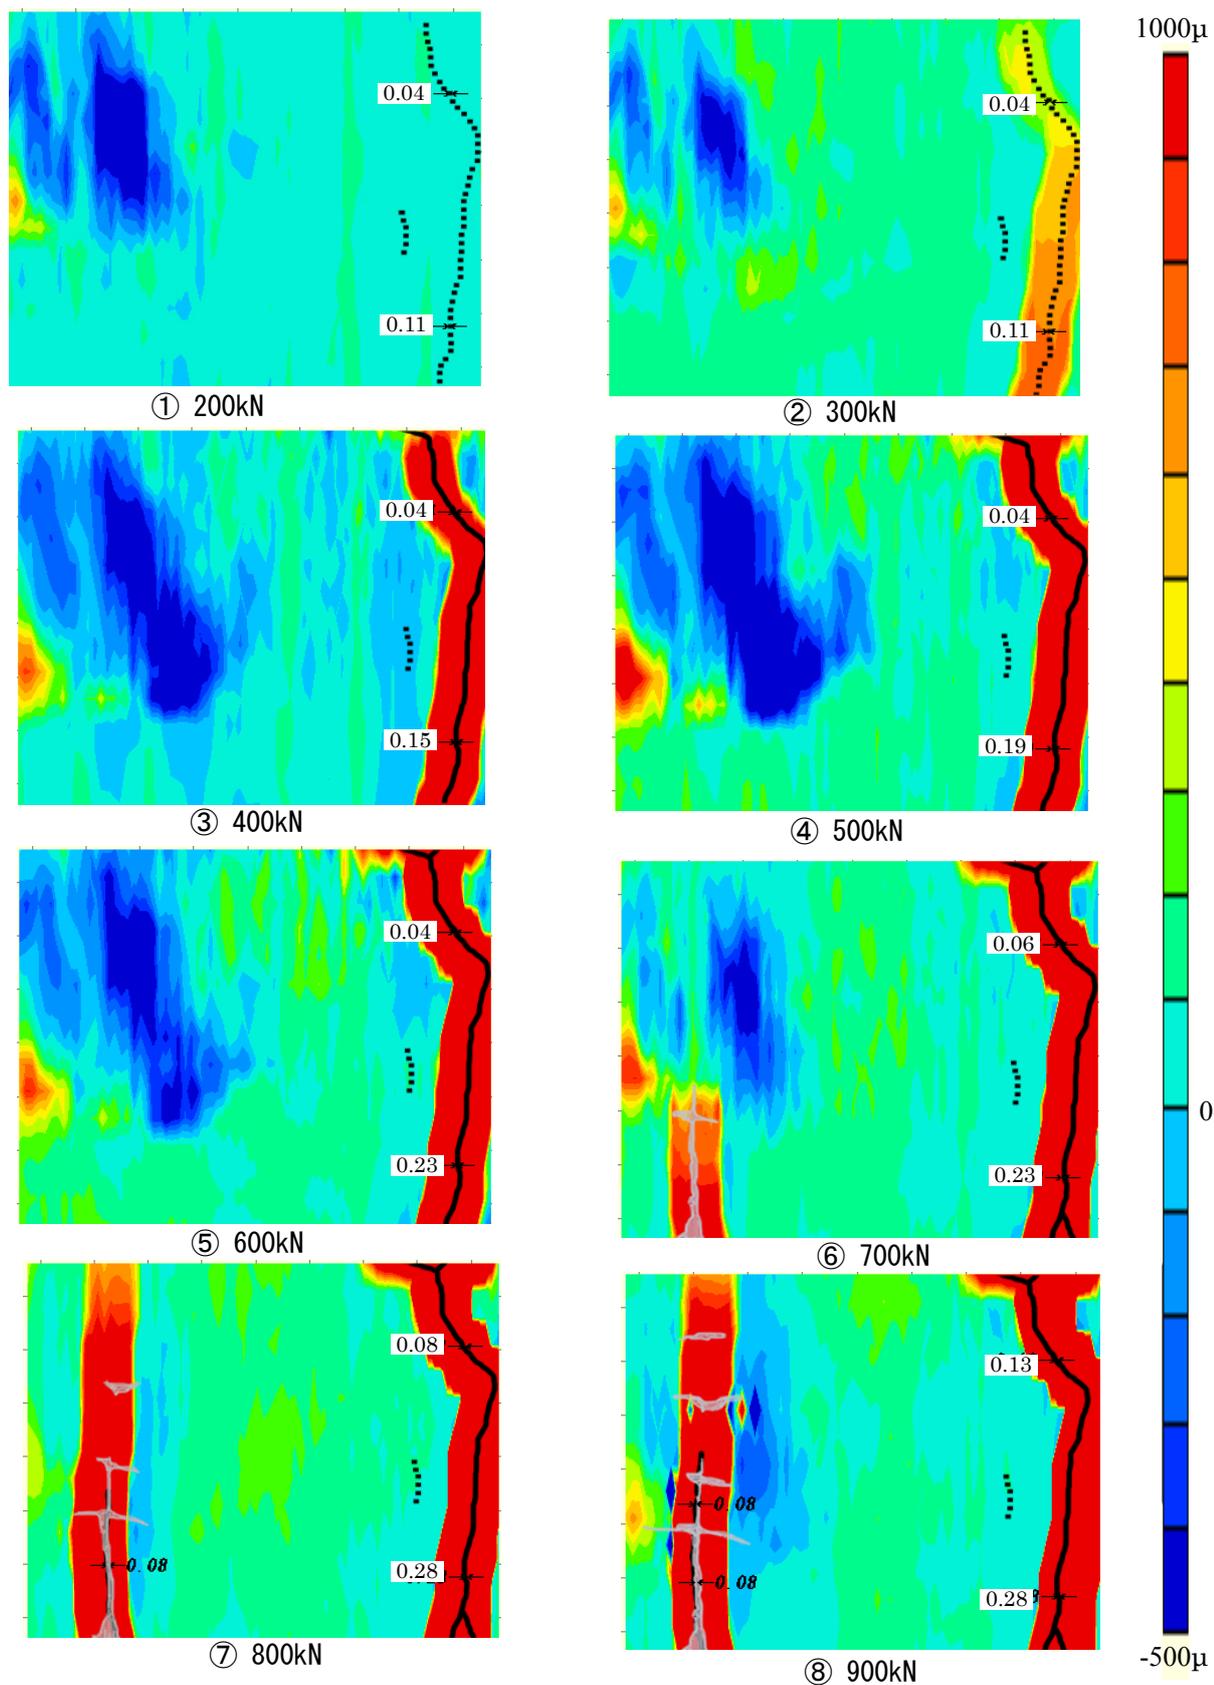
図 5.3.3 x 方向 (橋軸方向) ひずみ分布 (内側)

内側の計測位置では、初期の状態において計測面右側の縦方向に $0.04\text{mm}\sim 0.11\text{mm}$ のひび割れが生じていた。 0kN から 300kN 載荷時までは、ひび割れに大きな変化が確認されなかったが 400kN ぐらいからひび割れ幅が大きくなり、そのひび割れに沿ってひび割れ近傍に引張ひずみ領域が確認された。 700kN 載荷時には計測面左下から新たな引張ひずみ領域が確認され、 800kN 載荷時には、その引張ひずみ領域のほぼ中央にひび割れが発生し、ひび割れ幅の増大およびひび割れの発生に伴い右側のひび割れ幅の開口の変動が小さくなったことも確認できた。

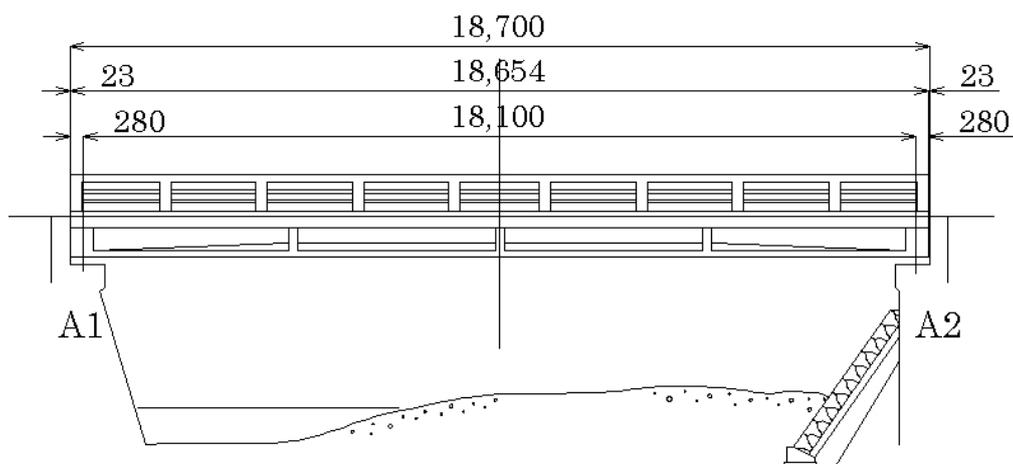
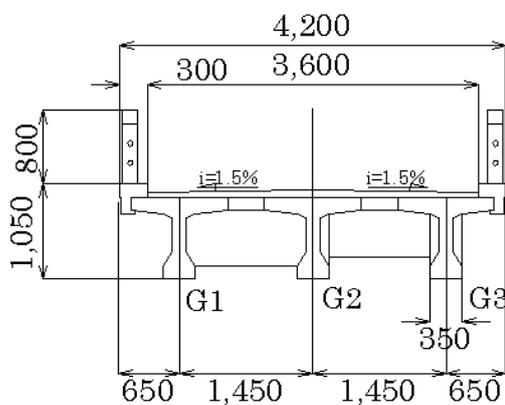
図 5.4.1 一般図 (mm)

橋梁の外観を写真5.4.1に示す。また、図5.4.1に一般図を示す。対象橋梁は、長崎県北松浦郡佐々町にある斜角を有する1径間単純ポストテンション方式PCT桁橋であり、橋名は富田橋である。交差物件は河川であり、海岸線約1.2kmに位置し、潮の干満がある。本橋は、市道として使用されていたが、西九州自動車道建設に伴い、河川改修で平成22年11月に解体された。本橋梁の適用示方書は、昭和36年度改訂PC設計施工指針、昭和31年鋼道路橋設計示方書/鋼道路橋製作示方書で設計荷重は、TL-20である。本橋梁の特徴としては、斜角を有しているが、横桁は橋軸方向に対して直角方向に配置されている。また、コンクリート舗装が施工されている。

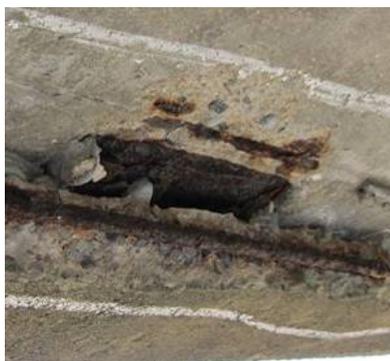
(a) 鉄筋露出

主な変状としては、張出床版水切り部と上フランジの界面付近に鉄筋露出や床版横締めPC定着具のアンカープレート下端の露出(写真5.4.2(a))が海側・山側全面に確認された。また、鋼製支承の腐食(写真5.4.2(b))と横桁PC定着部の跡埋めモルタルの浮きが全箇所確認された。その他の変状としては、主桁下フランジに鉄筋露出が1ヶ所、A1、A2橋台付近のG2-G3間間詰め部床版部と主桁上フランジ界面に遊離石灰(写真5.4.2(c))がそれぞれ1ヶ所確認された。なお、主桁と間詰め床版部に関してはひび割れや浮きは確認されなかった。コンクリート舗装、地覆、高欄、排水弁、排水パイプについては、変状は確認されなかった。

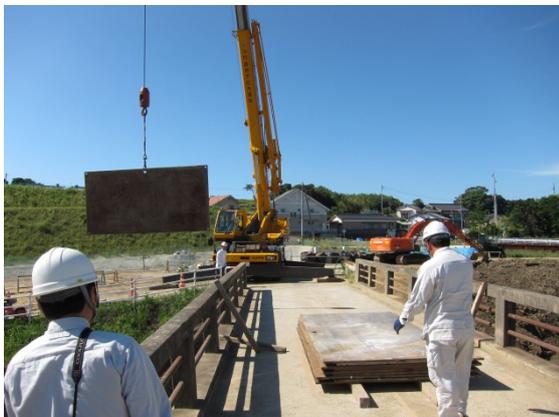
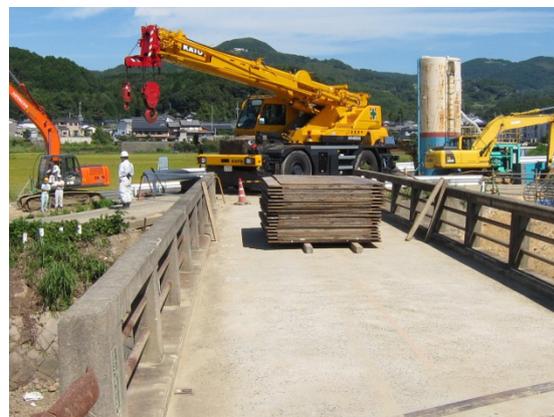
写真 5.4.3 試験状況

載荷試験状況を写真 5.4.3 に，載荷位置図を図 5.4.2 にそれぞれ示す．載荷方法は，鉄板（約 9 kN）をラフタークレーンにより，舗装面に 1 枚ずつ積み上げていき，最終的に合計 35 枚（約 310kN）を載荷させた．G2 桁に集中的に載荷させるために，スパン中央部 G2 桁直上の舗装面に角木を 2 本設置し，その上に鉄板を積み上げた．

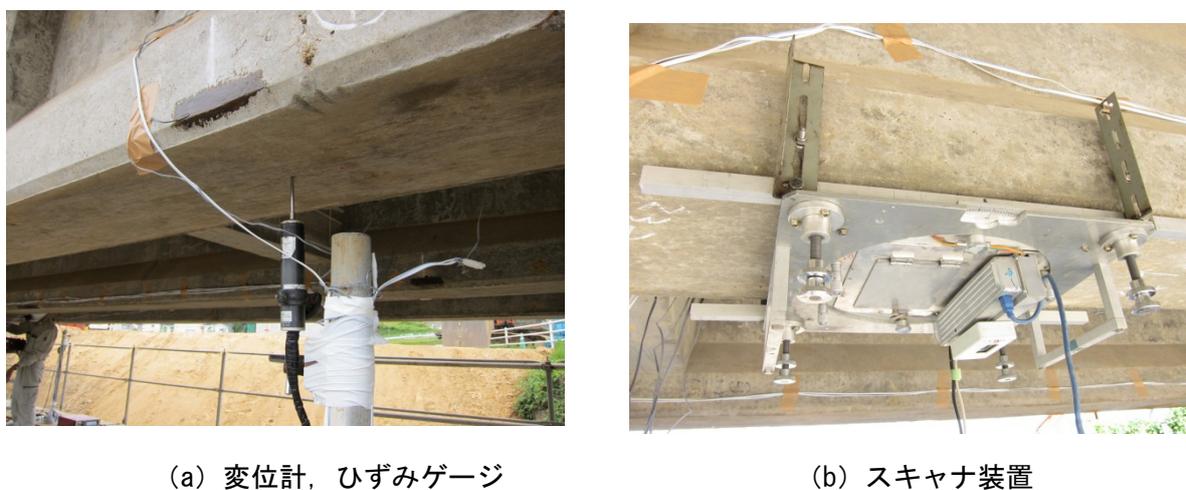
写真 5.4.3 設置状況

計測器設置状況を写真 5.4.3 に計測器設置位置図の断面図と平面図を図 5.4.3 にそれぞれ示す．ひずみゲージは全主桁の中央部のみ，変位計は全主桁の中央と 1/4 点に設置した．G2 桁に関しては，中央と 1/4 点に横桁が存在するため，横桁から A1 橋台方向に約 765mm の位置に設置した．変位計は，桁下の架設足場から下フランジ付近まで延長させた単管に固定したマグネットスタンドに設置した．ひずみゲージは，ゲージ長 60mm を使用し，1 ゲージ 3 線方式を採用した．これらのひずみゲージと変位計の信号線を桁下中央部付近に設置したデータログに集めて計測を行った．計測は，0 枚，5 枚，10 枚，15 枚，20 枚，25 枚，30 枚および 35 枚載荷時に行った．

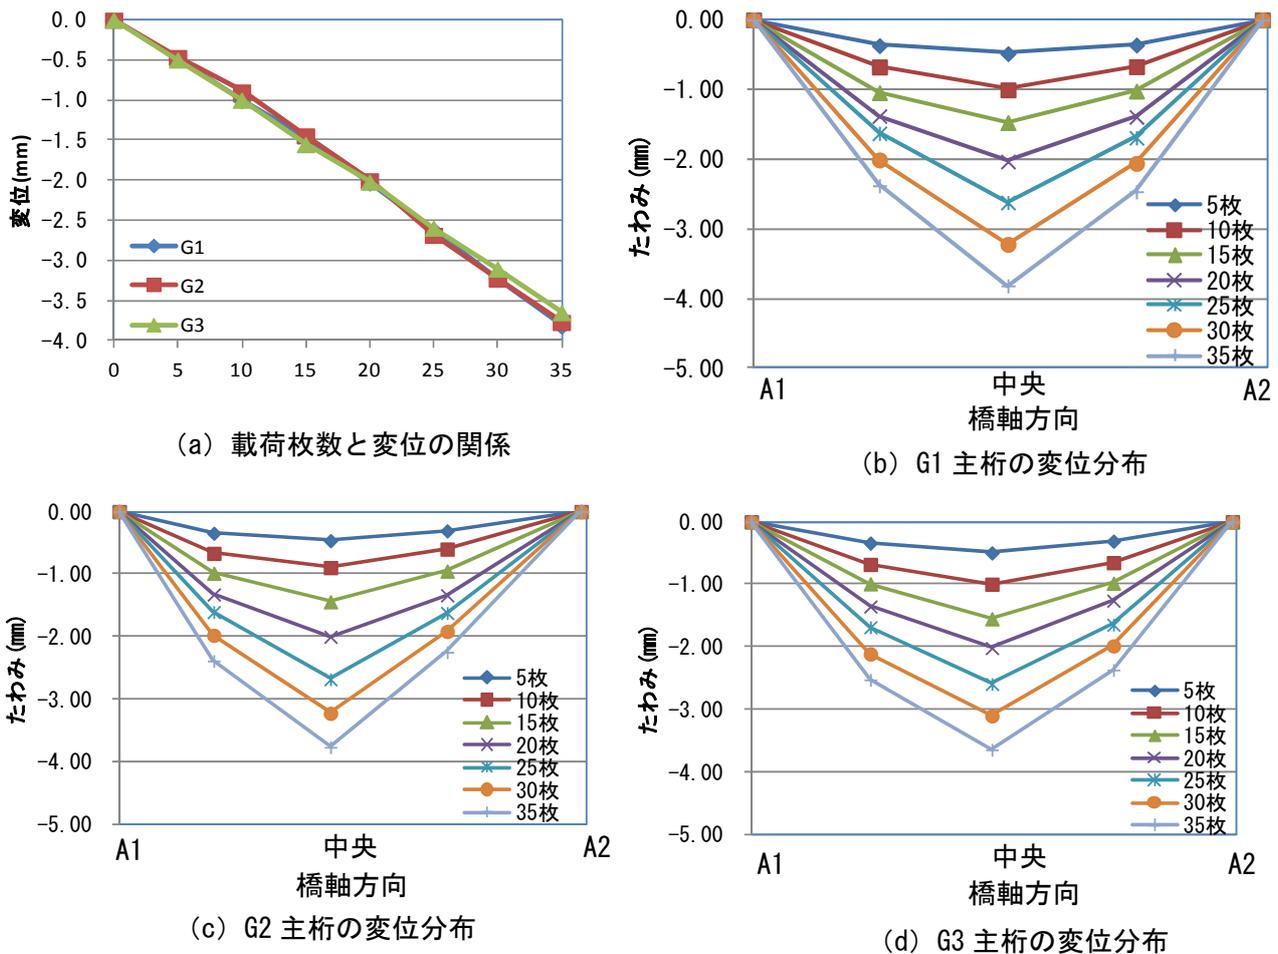
図 5.4.4 変位計測結果

荷重枚数と G1, G2 および G3 桁の変位の関係と G1, G2 および G3 桁における荷重枚数毎における主桁全体の橋軸方向の変位分布を図 5.4.4 に示す。図より荷重の増加とともに変位が線形的に増加していることが確認できる。中央部の変位は、G3 主桁が若干小さい値を示したがすべての桁ではほぼ同じ挙動を示しているのが確認できた。35 枚荷重時 (315kN) には、G1 : -3.8mm, G2 : -3.8mm および G3 : -3.6mm の変位が発生していることが確認できた。また、横桁の分配効果も確認できた。

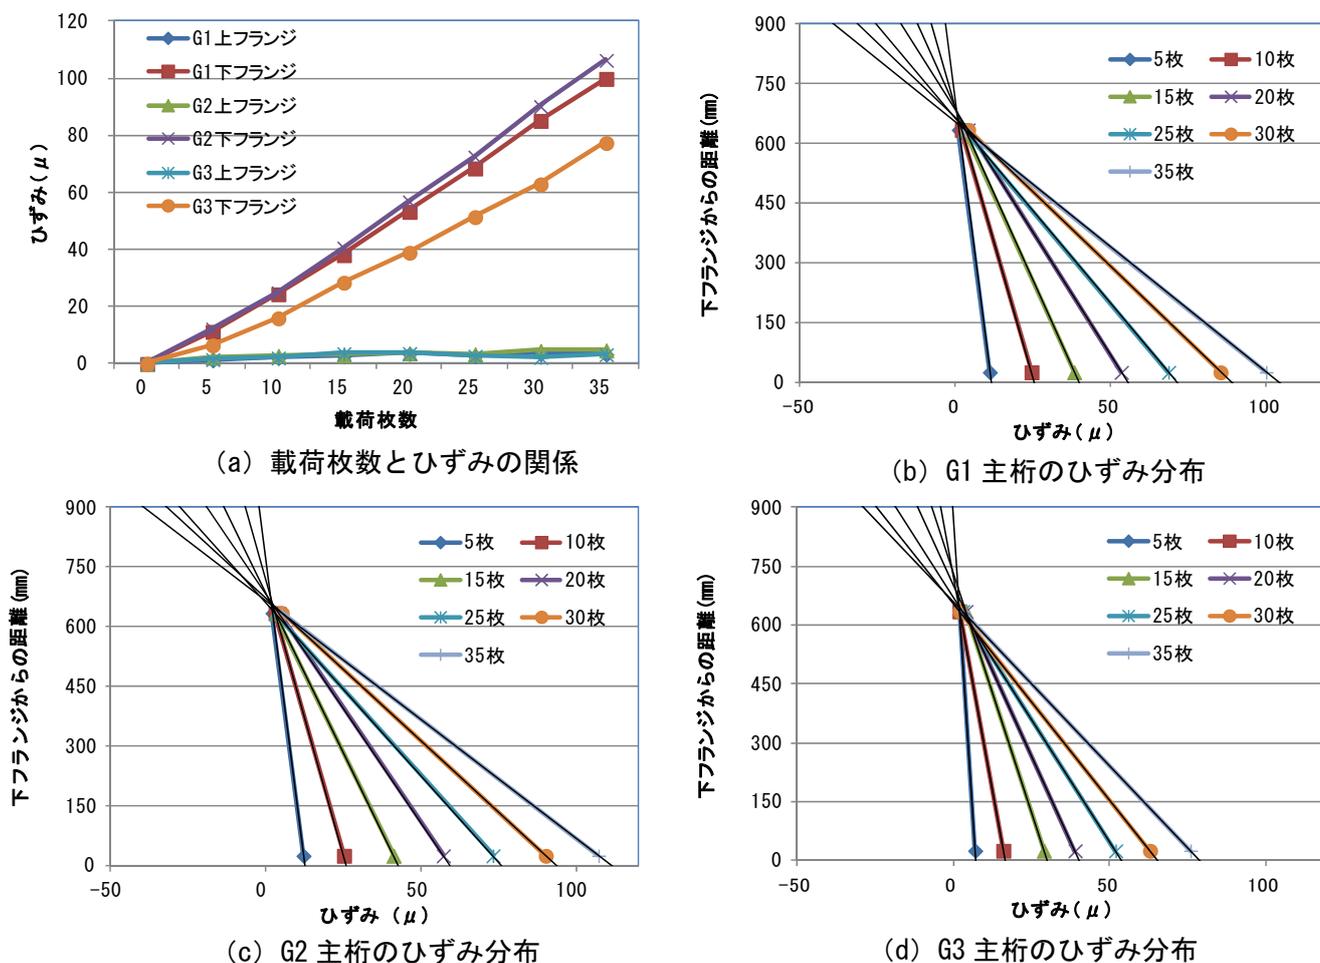
図 5.4.5 ひずみ計測結果

荷重枚数とひずみの関係と G1, G2 および G3 桁における荷重枚数毎における主桁断面の高さ方向のひずみ分布を図 5.4.5 に示す。なお、計測値は、同じ高さの 2 つのひずみゲージ値を平均してプロットしている。図より変位と同様、荷重の増加とともにひずみが線形的に増加しているのが確認できた。35 枚荷重時 (315kN) に下フランジ側面で G1 : 100 μ , G2 : 107 μ および G3 : 78 μ の引張ひずみが確認できた。G3 に関しては、G1, G2 と比較して約 30 μ ほど小さい値を示した。変位計測ですべての主桁ではほぼ同じ変位値を示したにもかかわらず G3 主桁のひずみ値が小さいのは、ひずみゲージ近傍のコンクリート品質の影響だと考えられる。また、主桁の中立軸は、下フランジ下面から約 660mm の位置であることが確認できた。

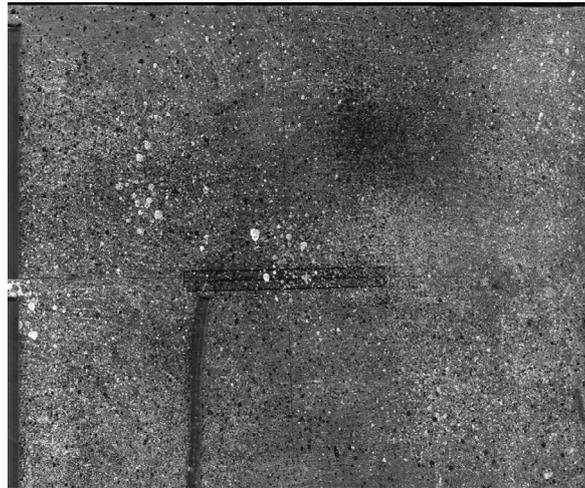
写真 5.4.4 計測画像

スキャナで計測したコンクリートの表面画像を写真 5.4.4 に示す。写真に確認できる白の斑点は、計測前にスプレーで塗布したランダムパターンを表す。ひずみゲージとスキャナ装置で得られたひずみ計測結果を図 5.4.6 と表 5.4.1 にそれぞれ示す。図、表より、载荷荷重の増加とともにひずみが線形に増加しているのが確認できた。スキャナ装置はひずみゲージのひずみ値より小さく、また、荷重の増加とともにひずみ値の差が大きくなる傾向を示した。しかし、スキャナ装置とひずみ値の誤差の平均は 15μ であり、高精度に計測できることが確認された。载荷荷重の増加とともに誤差が大きくなる原因としては、スキャナ装置とひずみゲージの計測法に違いによるものと考えられる。コンクリートの主桁は载荷荷重の増加とともに曲率形状で変形するのに対して、スキャナはその曲率形状の変形を二次元画像として計測している、そのため主桁の変形を小さく評価することになる。
