# 雲仙普賢岳の火山災害における橋梁の被害と復旧

高橋和雄<sup>1</sup>・藤井 真<sup>2</sup>・西村寛史<sup>3</sup>

## DAMAGE AND RECONSTRUCTION OF BRIDGES DURING VOLCANIC DISASTERS OF MT.FUGEN IN UNZEN

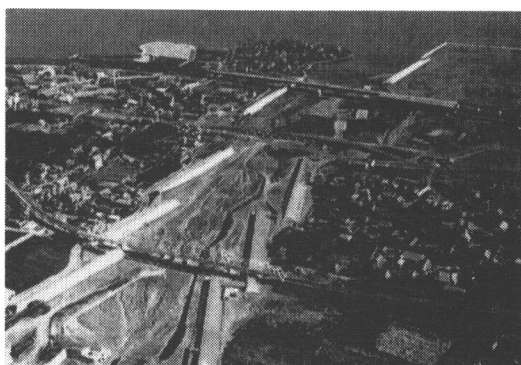
写真-9 導流堤下流域の空撮  
（建設省雲仙復興工事事務所提供）

写真-9は水無川下流域の導流堤付近の空撮を示す。導流堤を股ぐトラス橋が島原鉄道の安新大橋である。下流部は国道251号と緊急連絡橋である。導流堤の部分幅は約140m～180mあり、島原鉄道以外の国道251号、広域農道などの道路の橋梁も新設される予定である。
