## 9. 水無川の下流部の河川環境について

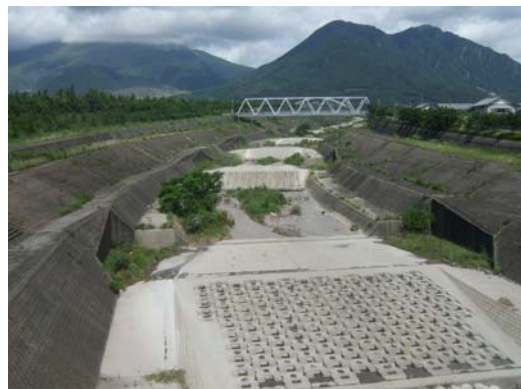
写真-1 国道 251 号より上流の水無川  
平成 23 年 6 月  
高橋和雄 撮影

一方、水無川の下流部はコンクリートむき出しの河川のままである(写真-1)。河川改修後には水無川下流部には水が流れていなかった。しかし、平成 23 年 6 月、8 月および平成 24 年 3 月に現地調査をしたところ、国道 251 号から下流にはいずれの時も水が流れていることが確認された(写真-2, 3)。水無川の左岸側には遊歩道と並木が整備され、さらに水辺に近づける石段や通路が整備されている。また、右岸側には道の駅水無本陣ふかえがある。水無川の国道 251 号より下側に流路工を整備して、この地区を散策や自然とのふれあいの場にできないかと考えている。この河川は改修済みで、河川全体を元に戻すことは困難であるが、国道 251 号より下流の流路工の整備は可能であると判断している。

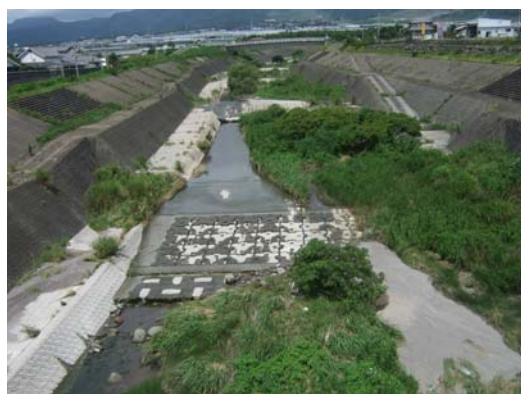
写真-2 国道 251 号より下流の水無川  
平成 23 年 6 月  
高橋和雄 撮影

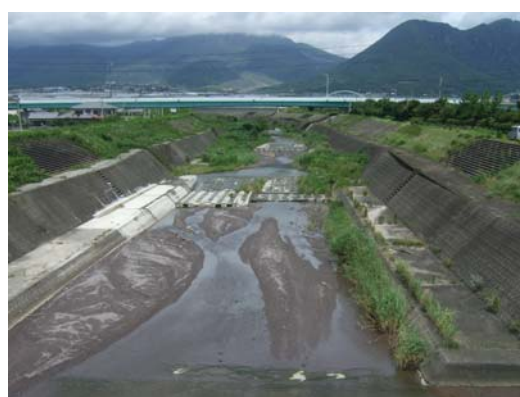
写真-3 林出大橋より下流の水無川  
平成 23 年 6 月  
高橋和雄 撮影
