**「“軍艦島”の鉄筋コンクリート造高層建物群の環境
劣化調査と安全性評価に関する研究」**

平成 21 年度 工学部内萌芽研究補助経費
**“軍艦島”の鉄筋コンクリート造高層建物群の
環境劣化調査と安全性評価に関する研究**

報 告 書

工学部インフラ長寿命化センター

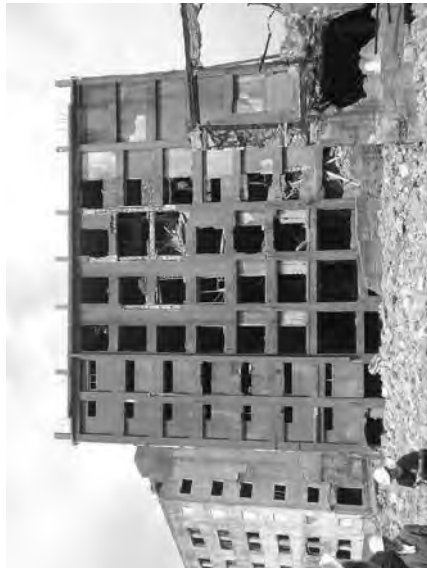
写真-3.1.1 30号棟現状 1

30号棟と65号棟の外観調査を行った。いずれの棟でも鉄筋露出コンクリートのひび割れ、剝離、剝落が多数確認できた。30号棟に関しては、いつ崩壊してもおかしくない状態であった。

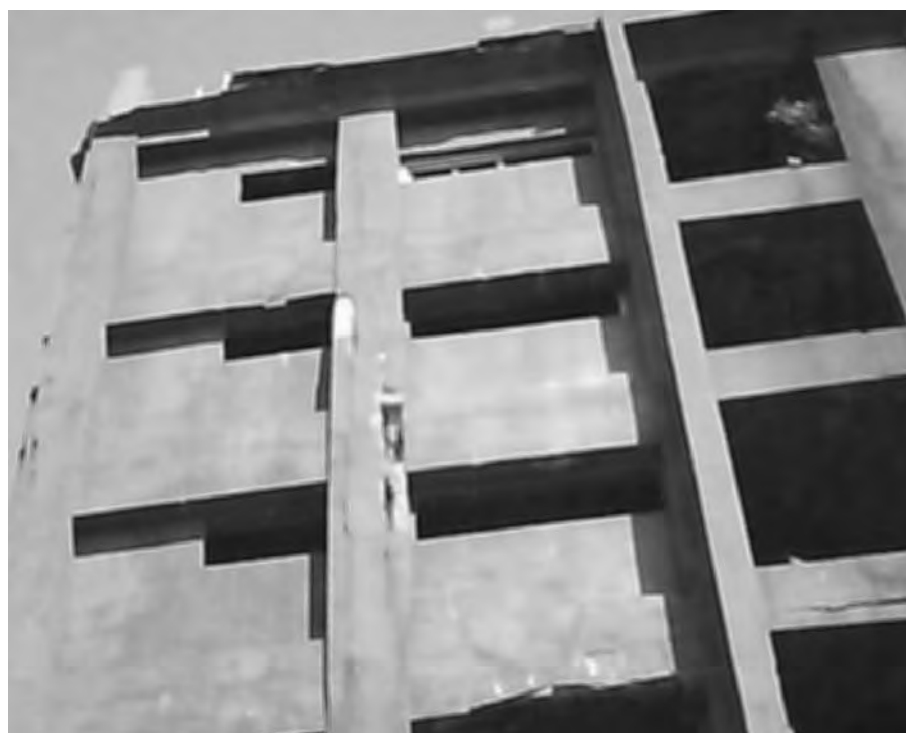
写真-3.2.2 可視画像

RC造部材の赤外線画像を図-3.2.3～図-3.2.5に、また、赤外線画像とほぼ同位置の可視画像を写真3.2.2～写真-3.2.4に示す。図-3.2.3と図-3.2.4より赤外線画像から浮きと思われる高温領域が確認できた。調査位置が高所であるため打音検査で浮きを確認することが出来ないが、おそらく鉄筋の腐食膨張によるコンクリートの浮きが生じているものと思われる。また、図-3.2.5からは、ひび割れを赤外線画像から確認できる。赤外線サーモグラフィ装置は、コンクリートの浮きやひび割れの検出に有効であることが確認できる。

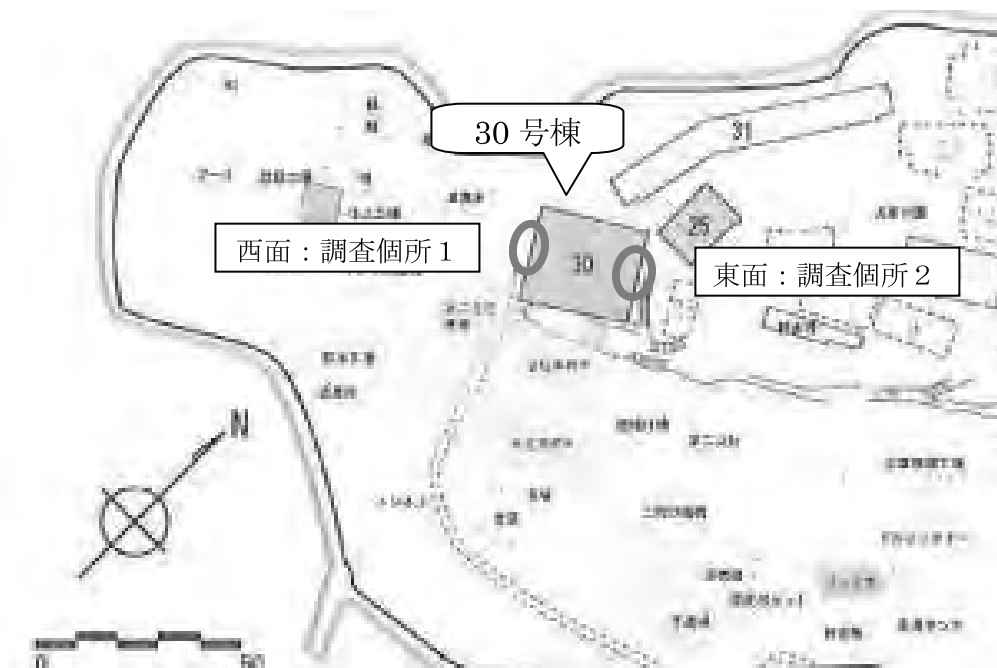
図-3.3.1 軍艦島平面図

30号棟の柱の帯筋のかぶりやピッチを確認するため鉄筋探査（電磁誘導法）を行った。鉄筋探査は、海水飛沫を直接受け、劣化が激しい西面（調査個所1）と海水の飛沫を直接受けず劣化があまりみられない東面（調査個所2）で行った。探査面は、打音検査で浮きを確認されない健全部で行った。調査個所を図-3.3.1に示す。

調査結果を図-3.3.2、図-3.3.3 に示す。東面は、鉄筋が 7 本、平均かぶりが 89mm、平均ピッチ 220mm という探査結果を得た。西面では、かぶり 90mm の鉄筋が 1 本という結果を得た。

このことから西面の鉄筋は腐食しており、元の母材がほとんど残っておらず、探査器に反応がなかったものと思われる。西面は、海水飛沫を直接受けて劣化が激しいことから、このような結果を得てもおかしくない。

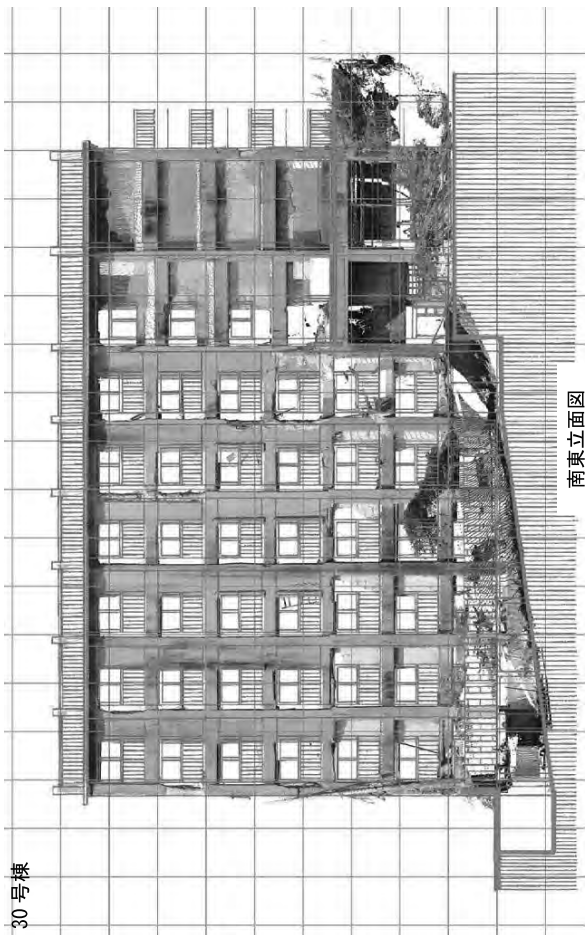
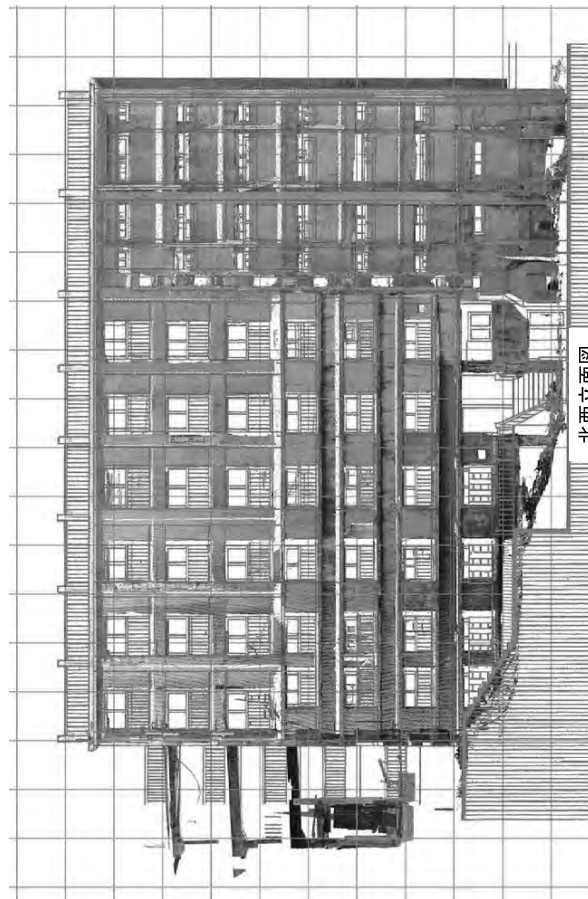
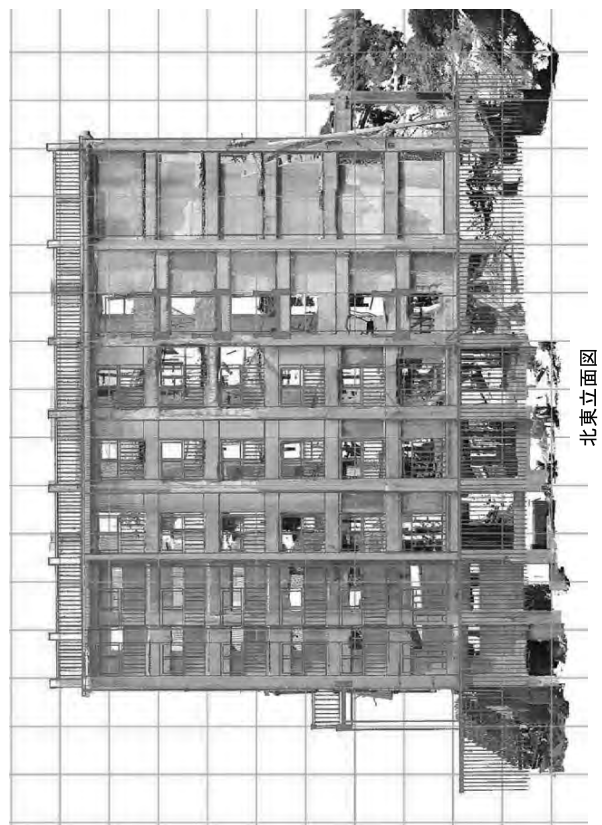
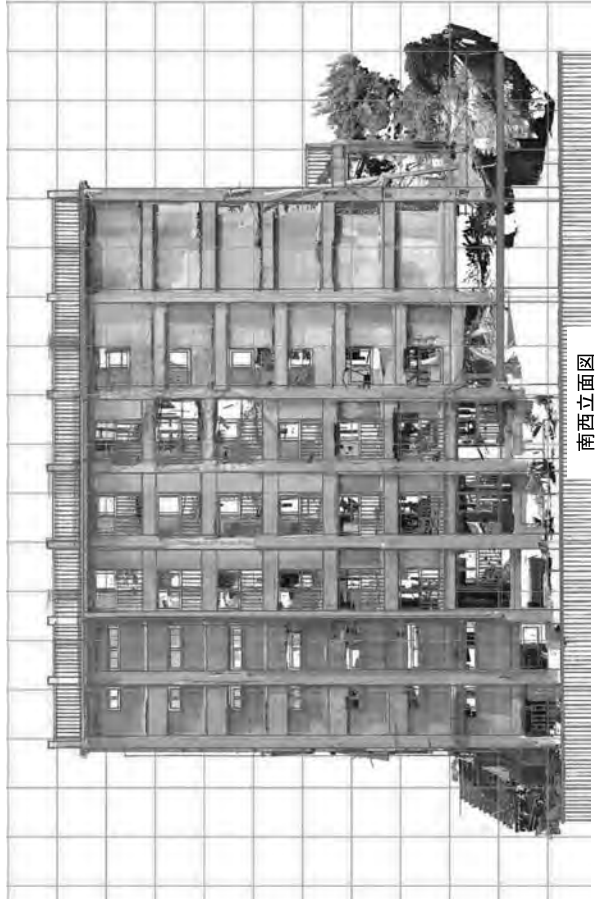
図-3.4.9 30号棟既存図面²⁾と3D計測結果の合成

- ・ 図-3.4.1より17箇所からの3Dデータを統合させて作成した軍艦島の3Dモデル化は島内の約6割程度を捕捉することができた。
- ・ 図-3.4.2～図-3.4.7より30号棟を忠実にモデル化できた。
- ・ 図-3.4.10～図-3.4.16より65号棟を忠実にモデル化できた。
- ・ 文献²⁾より30号棟と65号棟のCAD図面を作成し、CAD図面と3Dレーザー計測オルソ画像を重ねると、欠損している箇所が確認できた。図-3.4.9や図-3.4.17では、手摺や窓枠や階段等が朽ち果ててなくなっているのが確認できる。

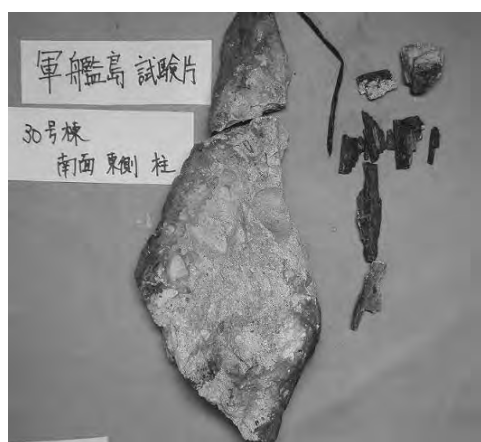
写真-3.6.1 東側柱より採取した試料の外観

軍艦島内の建造物(30号棟)の計8部材より試料を採取し、環境条件の違いを評価するため同一面の東側と西側の部材、すなわち南面東側柱および南面西側梁より採取した試料について観察を行った。なお、1つの部材に対し、2つの観察試料を作製した。写真-3.6.1および写真-3.6.2に東側梁および西側梁より採取した試料の外観を示す。いずれの試料も外観では、層状構造を呈していることが確認された。

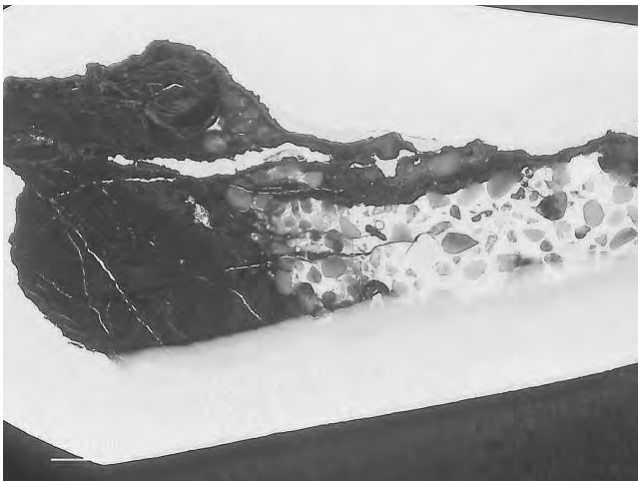
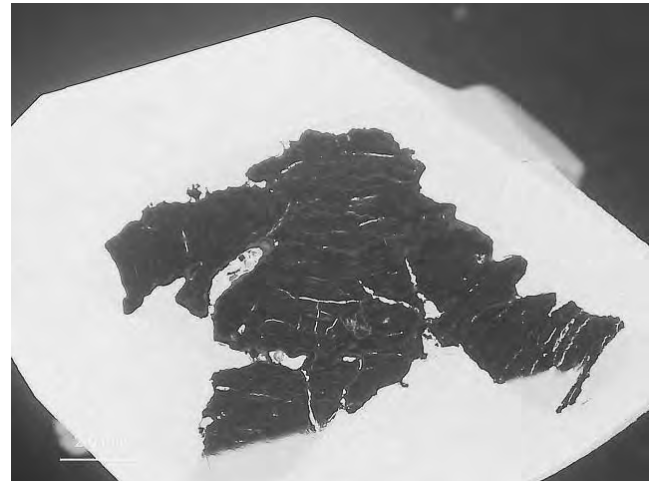
図-3.6.3 蛍光像(西側梁、左:No. 1、右:No. 2)

図-3.6.2 および図-3.6.3 に、東側柱および西側柱の蛍光像を示す。図より、大きな空隙やひび割れには樹脂が含浸されているが、外観上見られた層構造は明確には確認できなかった。また、コンクリートと腐食生成物の界面においても、蛍光樹脂は含浸されておらず、比較的密実であることが分かった。

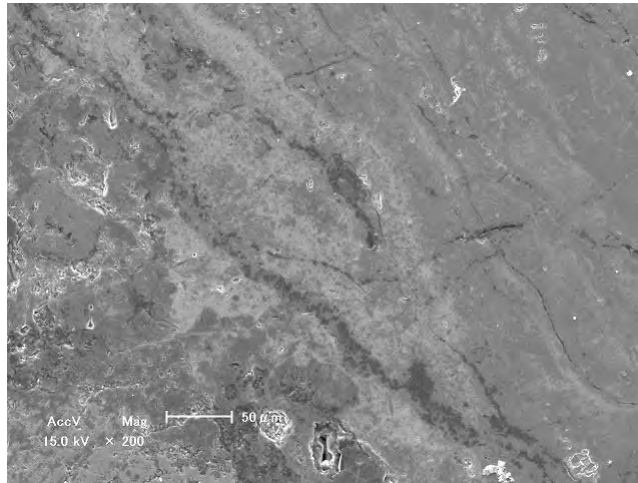
図-3.6.8 二次電子像(西側梁 No. 1)
コンクリートと腐食生成物の界面、200倍

以上より、層の形成は、西側の方が東側に比べ、顕著に認められた。層の形成は、腐食反応が停滞し、再度開始する際に形成されると仮定すると、西側の方が東側に比べ、腐食反応の速度の変動が大きいことが予想される。一方、東側では、比較的一定の速度で腐食反応が進行していたのではないかと推察される。
