熱赤外線映像法の道路橋変状調査への適応

Application of Thermal- Infrared Imaging Method
to Bridge Deterioration Survey.

現地調査は大分県内の2つのコンクリート橋梁（A橋とB橋）を対象とした。

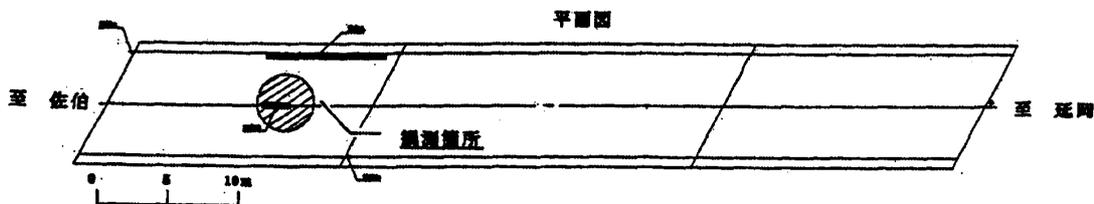
図-2 A橋上面調査箇所

橋梁上面については、アスファルト舗装面に亀裂部
分が存在している。そこに水を注入すると、あふれる
ことなく舗装内部に浸透した。これは、アスファルト
舗装と調整モルタルもしくは調整モルタルと桁上面が

剥離しており、その剥離層に水が浸透していったためではないかと考えられる。そこで熱赤外装置を用いて、アスファルト舗装の剥離箇所を推定しようとするものである。調査方法は、その亀裂部分に冷水（約5℃）を注入し、道路脇に設置した熱赤外線装置から冷水の注入によるアスファルト舗装面の温度変化を観測して、剥離部分の抽出を行った。観測時間は7:00から19:00とし、対象物の中心温度を28.0℃、温度間隔を0.7℃として観測を行なった。

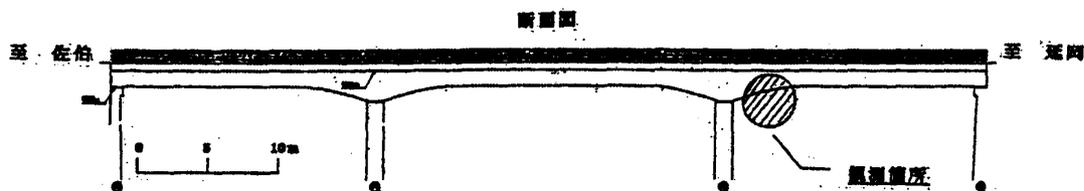
図-3 A橋底面調査箇所

橋梁底面については、剥離箇所または漏水箇所等の変状箇所の推定を行うものである。調査方法は、観測箇所を加熱するためにジェットヒーターを用いて底面を加熱し、橋梁下に設置した熱赤外線装置より、床板等の底面の加熱過程および冷却過程の温度変化の観測を行った。観測時間は16:00から18:50までとし、対象物の中心温度を21.0℃、温度間隔を0.7℃として観測を行なった。

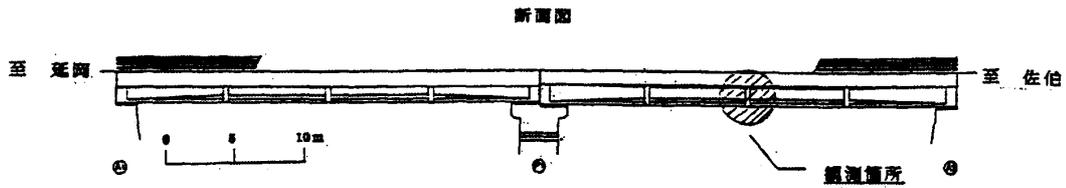
図-4 B橋調査箇所

このB橋においては、橋梁主桁桁側面における変状箇所の推定を行った。調査方法は、調査箇所である橋梁主桁側面をジェットヒーターにより加熱し、橋梁横に設置した熱赤外線装置を用いてA橋底面の場合と同じく、加熱過程から冷却過程の温度変化の観測を行なった。観測時間は9:00から11:30までとし、中心温度を17.0℃、温度間隔を1.0℃として観測を行った。
