長崎の産業遺産・被爆遺構の現状と課題

軍艦島の三次元計測

松田 浩

端島遺構状況記録調査

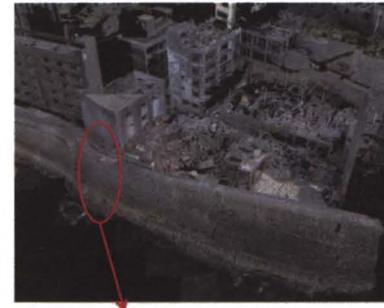
UAVで外側より撮影した画像で護岸形状を補完

レーザーデータと画像3Dデータを合成し、補完することで、島全周の護岸形状の断面図化・等高線の抽出等が可能
