第 9 章

関連研究

9.1 国土交通省建設技術研究開発助成

1. 研究課題名：光学的計測法を用いた効率的・低コストな新しい橋梁点検手法の開発
2. 研究代表者：松田 浩
3. 所属機関・職名：長崎大学大学院工学研究科システム科学部門・教授
4. 研究期間：平成 26 年度～平成 27 年度
5. 代表者及び研究代表者、共同研究者

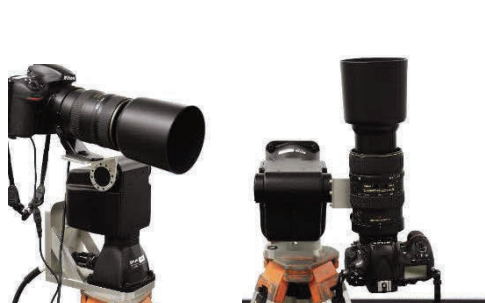
図 1.1 改良型自動撮影雲台

自動撮影雲台は、2 軸のモーターを搭載し、設定した撮影範囲を画角によって自動分割・撮影を行うものである。これによると合成処理された画像は球面の一部を切り出した形状となる。この合成処理された画像は、ギガピクセル画像であり、画像の構造を高解像度から低解像度の画像の集合体にする事で通常の PC でもストレスなく拡大縮小などの操作が可能である。しかし、より高精度の画像取得のために超望遠レンズを搭載する必要があり、安定した撮影が困難であった。また、撮影距離の違いによるフォーカスのズレなどが課題であった。そこで、様々な橋梁を想定し、安定した撮影の可能な自動撮影雲台の開発を行った。FLIR MCS 社製の雲台システム PTU-D48E を使用し、従来の自動撮影雲台と同等の制御プログラムを製作した(図 1.1)。図 1.2 に示す撮影方法で検証試験を実施した。その結果は以下のようにまとめられる。

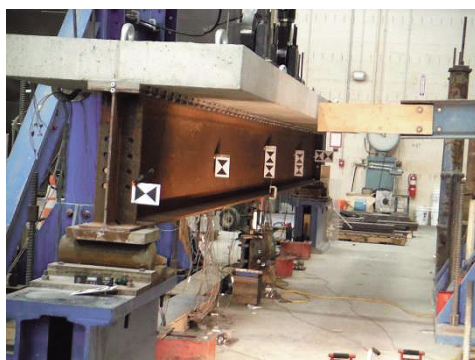
図 2.1 ターゲット設置状況

蝶型マーカを用いた変位計測において、現場での実用性を検証するために、全長約 9m の合成桁を用いた変位計測実験を行った。ターゲットを桁の両支点上の 2 点および 9m スパンの 4 分の 1 にあたる 2.25m 点、2 分の 1 に当たる 4.5m 点、4 分の 3 に当たる 6.75m 点の 5 つの計測点にマグネットを使用して取り付け、荷重の大きさを 0kN、14.3kN、28.3kN、14.3kN、0kN の順に変えながら桁に載荷する。荷重毎に、それぞれのターゲットの写真を 5 枚撮影した。そして、画像から変位量を算出して、接触式変位計の変位値と比較した。ターゲット設置状況を図 2.1 に示す。レンズは、ニコン社製の AF-SNIKKOR70-200mmF2.8G ED VRⅡを用いた。

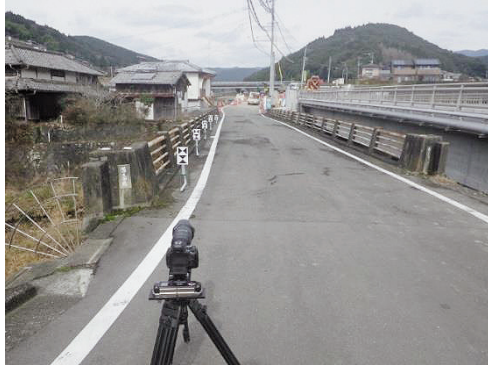
図 2.2 計測状況

蝶型マーカを用いた変位計測において、現場での実用性を検証するため、実橋梁において計測実験を行った。橋長は約 33m であり、2 径間 PC 単純桁橋である。実験では 1 径間において計測を行った。下流部の地覆部付近にターゲットを設置した。設置地点としては支点にあたる 0m 点、16m 点、4 分の 1 にあたる 4m 点、2 分の 1 にあたる 8m 点、4 分の 3 にあたる 12m 点の 5 つの計測点にターゲットを設置した。計測精度の検証のため 2 分の 1 地点のターゲットの真下に変位計を設置した。カメラの設置、セッティング後に初期画像として各ターゲットの写真をそれぞれ 5 枚撮影した。その後、橋梁にラフタークレーン (26.74t) を載荷し、変位画像として全てのターゲットの写真を撮影した。無載荷状態と載荷状態の撮影を 1 回の計測とし、同じ計測を計 3 回行った。載荷前後の画像から変位量を求めた。計測状況を図 2.2、載荷状況を図 2.3 にそれぞれ示す。レンズは、ニコン社製の AF-SNIKKOR70-200mmF2.8G ED VR II を用いた。

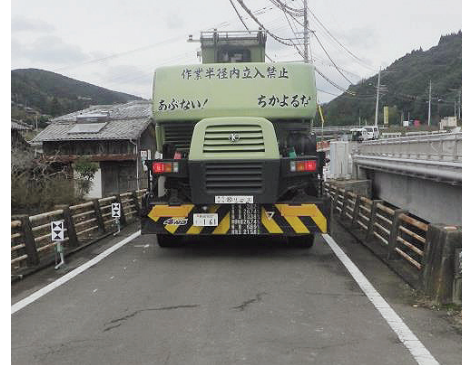
図 2.3 載荷状況

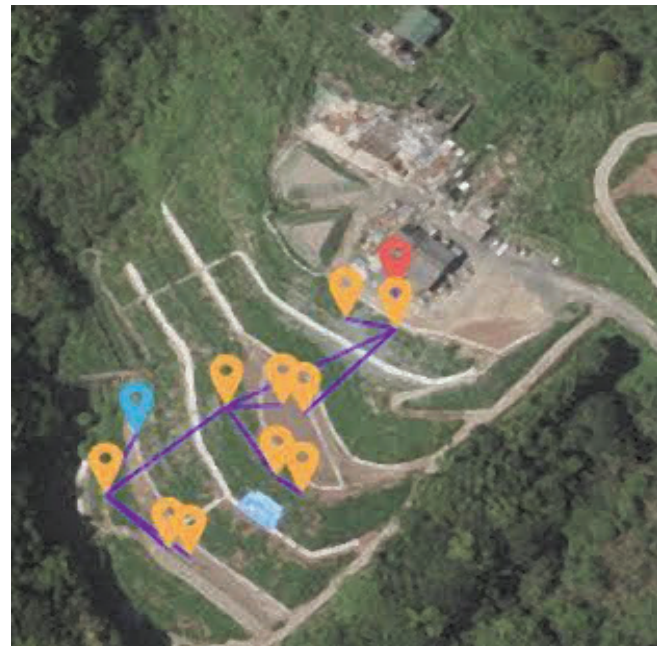
図 1-1 Web 経由で現地の遠隔モニタリングを行っている様子（PC のキャプチャ画面）

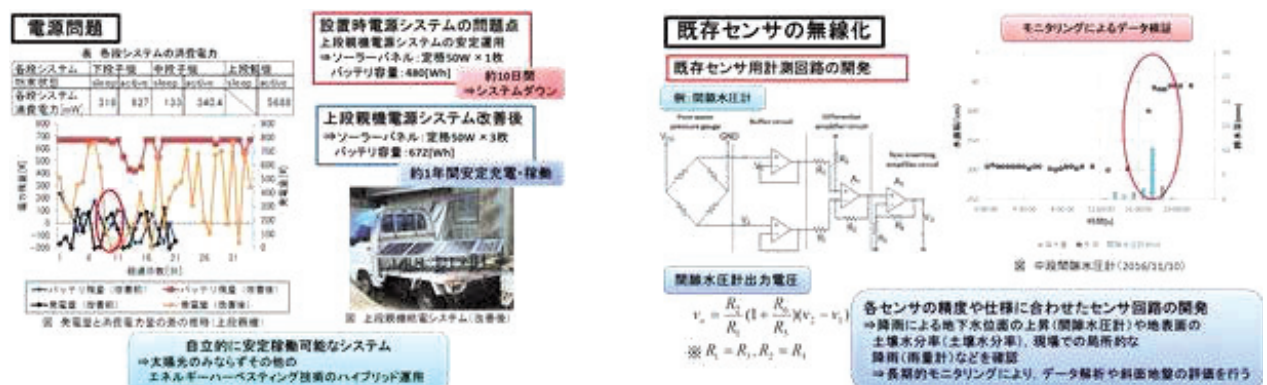
図 1-2 電源およびセンサの開発に関する現在の取り組みと明確にした問題点

このような問題に対し、本研究グループでは、土木系、情報系、電気系の研究者で分野横断型の研究グループを結成し、コストを抑制しつつ、既設インフラや危険地域の定期的なモニタリングを可能とするシステムの開発を目指している（図 1-2）。

本研究では、特に全体の無線ネットワークシステム構成の作成と地すべりを誘発すると想定される物理量のセンシングを行うセンサ回路の開発および商用電源が利用できない地域での常時モニタリングを可能とする電源システムの開発を行った。その結果、提案する WSN により安定的にモニタリング対象地域内に分布させたセンサーノードから常時データの吸い上げを可能とし、これらの吸い上げたデータを、携帯電話通信網を利用する事で、常時遠隔よりモニタリングが可能なシステムの構築を成し遂げた(図 1-2)。今後、さらなるシステムの安定性強化、物理センサによるセンシング精度向上ならびに設置性の簡易さについて検証を引き続き行っていく予定である。

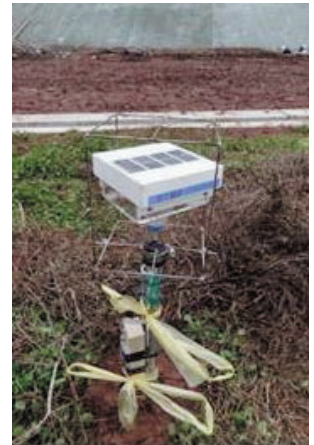
写真 3-1 避雷ケージ付きセンサ端末

センサ端末まわりを写真 3-1 に示したような、ステンレスワイヤ製のカゴで囲み、センサ端末を雷撃から守ることを目的としている。避雷ケージは、平常時はアースされておらずセンサ端末の通信性能をできるだけ落とさない様に配慮している。しかし、雷撃時には自動的にアースする機構を備えており、実験室における保護性能評価試験でその保護性能の確認を行ったものである。写真の黄色いひもの間に交流ヒューズを設置して、避雷ケージに雷撃があったかどうか確認できるように工夫している。

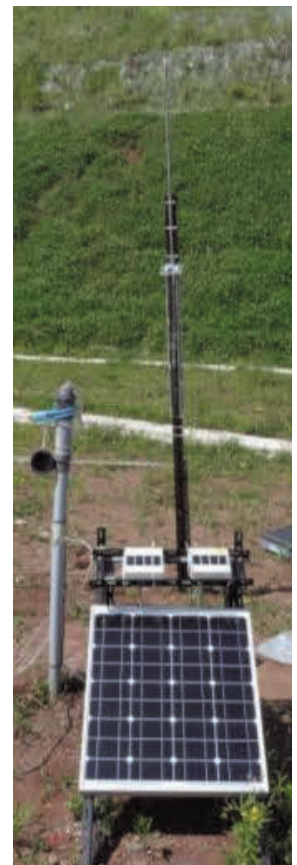
写真 3-2 簡易避雷針と保護対象

複数の保護対象を落雷から保護するためには、やはり避雷針が有効である。佐世保市の実装試験フィールドに設置した高さ 2.5m の簡易避雷針を写真 3-2 に示している。ソーラーパネル奥の茶色の棒にステンレスパイプ製の突針を設置し受雷針としており、間隙水圧計や土壌水分計を接続したセンサ端末群と電源であるソーラーパネルを保護するために設置した。この簡易避雷針にも動作確認のためにヒューズアレイが設置してある。実験室においてヒューズの耐腐食性の試験を行うとともに、交流ヒューズの雷インパルス電圧による溶断特性の測定を行って、もし簡易避雷針のヒューズアレイのヒューズの溶断が確認されたら、溶断したヒューズの容量から雷撃のエネルギーを推測できるように備えている。

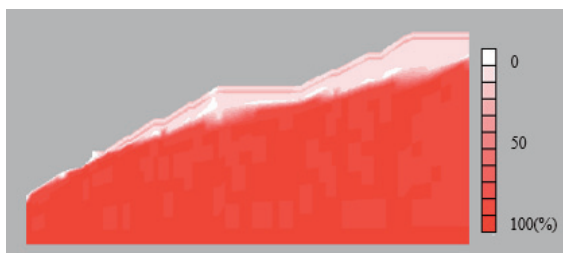
図 4-2 降雨直後の飽和度分布

一例として、10mm/h の強度で 10 時間の降雨を与えた直後の飽和度分布と間隙水圧分布を、それぞれ図 4-2、図 4-3 に示す。結果としては地下水の供給に加え、斜面内に浸透した雨水が滞留しているため、降雨終了後全体安全率は徐々に低下する傾向にある。
