デジタル画像相関法を用いた鉄筋埋設式 PCM 巻立て補強された RC 部材のひび割れ性状

Crack Properties of RC members retrofitted by rebar buried type with spraying PCM using Digital Image Correlation Method

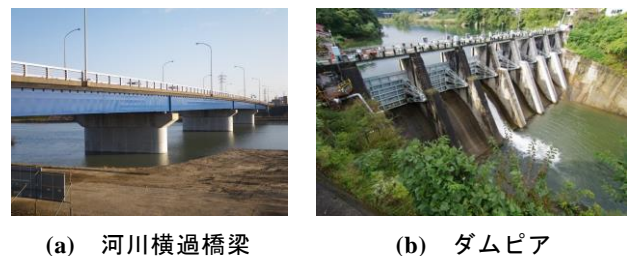
写真-1 対象構造物

しかし、図-1 の緊急輸送道路上の橋梁の耐震補強進捗率に示すように、日本では国道や都道府県道に比べて市町村道は補強が進んでおらず、橋梁の耐震補強が急務な現状である。その中でも、写真-1 の対象構造物に示すような河川を横過する橋梁やダムピアといった

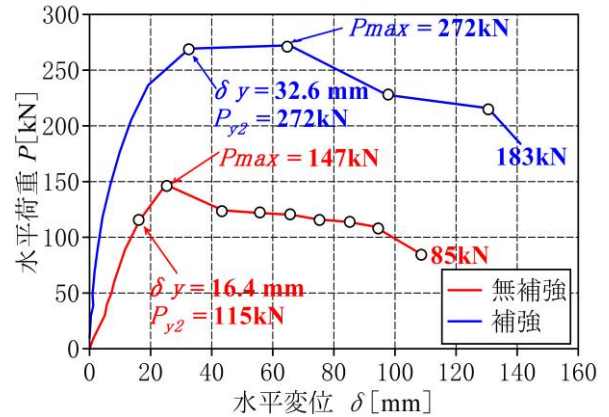
図-8 荷重変位包絡線

無補強供試体および補強供試体における荷重変位関係を図-7に、正負交番繰返載荷実験での正側および負側で平均した荷重変位包絡線図を図-8に示す。

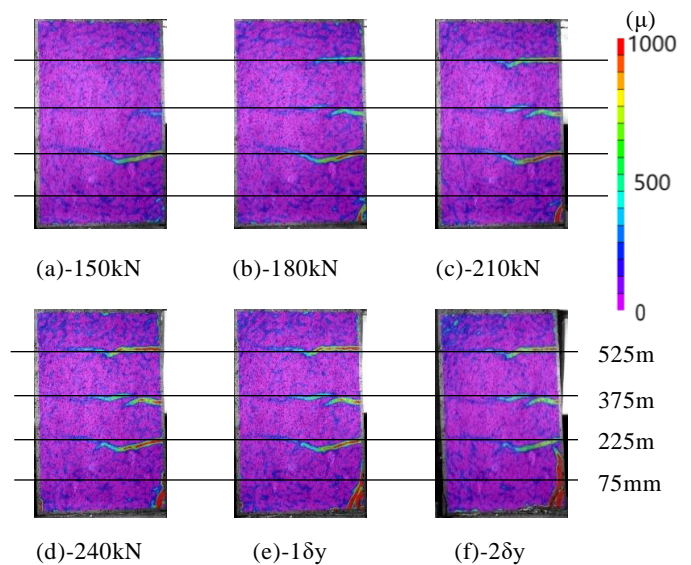
図-10 補強供試体負載荷ひずみコンターの一部抜粋

図-10に補強供試体の-150kNから $-2\delta_y$ 載荷時のひずみ分布(DICM)をそれぞれ示す。また、図-11に-240kN載荷時の補強供試体ひずみコンターとひび割れスケッチの比較を示す。補強供試体負載荷時にDICMのひずみコンターでひび割れが確認されたのは図-10より-150kN載荷時であった。この時目視でひび割れは確認されなかった。図-11より、目視でひび割れの発生が確認されたのは-240kN載荷時であった。この時、ひずみコンターでもひび割れは確認された。また、 $-2\delta_y$ 載荷時はひずみコンターでひび割れの確認ができたが、この時点でほとんどのひずみゲージでは正確な値を測れなくなっていた。これは、ひび割れによりひずみゲージが破損したことが原因だと考えられる。
