第 10 章

関連研究

公共施設等の維持管理・更新・マネジメント (その 1)
公共施設等の状況把握とその特徴 ～諫早市の事例～

Maintenance, Renovation and Management of Public Facility etc. (part I)
Understanding and its features of the current state of public facilities, etc.
～ Case of Ishahaya City ～

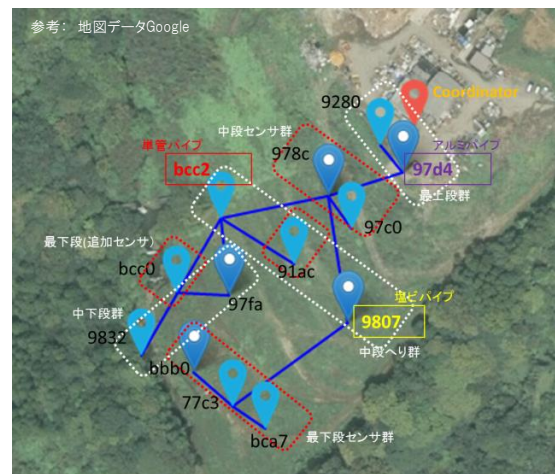
図-1 Web 経由で現地の遠隔モニタリングを行っている様子（PC のキャプチャ画面）

図-2 に各種観測センサの設置位置を示す。構築したモニタリングシステムは、図-3 に示すようにエンドデバイス（端末）、ルーター（中継機）、コーディネータ（親機）の三つで構成している。エンドデバイスには土壌水分計・間隙水圧計・転倒マス型雨量計を接続している。これらより得られる出力電圧を、増幅回路を通すことで分解能を調整し、無線ネットワークを介しコーディネータに通信する。その際モニタリングエリア内に適宜設置したルーターを経由することで、安定した通信品質を確保するようにしている。5～10 分毎に収集したデータはコーディネータに蓄積され、LTE 回線を通してブラウザ上で通信状況の確認やデータのダウンロードが可能である。これにより、遠隔地にてモニタリングを行うことができ、対象斜面の安全の確保やセンシングデータの解析によるリアルタイムの現状分析が可能となる。

このような問題に対し、本研究グループでは、土木系、情報系、電気系の研究者で分野横断型の研究グループを結成し、コストを抑制しつつ、既設インフラや危険地域の定期的なモニタリングを可能とするシステムの開発を目指している（図-1）。

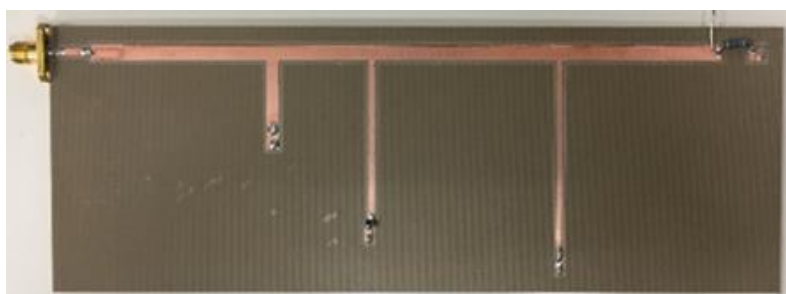
写真-2 レクテナ（整合回路+整流回路）試作品

回路およびリセット回路から構成させる。提案する回路はアンテナから受信した電波を電源としてノード端末のリセット作業を行うが、ここでは、試作した整流回路、リセット回路の動作確認のため、入力波源として、マイクロ波発振器を利用した。写真-2 に試作したレクテナ（整合回路＋整流回路）を示す。整流回路への入力電力が 0dBm のとき、リセット回路が動作可能となる出力電力-40dBm の直流生成に成功した。

無線センサーネットワークにおいて、しばしばノード端末がハングアップすることがある。このような場合、現場まで赴き、斜面等の危険個所でノード端末のリセット作業を行う必要がある。ここでは、このような危険個所での作業を回避するための、ノード端末強制リセット回路用レクテナの開発を行った。提案するレクテナは、アンテナ、整合回路、整流
