昭和57年7月長崎豪雨による災害の
調査報告書

昭和57年11月

長崎大学学術調査団

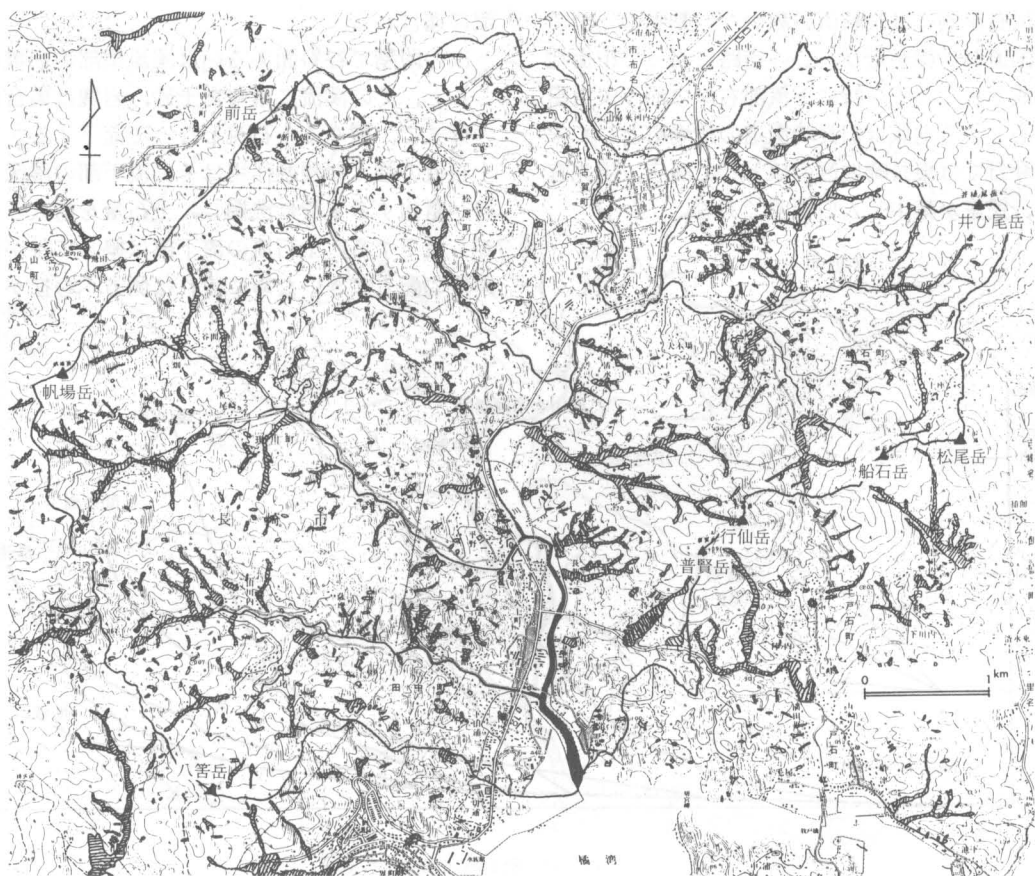
図-3

また、斜面崩壊と土石流は斜面の、あるいは流下部の樹木を根こそぎ倒し、土石と共に下流に押し流すため下流の橋梁にはおびただしい量の流木がつかえていた。この様な土石流あるいはこれに近い流れは八郎川流域の至るところで見られ、清水川、中尾川、現川川、都通川上流部に顕著である。特に、清水川の土石流は規模が大きく、行仙岳頂上直下に始まり、水平距離で2,000m程度を流れ落ち、大塊の石礫を本川にまで注ぎ込んでいる。図-3は航空写真から八郎川流域における斜面崩壊、崖崩れおよび土石流の痕跡を引き写したものである。この図によってもいかに多量の土砂が河川に供給されたかが想像できる。このように土砂礫を高濃度に含む濁流は洗掘力が大きく、中下流

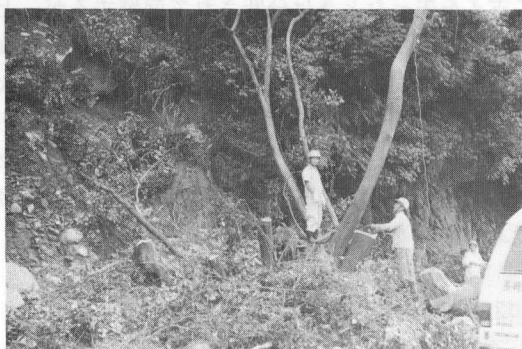
図1. シイ萌芽林の小規模崩壊地（地点2）

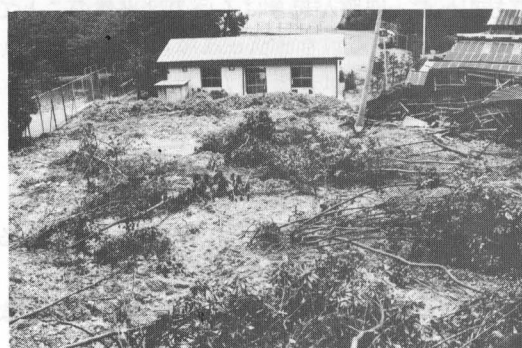
マテバシイ萌芽林は、外観上はシイ・カシ萌芽林と区別しにくい(図2)。その小規模崩壊は1例観察された(18)(図3)。地点40, 41, 42では、土石流の頂部にあった。

図3. マテバシイ萌芽林の崩壊。株が分断されている。（地点18）

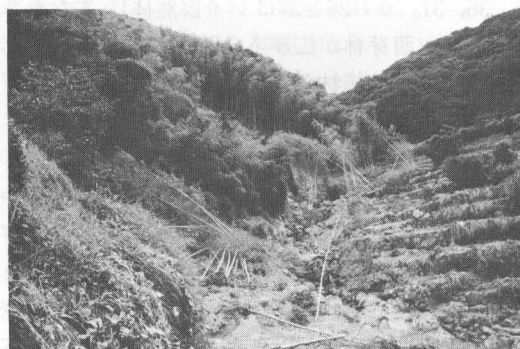
図5. モウソウチク林の崩壊。数桿ずつの株に分断されている。（地点11）

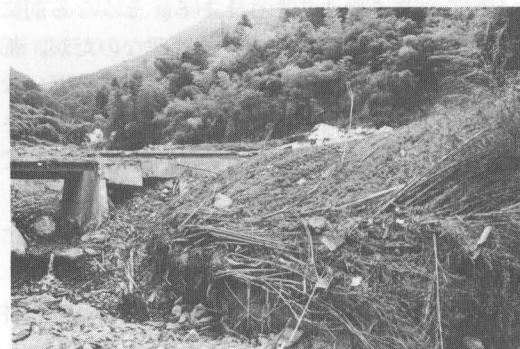
図6. 土石流傍のマダケ林。地上桿は倒伏しても地下茎は壊れていない。（地点4の下方）

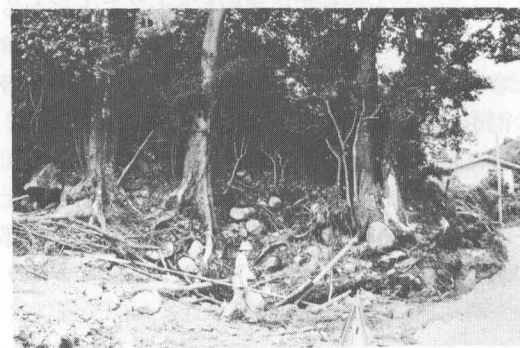
図7. 土石流傍のアラカシ、ムクノキ、タブノキの大木。古い土石流の中に根をおろしている。胸高直径45 cm、樹高20 m。（地点31の中ほど）

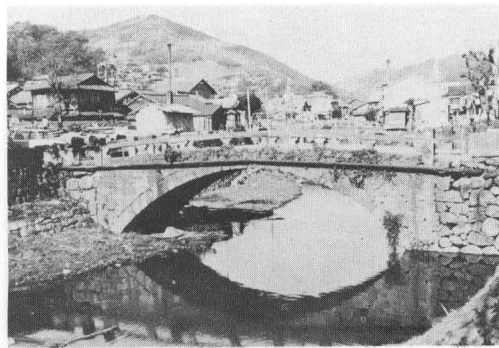
いずれも中島川にある橋梁で、6橋共全壊流失した。流失前の編笠橋(写真6-4)、古町橋(写真6-5)の写真を示す。(写真は長崎市交通土木部管理課提供)これらの橋梁はいずれも控石垣があって、橋台は川の中に寄っている。

写真 6-5 古町橋，流失前

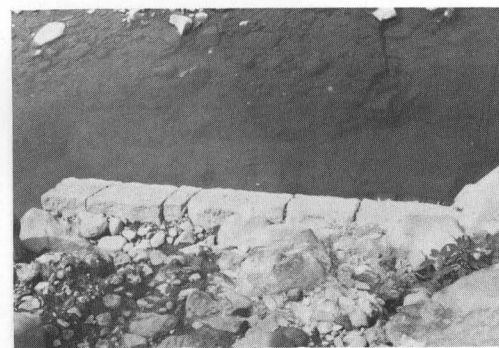
編笠橋の右岸側橋台は深く洗掘されている。(写真6-6)大井出橋右岸側、古町橋左岸側(写真6-7)、一覧橋両岸、芋原橋両岸(写真6-8)はいずれも橋台石が残存しているが、他の部分はすべて流失した。

写真 6-7 古町橋，左岸側，橋台石

流失した古町橋は破壊限界流速比は0.83と大きい、これは控石垣が左右両岸に造られていて、アーチ支間が小さいので大となった。しかしこの橋梁の橋台が河川の中心に寄っていたため右側橋台が洗掘され、又河積の減少率も54%と大きいので流水による動水圧により橋梁全体が流失したものと思われる。又大井手橋、編笠橋の破壊限界流速比は0.66で他の流失した橋梁より僅かに大きい、これらの橋梁は西山川と中島川との合流点に近く流速も早く、橋台共橋梁全体が洗掘され流失したものである。他の流失橋の破壊限界流速比は0.57~0.58と低い。

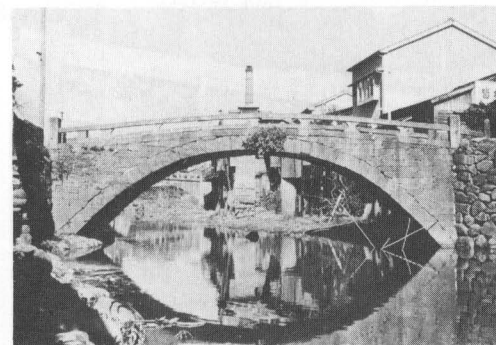
写真 6-4 編笠橋，流失前

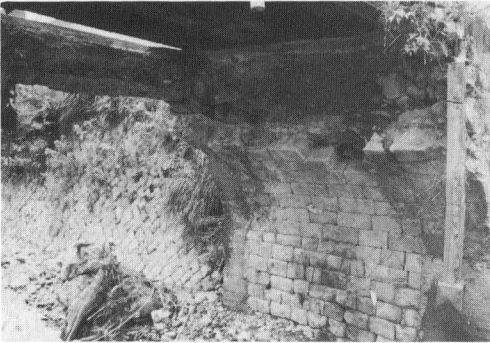
いずれも八郎川系上流に架かる橋梁であって千束野橋(都通川)、山川橋(現川川支流)の下流側は石造アーチ橋、上流側は鉄筋コンクリート橋であって、アーチ環石の一部が流失したが右岸側アーチ環石は残存している。(写真6-9)又現川橋(現川川)は右岸側アーチ石積護岸に保護され流失しなかったものと思われる。(写真6-10)

写真 6-10 現川橋，流失しなかった右岸側アーチ石

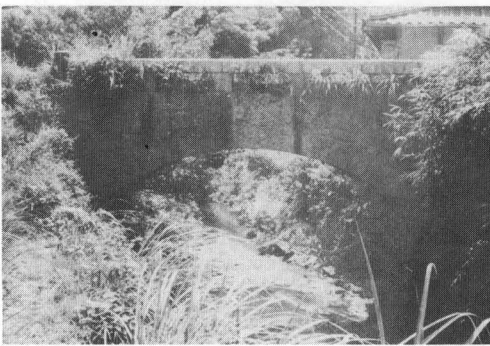
奔流により流失した。流失前の角橋を写真 6-11 (長崎市交通土木部管理課提供) に示す。

写真 6-11 角橋，流失前の石造アーチ橋

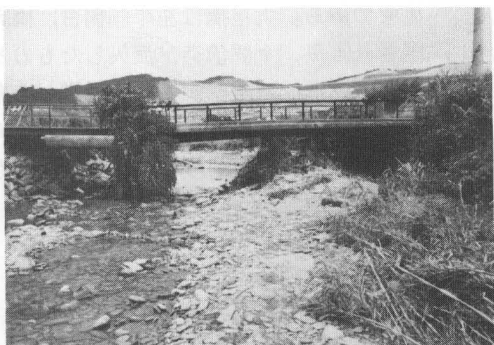
写真 6-17 大川橋，左岸石積護岸橋台流失，上部構造は仮支柱で支持されている

大川に架かる 2 径間連続鋼溝形桁で橋脚はパイプの支柱である。橋台は兩岸共石積護岸を利用している。左岸側橋台が流失し、上部構造は張出桁状態になっている。上部構造は内眼による観察では損傷は見られないが、永久ひずみが生じている恐れがある。(写真6-17)

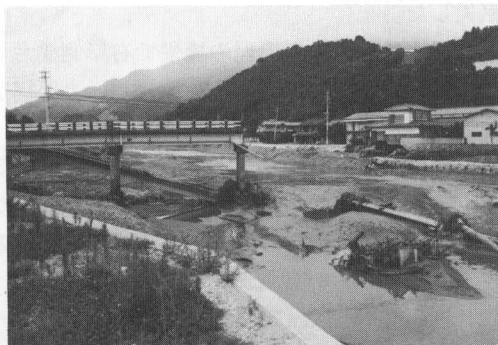
写真 6-19 蛸道橋，右岸側 2 径間残し，左岸側 4 径間橋脚・橋台共流失

の長い橋梁である。大星橋は左岸側橋台、橋脚共に洗掘され流失、上部構造が流失したものと思われる。又蛸道橋は左岸側より 3 橋脚が洗掘され流失、6 径間単純 I 形桁の内、4 径間が流失した。橋脚基礎の根入が浅くて洗掘されたものと思われる。(写真6-19，写真6-20)

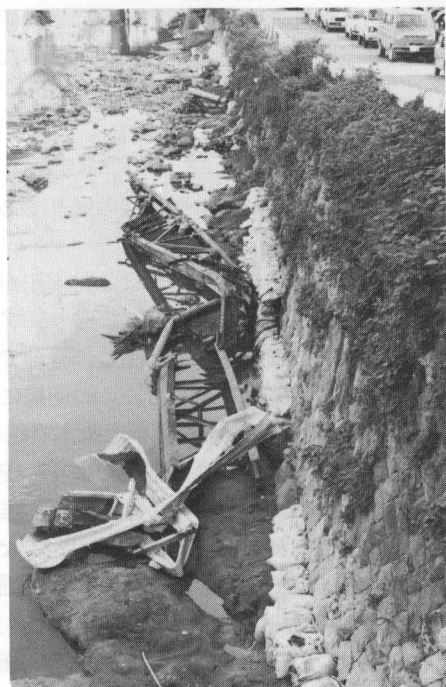
写真 6-18 昭和橋，流失した鋼 I 形桁

いずれも浦上川上流に架かる鋼桁である。昭和橋は鋼方杖 I 形桁である。2 橋共下部構造は損傷なく、上部構造が水流による動水圧で流失したものである。この形式の破壊は鉄筋コンクリート橋には見られなかった。(写真6-18)

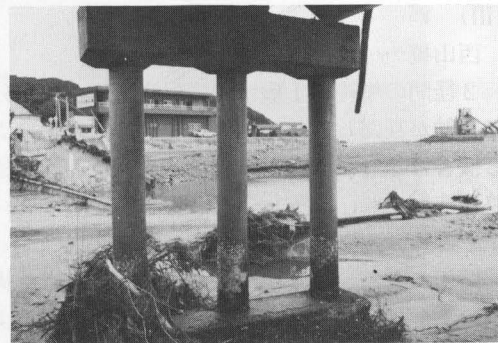
写真 6-20 蛸道橋，残った橋脚，コンクリートパイルの簡易橋脚構造

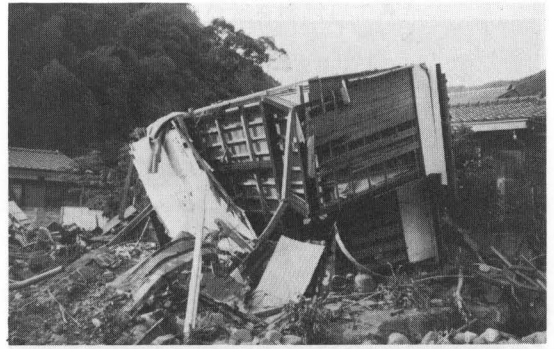
写真2 山崩れの土石流による鉄骨住宅の倒壊
(本河内奥山)

いわゆる土石流は流れの先端に巨礫が集中して直進性と強大な破壊力をもつ砂礫型と、細粒物質を多く含有し先端部に段波をもつ泥流型とに大別される。奥山に発生した土石流は、その先端部に石礫の残存がほとんど認められないことから、泥流型であったものと判断される。この土石流によって倒壊した建物は底面が7m×3.6mの長方形をもつ鉄骨造2階建であり、土石流に対する建物の倒壊前後の位置関係はほぼ図-17に示す通りである。すなわち、建物は土石流の流れの縁端に位置しており、土石流は建物の長辺方向に対してほぼ直角方向に横転している。横転の状況は写真-2に示す通りである。

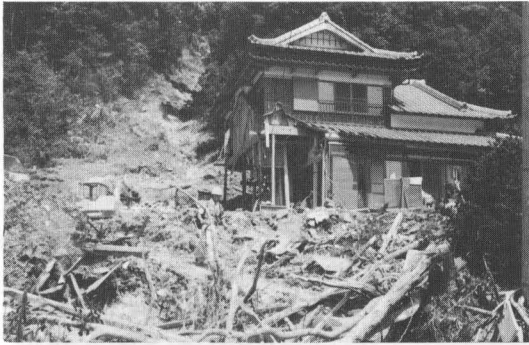
写真3 やや沢筋の斜面の山崩れによる損壊
(船石町)

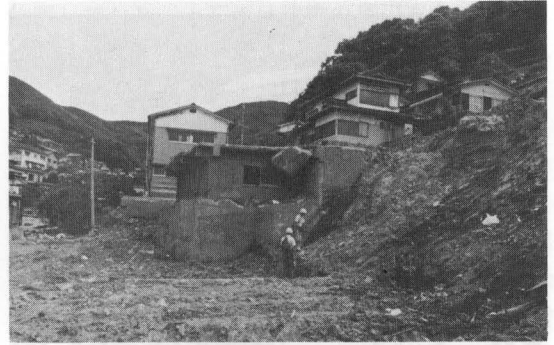
山崩れに対する例として鳴滝に地階が鉄筋コンクリート造で、1、2階が木造の複合建築構造物がある（写真4）。木造部分は背面からの土砂で全壊しているが、地階のRC部分は半地下形式のため土砂がRC部分の頭をなでるように通過し、片持スラブの端が一部欠けただけですんでいる。他に土石流の直撃をうけ屋根が大破し壁の一部が残った侍石の車庫の例（写真8）がある。また東町にあったRCの倉庫（2×3スパン、1階建）は3m高さの水流をうけたが、構造的には無被害であった。昭和町では構造物の基盤が洗掘され川沿側の基礎が浮いたが、地中梁等で支えられ転倒までに至っていないものがあつた。しかし一般的にピロティ形式を採用している構造物は基礎地盤の流出さえなければ水流の影響はあまりうけていないようである。

写真4 山崩れによって上部2階建木造住宅を失った
半地下の鉄筋コンクリート造倉庫(鳴滝)

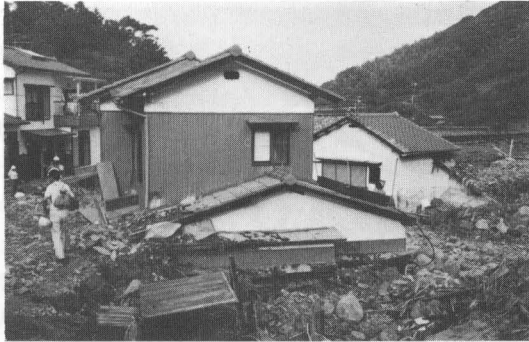
礎などが部分破壊している。また土石流に乗って流されたもの、転落したものの、土石が壁を突き破り家の中になだれ込んだためその重量によりかえって安定し倒れなかった例（芒塚、写真5）、柱が土石の衝撃で折れた例などがあるが、いずれの場合も、木造構造物では勢のある土石流に対して抵抗することは甚だむずかしいようである。

写真5 沢筋の土石流による被害(芒塚)

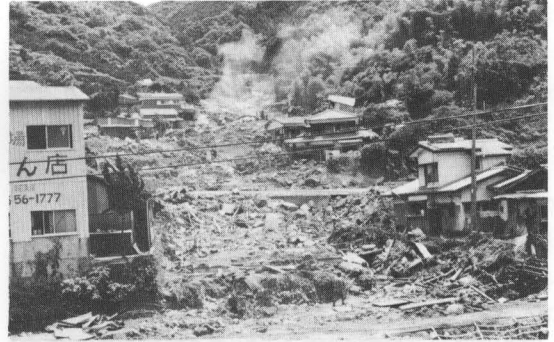
写真6 沢筋の土石流により約10軒の住宅が流された
(川平町)

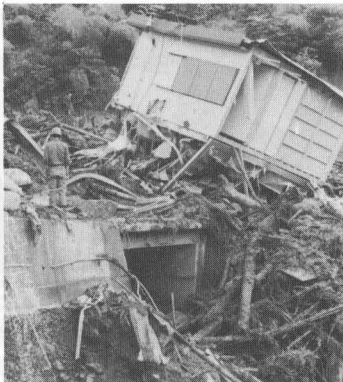
写真7 写真6の中の鉄骨住宅の倒壊

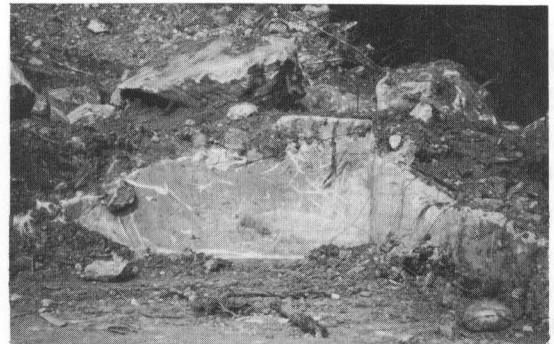
写真8 土石流の直撃によるものとみられる鉄筋
コンクリート造車庫(東町侍石)

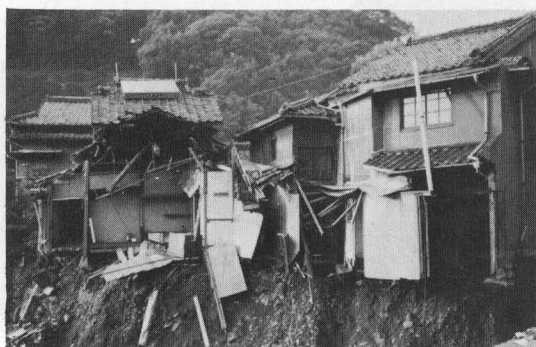
写真9 崖崩れによる木造被害（本河内町御手洗）

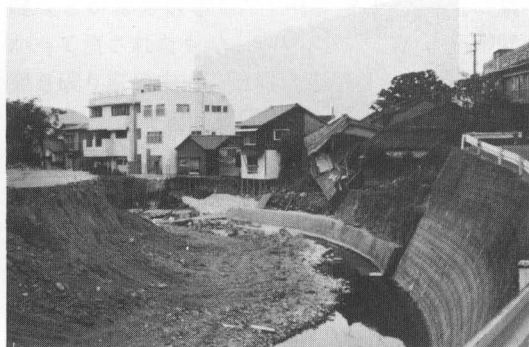
写真10 川の曲がり部分の水流による被害（下西山町）

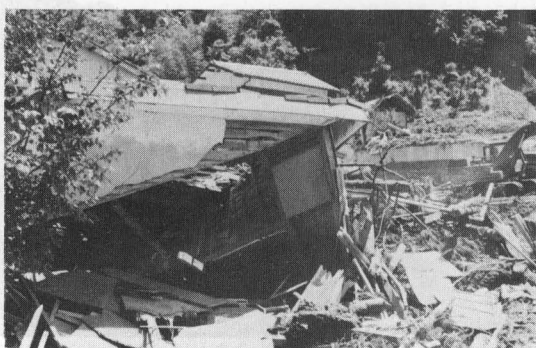
写真11 山崩れで手前の川がせき止められその水流によるもの（三川町）

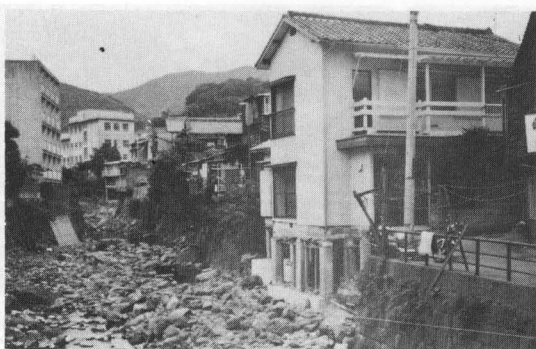
写真13 基礎を支えるコンクリート柱により倒壊を免れた例（片瀬一丁目）

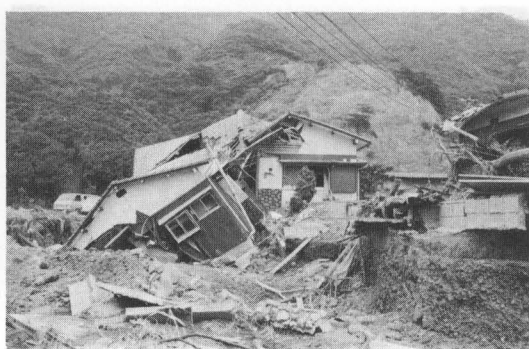
写真14 橋のダムアップにより地盤が流出して倒壊した例（東町長龍寺）

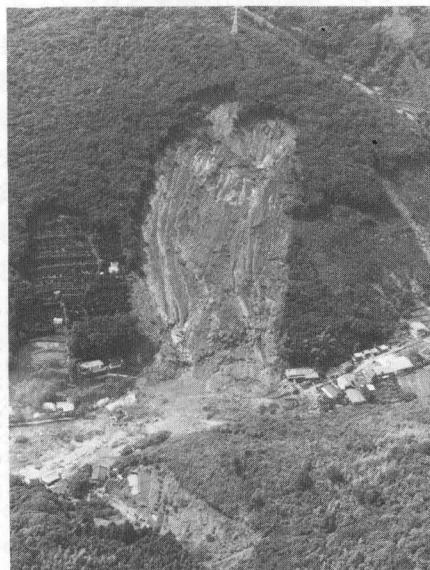
写真3 本河内奥内

本河内奥山：死者23名，不明者1名，全壊家屋16戸，半壊家屋2戸。被災地の状況を写真－3に示した。場所は中島川の上流，本河内高部水源地に流入する川の流域である。災害の発生時刻は，23日20時15分頃と推定される。山腹が120m，高さ240mの大規模な斜面崩壊を生じ，山沿にあった住宅を破壊したものである。

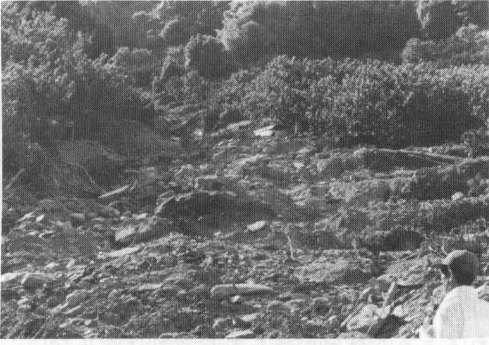
この沢沿いと傾斜地に開かれたビワ畑が土石流や斜面崩壊によって決壊し(写真1, 2)、ビワの木が流出倒伏して根が露出している(写真3)。また、斜面の下方部の畑には土砂が流入して堆積し、1m以上も埋まっている木が至る所にみられる(写真4)。

写真1 土石流によって崩壊したビワ畑（宮摺）

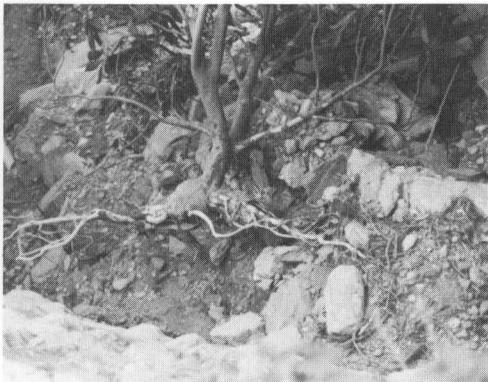
写真3 倒木して根が露出したビワの木

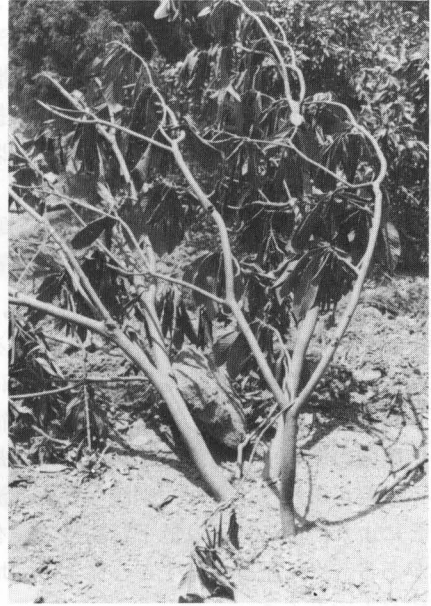
写真4 土砂に埋まったビワの木

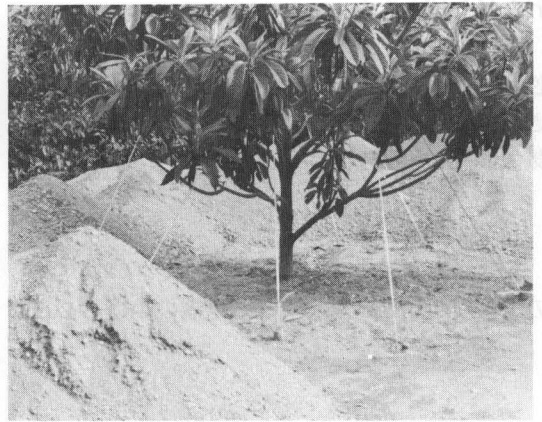
写真5 適切な処理がなされたビワの木
